TRIBUNALE DI LOCRI

CONSULENZA TECNICA

RELAZIONE TECNICA - ALLEGATI

RELAZIONE TECNICA

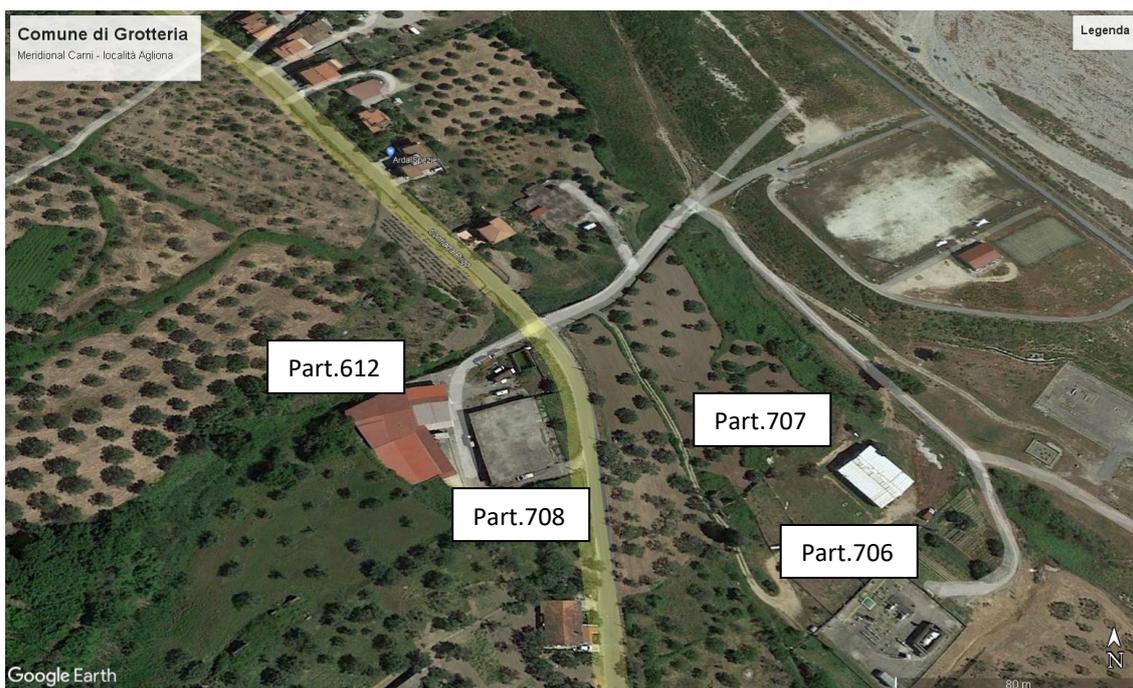
AEROFOTO N. 1 – Localizzazione beni costituente la massa attiva del fallimento-

Nell'aerofoto che precede sono evidenziati gli immobili già destinati a macello (part.lle 612 e 708 del fg. 40 di Grotteria) e l'appezzamento di terreno su cui è stato realizzato un capannone in atto individuati dalle part.lle 706 (capannone) e 707 (terreno)

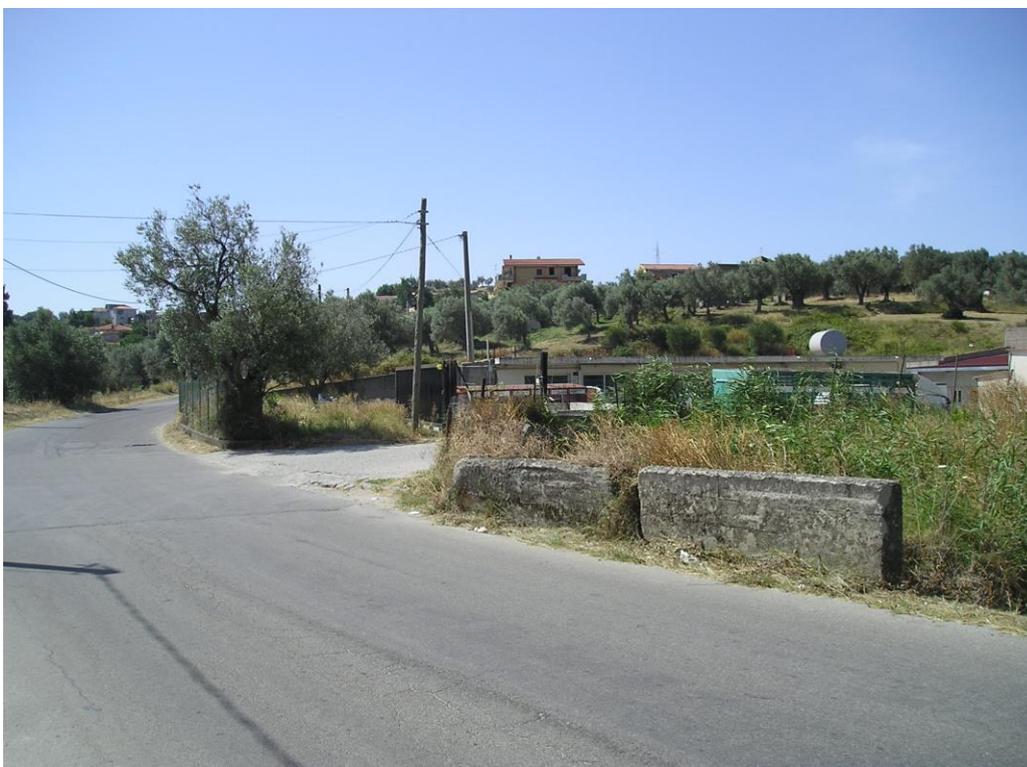
FOTO N. 1 – accesso al complesso di lavorazioni carni -lato monte –

L'accesso al complesso è disimpegnato da due cancelli metallici che si aprono lungo il tracciato stradale e che attraverso due rampe coprono il dislivello tra il tracciato stradale e il piano della corte costituente il piazzale al servizio dell'attività.

Il tracciato stradale è posto ad un livello di 4 m. circa superiore a quello del piazzale di manovra del complesso.

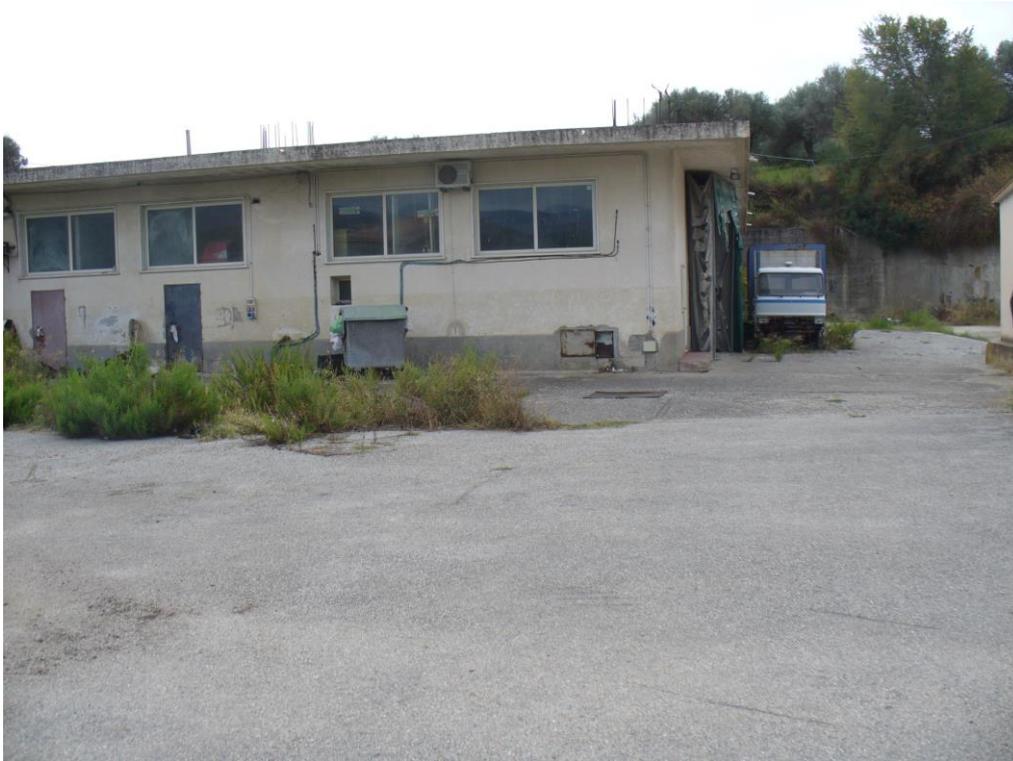
FOTO N. 3 – prospetto lato monti fabbricato “A” –

Questo fabbricato è posizionato lato strada, interposto tra le due rampe di accesso al piazzale con la parete lato strada interrata, la parete lato mare che funge da muro di sostegno della rampa, e gli altri due lati completamente fuori terra.

È stato realizzato con struttura portante in calcestruzzo armato di tipo asismico, costituita da travi e pilastri formanti un reticolo spaziale, con le travi collegate a livello di piano dal solaio formato da travetti di c.a. e tavelloni di laterizio, ed i pilastri alla fondazione la cui struttura è formata da un reticolo di travi rovesce che assorbe i carichi sovrastanti e li trasmette al terreno attraverso la sottofondazione in calcestruzzo magro.

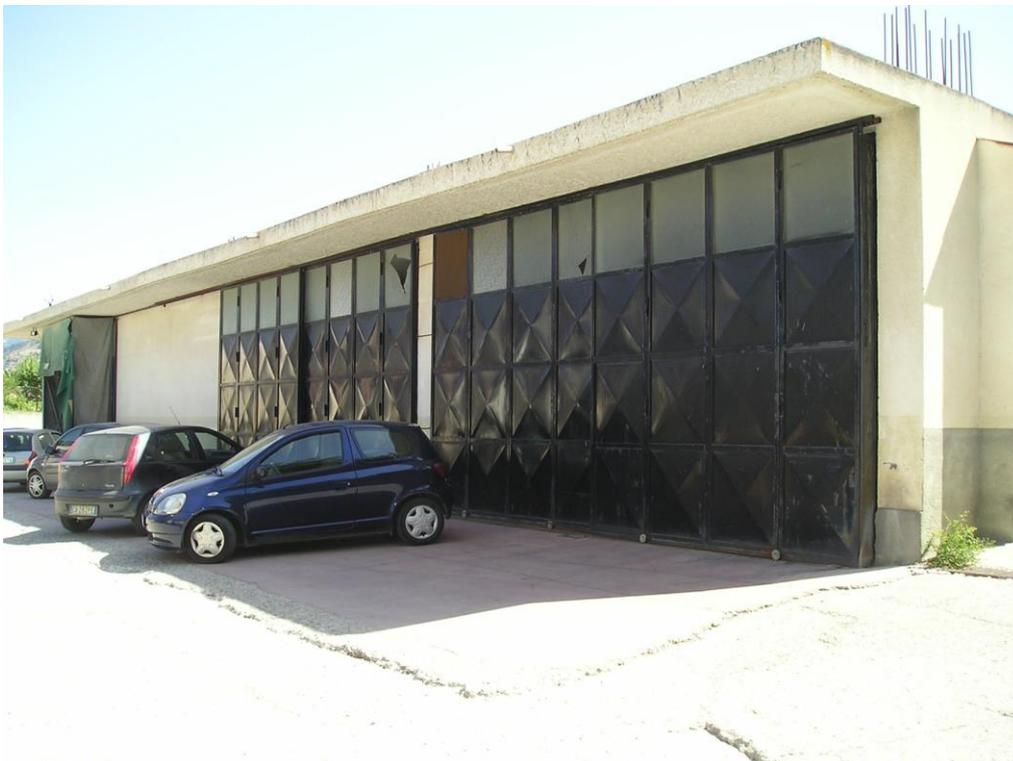
FOTO N. 4 – lato ingressi fabbricato “A” –

Gli accessi sono posizionati sulla parete dal lato opposto al tracciato stradale in corrispondenza dello spazio di manovra.

L'accesso all'immobile è delimitato da porte scorrevoli di metallo, portano ad un vano di circa 300 mq. utilizzato per ricevere le materie prime che vengono veicolate verso la zona di lavorazione attraverso un locale disimpegno (scartonaggio materie prime e imballaggio produzione finita) di mq 60 circa

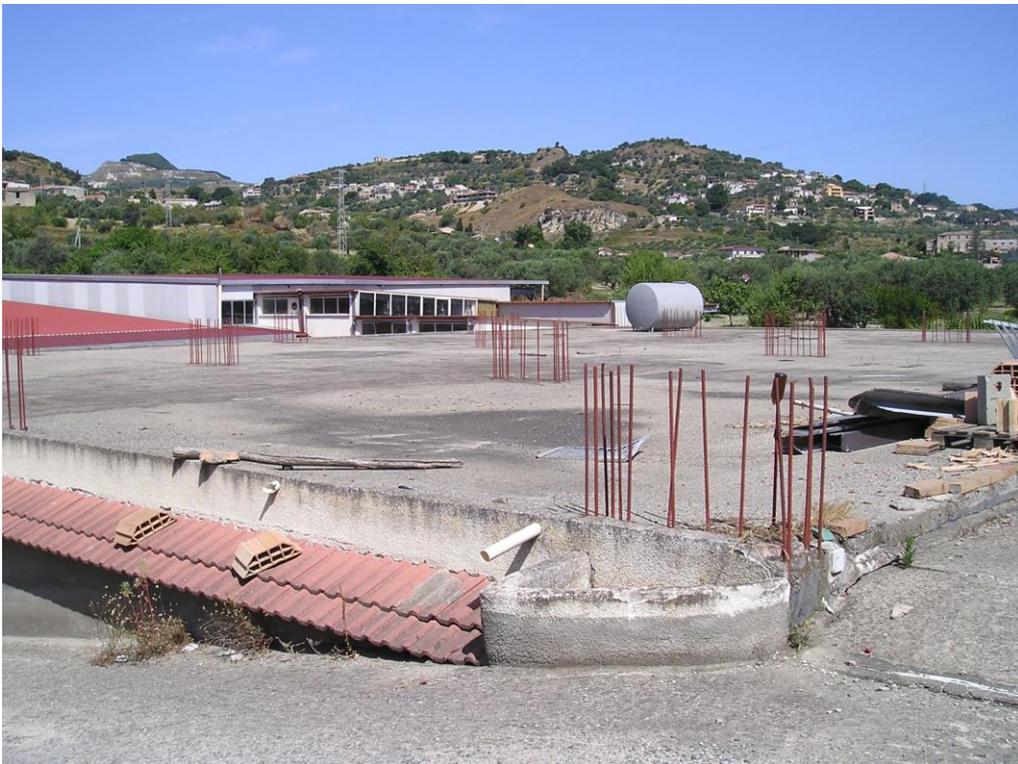
FOTO N. 6 – solaio di copertura fabbricato "A"

Dal solaio di copertura sporgono le armature dei sottostanti pilastri per una eventuale sopraelevazione.

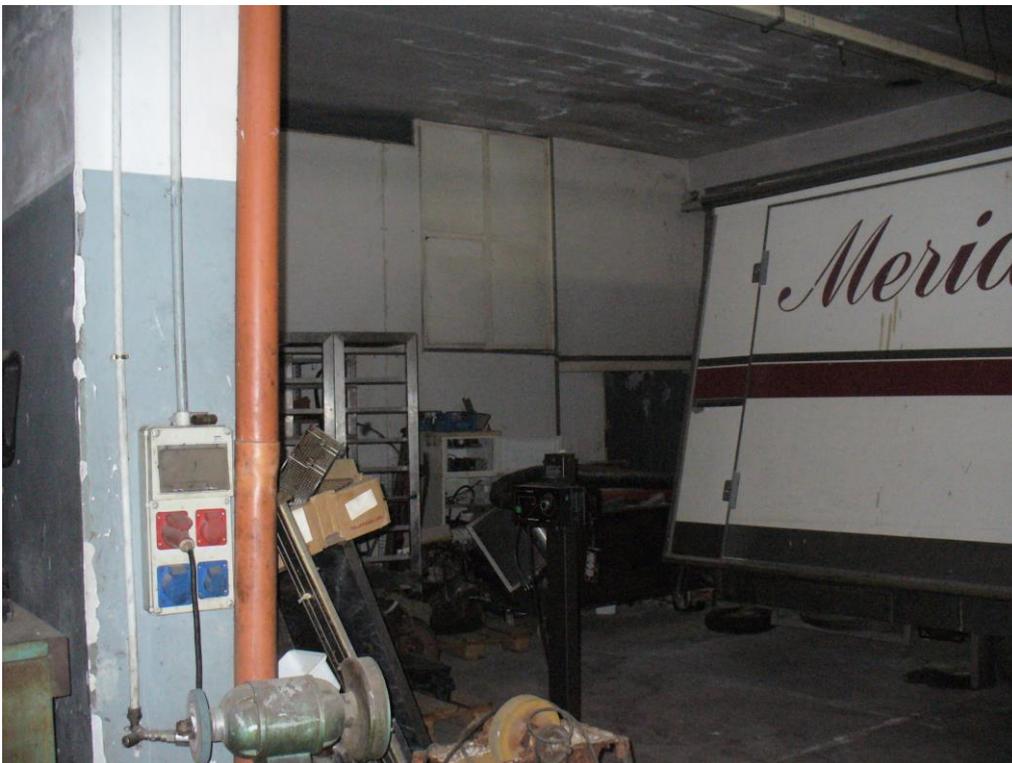
FOTO N. 8 – interno del fabbricato “A” -

Le murature perimetrali e divisorie sono in mattoni di laterizio, intonaco liscio alle pareti e ai soffitti, rivestimento parziale delle pareti con piastrelle di ceramica bianca, pavimenti, parte di ceramica (zona di lavorazione delle carni ed uffici), parte in gettata di cemento con materiale indurente (zona di scarico merce).

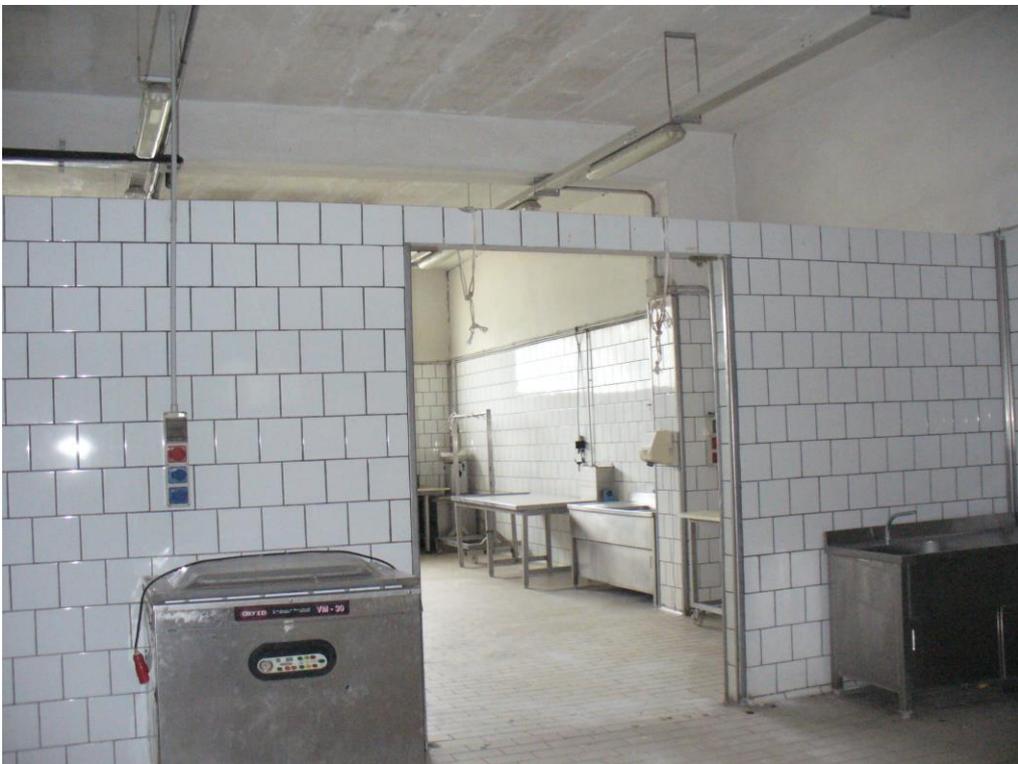
FOTO N. 10 – interno del fabbricato "A" – zona lavorazione carni –

Quella che era la zona di lavorazione carni, debitamente rifinita (rivestimento delle pareti e pavimento in piastrelle di ceramica) è distribuita in due locali della superficie complessiva di mq. 106 circa, e da un ripostiglio di circa 10 mq.

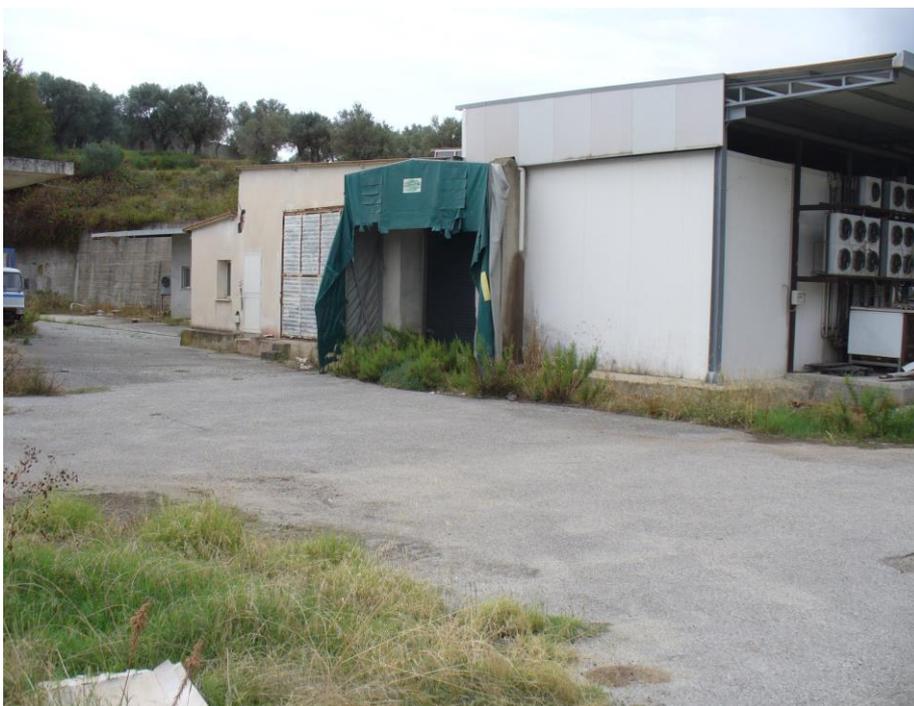
FOTO N. 11 – fabbricato "B" - prospetto sul piazzale -

Il fabbricato “B”, così come inserito in catasto, è costituito da un manufatto ad un piano fuori terra che costituiva il vecchio mattatoio e che in atto è il collegamento delle due porzioni (fabbricati A e B) del “nuovo” mattatoio.

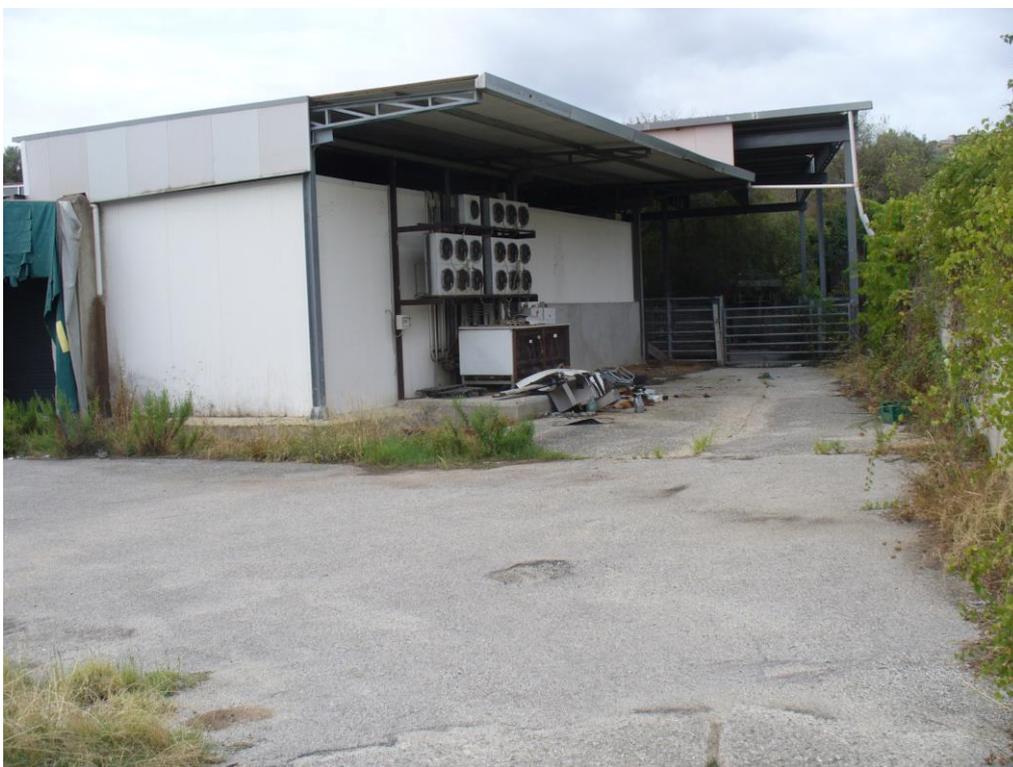
FOTO N. 15 – piazzale e tettoia –

La tettoia è stata realizzata con struttura metallica, pilastri e travi in elementi di Normal-Profilo di acciaio, a sostegno della copertura costituita da lastre a doppio strato di materiale di metallo coibentato.

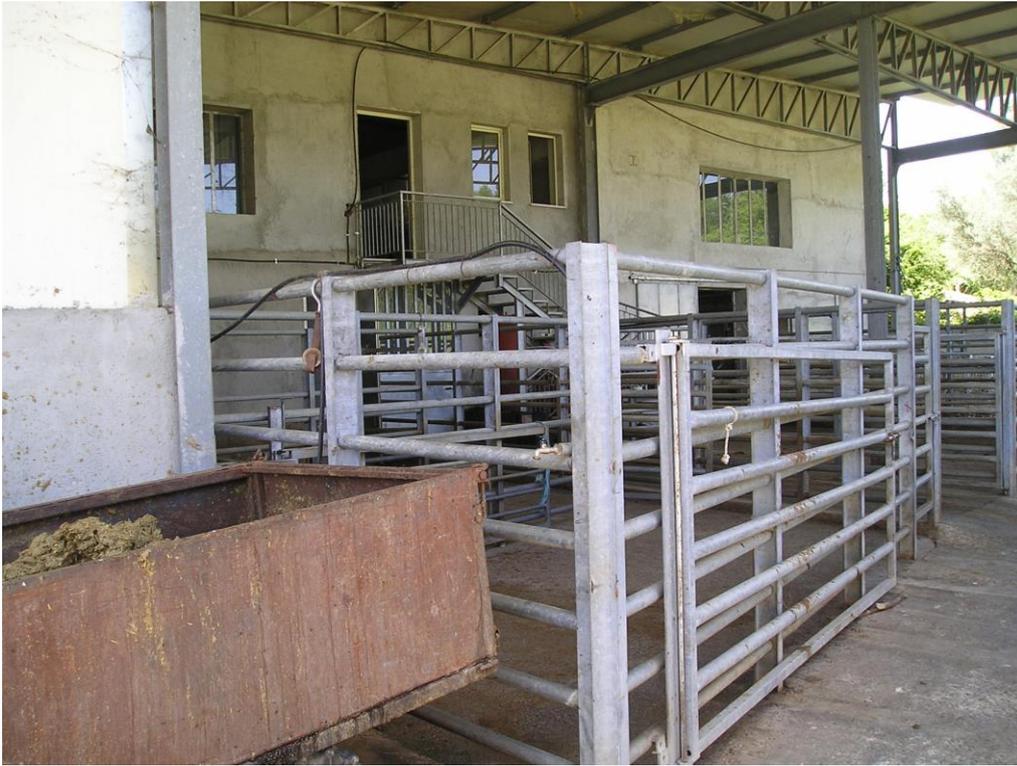
FOTO N. 16 – zona coperta recintata per lo stallo degli animali prima del macello -
Questa unità occupa la restante parte del complesso industriale per una superficie catastale di 1170 mq ed effettiva di mq 1100 di cui area coperta mq. 293 (tettoia) e mq. 807 di piazzale.

Nella foto n. 16 si rileva la scala in metallo da cui si accede al piano primo del fabbricato B della particella 708 sub 5 del foglio 40.

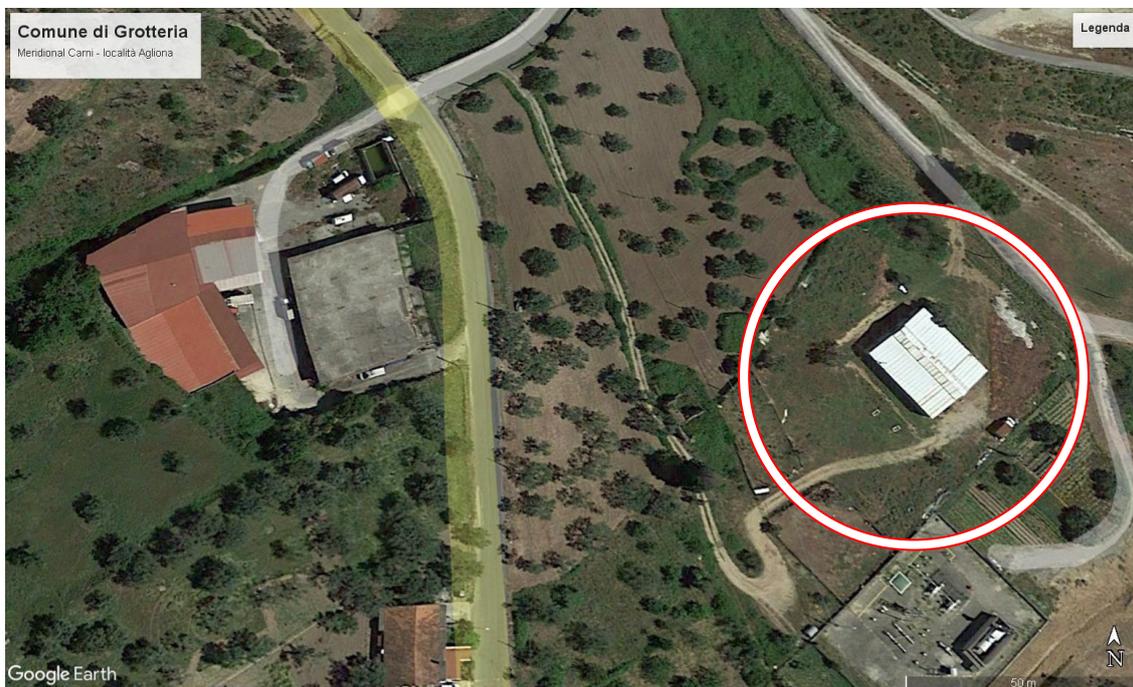
AEROFOTO N. 2 – capannone destinato a stalla- stato attuale –

In precedenza abbiamo riprodotto le immagini dell’area di proprietà della società fallita riferita allo stato attuale, all’anno 2011 e al 2014, questo per risalire all’epoca in cui è stato realizzato il capannone che all’atto della stesura della relazione originaria (anno 2007) non esisteva.

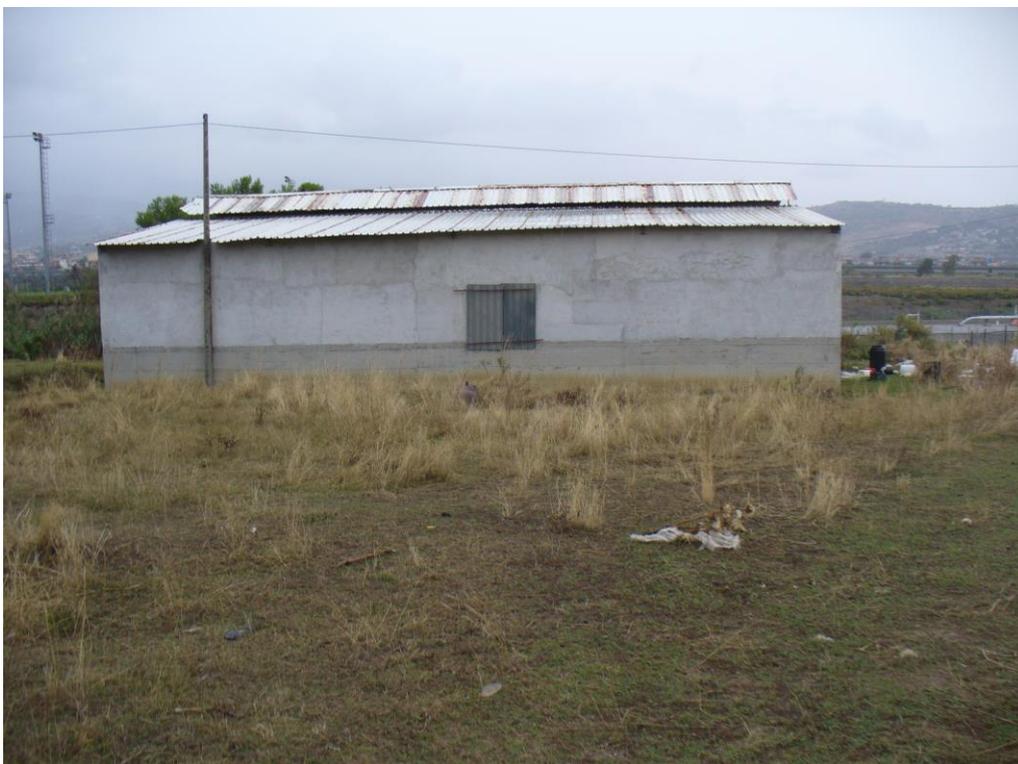
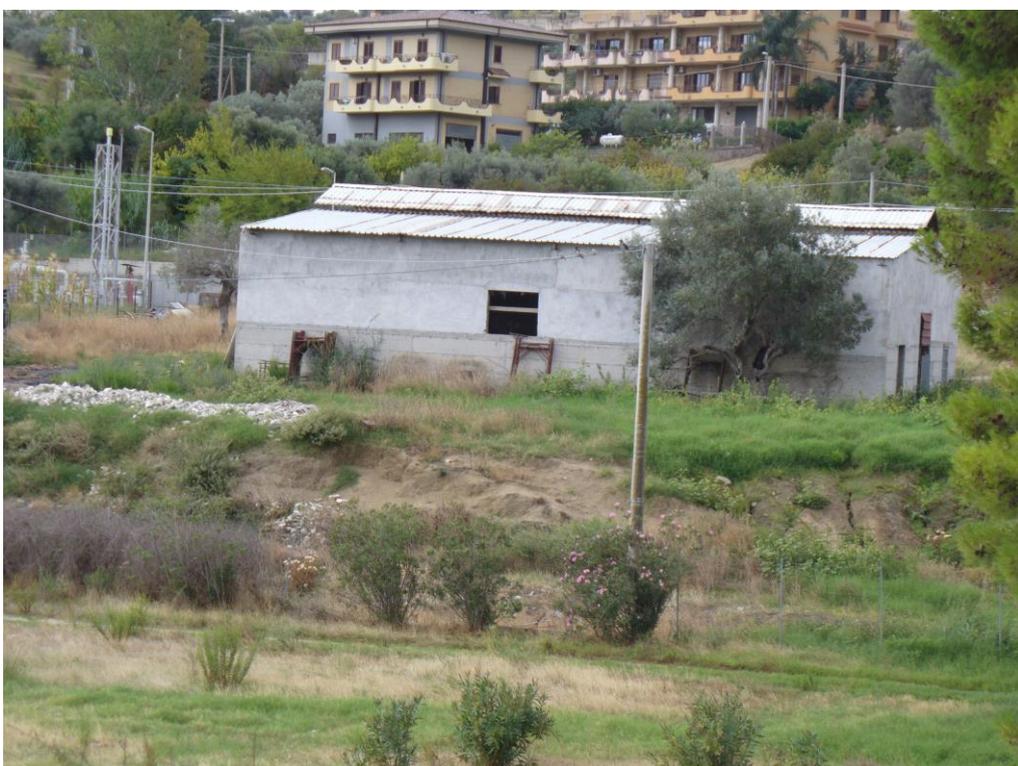
FOTO N. 17 – capannone –

FOTO N. 18 – capannone –

Il capannone è stato realizzato senza alcun rispetto della normativa urbanistica edilizia, con un miscuglio di elementi in calcestruzzo, di muratura di mattoni e di elementi in Normal-Profilo di acciaio.
