# **TRIBUNALE DI COSENZA**

**UFFICIO DELLE ESECUZIONI IMMOBILIARI**

- *Procedura N° 321/2012 R.G.E.*
- *Creditore procedente: Banca di Sviluppo S.p.A.*
- *Debitore: Sig.*
- *Giudice dell'Esecuzione: Dott.ssa Francesca Goggiamani*

## ▪ **CONSULENZA TECNICA D'UFFICIO**

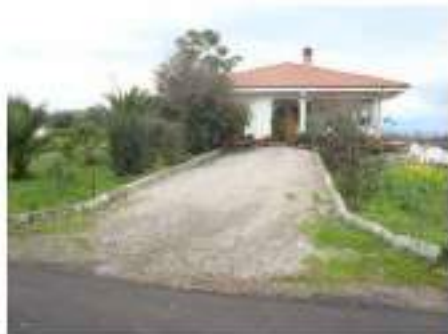
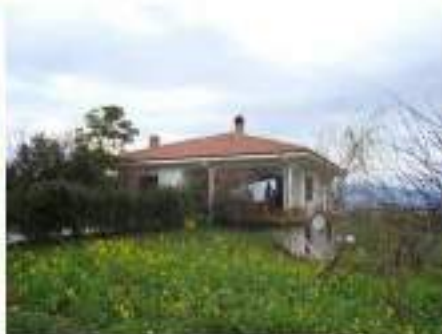
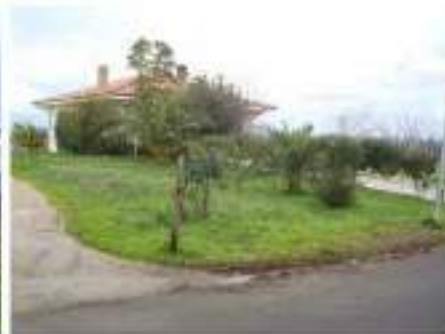
**Foto n° 1**

Il precitato spiazzo lateralmente è delimitato da cordoli, oltre i quali si rinveniva la presenza di alberi di palma e di colture ortive (*Cfr. foto seguenti nn. 1-2-3*).

Ciò può anche osservarsi dall'esame delle seguenti foto nn. 1-7 ritratte da chi scrive in occasione del sopralluogo del 09.01.2014, laddove si può riscontrare che l'area latistante il fabbricato è utilizzata a giardino ed a colture ortive e dove è anche allocata una stradina sterrata che consente l'accesso sia al sottostante piano seminterrato del fabbricato e sia ai quozienti di terreno allocati a valle del fabbricato.

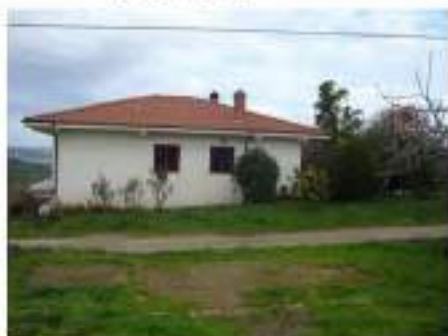
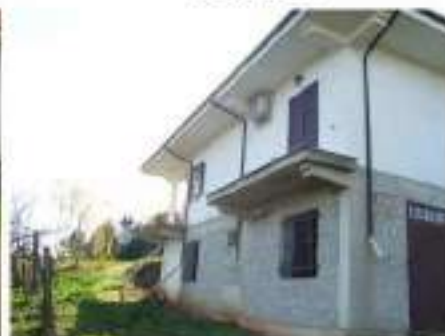
**Foto n° 4**

I canali di gronda ed i discendenti sono in lamiera preverniciata (Cfr. Foto nn. 2-4-5-6-11-12-13-16).

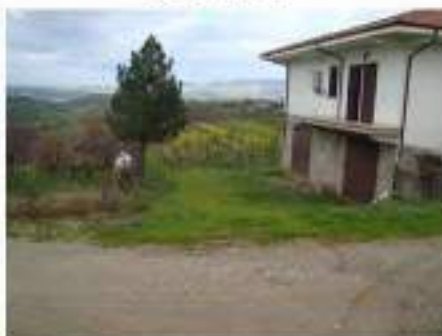
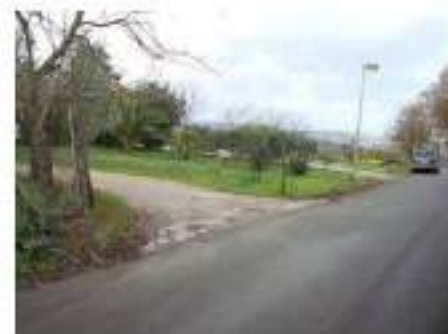
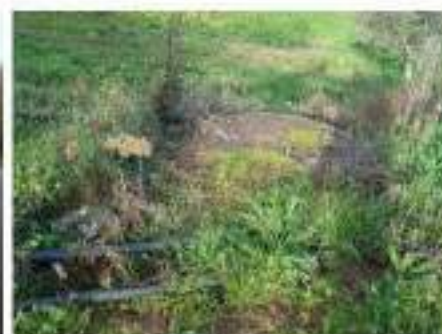
**Foto n° 5**

Si fa, altresì, rilevare che nella particella 530 si rinvenivano pure allocati il serbatoio del gas e la vasca settica (Cfr. foto nn. 5-7-8).

L'impianto di riscaldamento dell'unità immobiliare è alimentato a *gpl* tramite un serbatoio recintato allocato su una porzione di terreno prospiciente il fronte Nord del fabbricato facente parte della particella di terreno 530 (Cfr. Foto nn. 5-36).

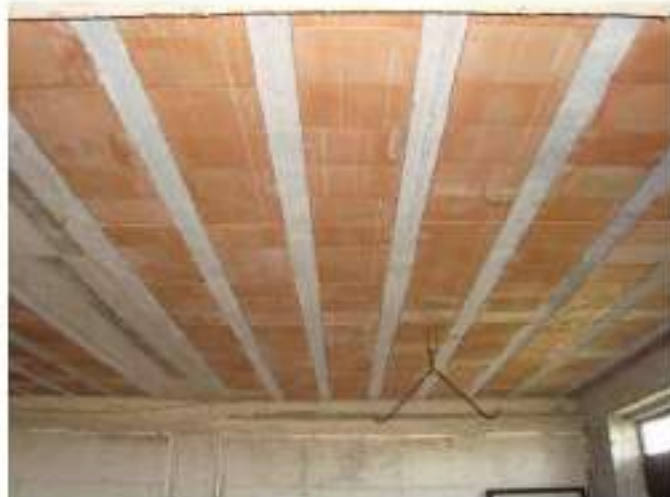
***Foto n° 10***

I solai sono del tipo misto, composti da travetti prefabbricati e laterizi (Cfr. Foto n. 10).

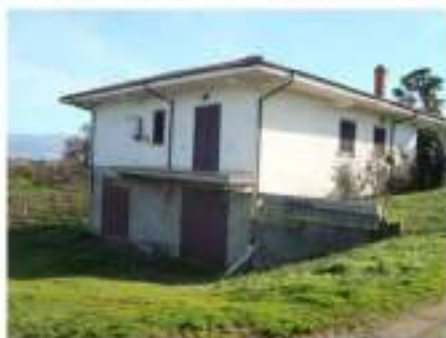
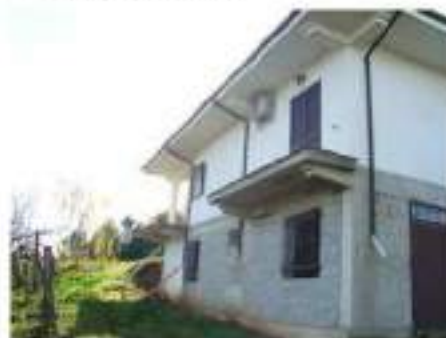
***Foto n° 11***

Le pareti interrato del piano seminterrato, allocate sui fronti Sud ed Ovest, sono costituite da un muro in cemento armato, mentre, le tompagnature dei restanti due lati sono realizzate con blocchi in calcestruzzo (dimensioni cm 40xcm20xcm20(h)) e sono esternamente prive dello strato di intonaco.

Tanto è meglio raffigurato nelle ritrazioni nn. 11-12 che seguono.

I balconi situati al piano superiore del fabbricato sono privi di relativa ringhiera (Cfr. Foto. 11-12).

Gli infissi esterni sono del tipo in alluminio preverniciato di colore chiaro e sono muniti di persiane a lamelle orientabili in alluminio preverniciato di colore amaranto (Cfr. Foto nn.11-12).

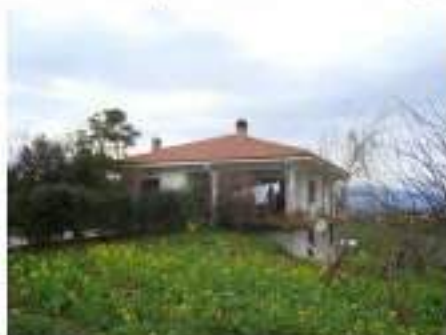
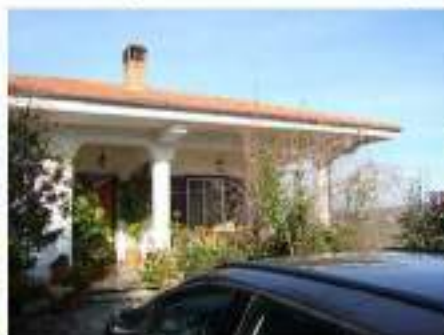
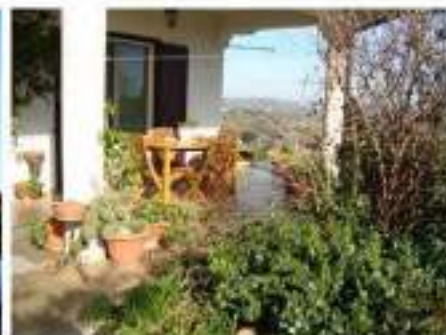
**Foto n° 13**

La copertura del fabbricato è del tipo a 4 falde ed il relativo manto è realizzato con tegole di tipo portoghesi (Cfr. Foto da n. 1-2-3-4-11-13)

L'immobile situato al piano terra è, inoltre, dotato di un portico pavimentato, antistante il portone d'ingresso (Cfr. Foto n. 13-14-15), con adiacente ballatoio, quest'ultimo sprovvisto sui fronti Est (Cfr. foto nn. 15-16) ed ovest (Cfr. Foto nn. 17-18) di relativa ringhiera.

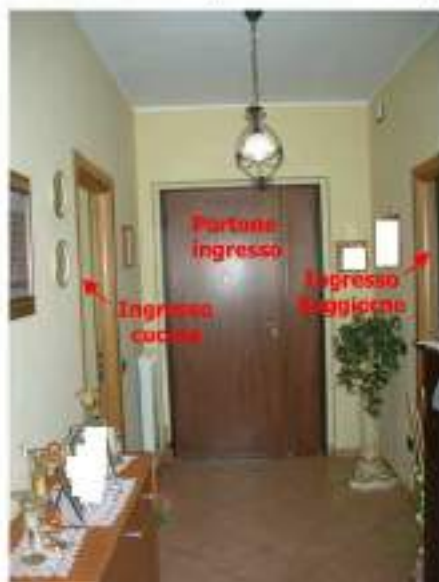
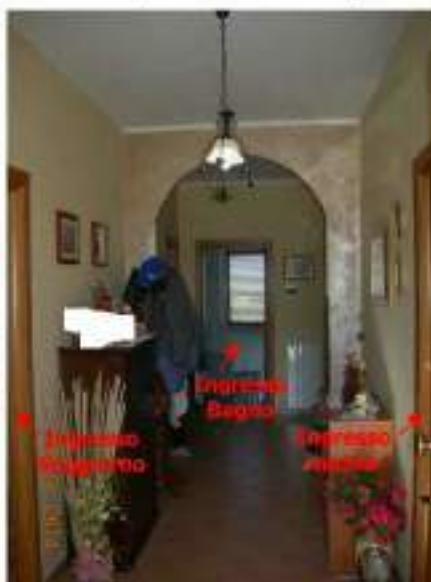
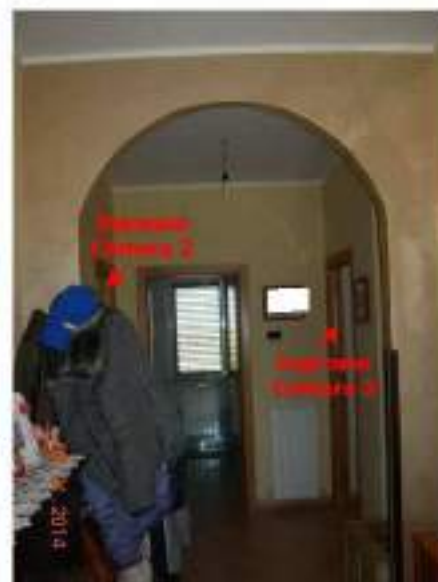
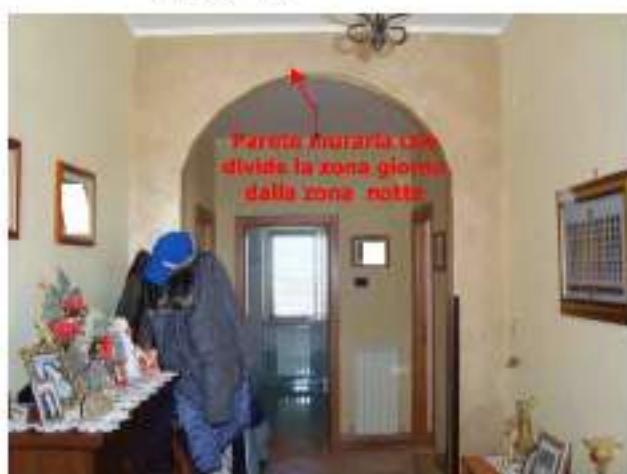
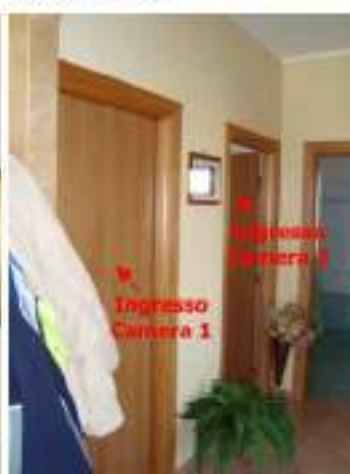
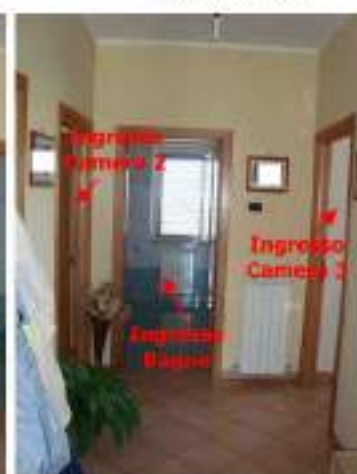
**Foto n° 19**

La distribuzione funzionale dell'immobile è più in dettaglio caratterizzata da un unico corridoio di forma rettangolare su cui prospettano le porte d'ingresso di tutti i vani (Cfr. Foto da n. 19 a n. 24 ed anche la planimetria del piano terra, acclusa all'allegato "E").

La zona giorno è divisa dalla zona notte da una parete muraria, dotata di un'apertura larga 1,37 m circa, superiormente sagomata ad arco (Cfr. Foto nn. 20-21-22).

La pavimentazione di tutti i vani, fatta eccezione di quella del locale wc, è realizzata con piastrelle in monocottura di dimensioni 33x33 cm (Cfr. Foto 19-24 ed anche Allegato "F")

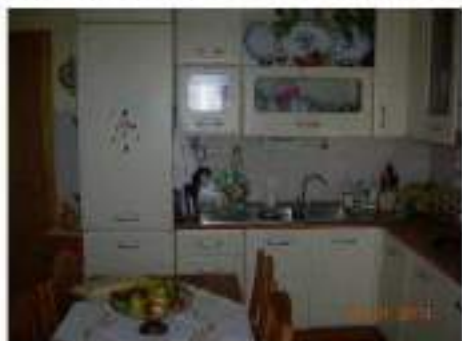
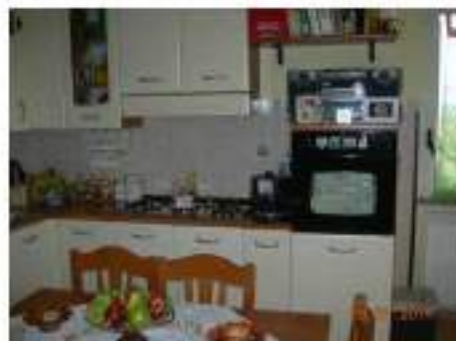
**Foto n° 25**

Nel vano cucina risultava rivestito con piastrelle di dimensioni cm 20x cm 20, per un'altezza di 1,60 metri misurati da terra, solo l'angolo cottura, evidenziato nelle foto 25-26 seguenti.

Nel vano cucina risultava rivestito con piastrelle di dimensioni cm 20x cm 20, per un'altezza di 1,60 metri misurati da terra, solo l'angolo cottura, evidenziato nelle foto 25-26 seguenti.

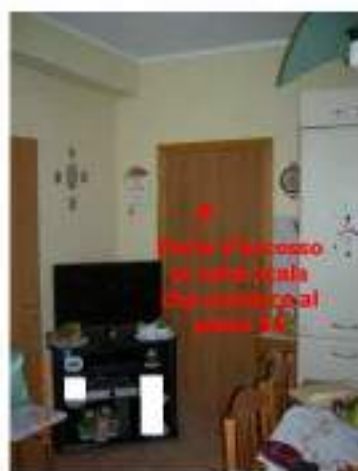
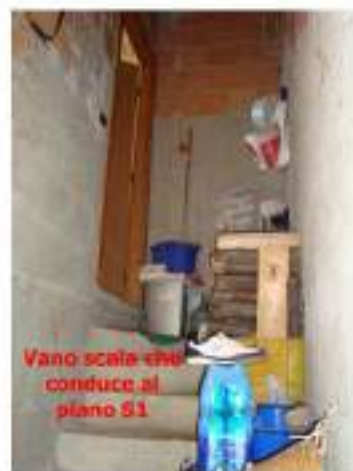
**Foto n° 27**

Attraverso una porta allocata nel locale cucina si può accedere al vano scala che conduce al piano seminterrato (Cfr. Foto nn. 27-28).

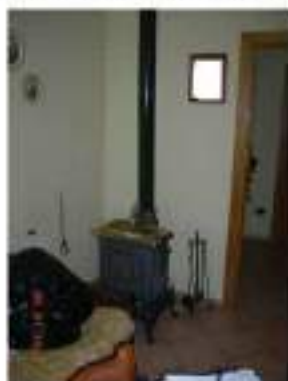
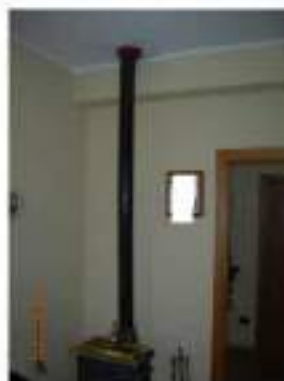
**Foto n° 29**

In cucina è, altresì, installata una stufa a legna (Cfr. foto nn. 29-30).

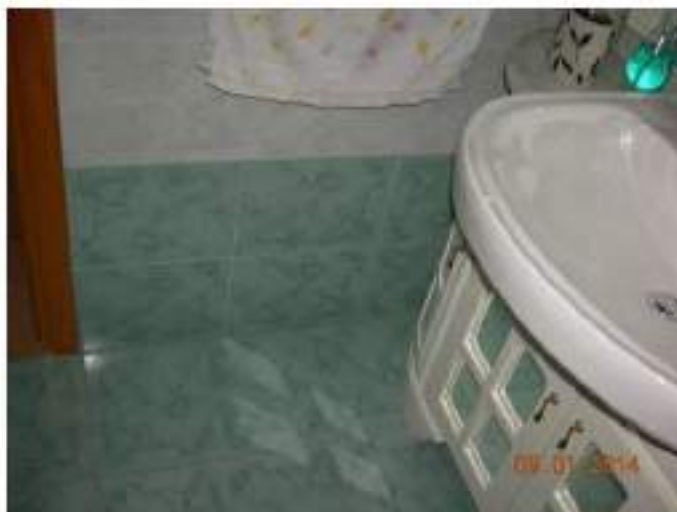
**Foto n° 31**

Il locale WC è pavimentato con piastrelle in ceramica di colore verde chiaro di dimensioni cm 32,5xcm24,5 (Cfr. Foto n. 31).

Le pareti del predetto vano sono rivestite per un'altezza di m 2,10 circa. Più in dettaglio le prime due file, a partire da terra, sono rivestite con piastrelle dello stesso tipo e colore del pavimento (Cfr. Foto n. 31).

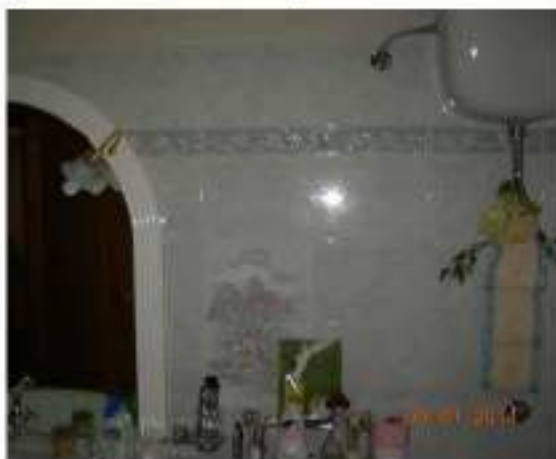
**Foto n° 32**

La parte restante è, invece, piastrellata con mattonelle di colore verde chiaro, intervallate da alcune piastrelle decorate (Cfr. Foto nn. 32-33).

Tra le due ultime file di piastrelle è, altresì interposta una greca che si sviluppa lungo tutto il perimetro murario del vano wc (Cfr. Foto nn. 32-33-34).

La rubinetteria e gli accessori di arredo sono bicolori acciaio-ottone, fatta eccezione del gruppo vasca che, invece, è bianco ed ottone (Cfr. Foto nn. 32-33-34-35).

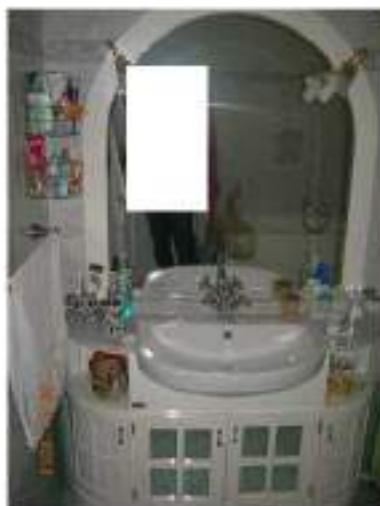
**Foto n° 34**

Nel bagno è presente un water con cassetta alta, un bidet, un mobile con relativo specchio di colore bianco con incassato il lavabo, una vasca in materiale plastico ed una lavatrice (Cfr. Foto nn. 32-33-34-35).

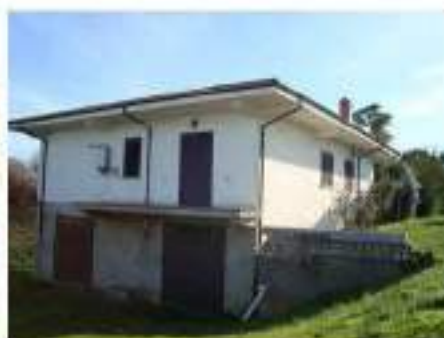
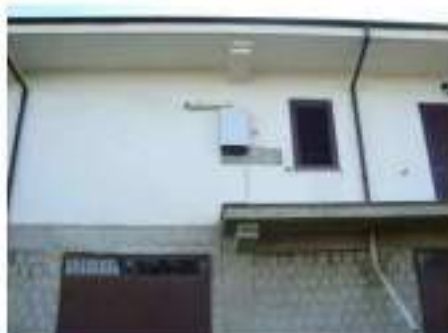
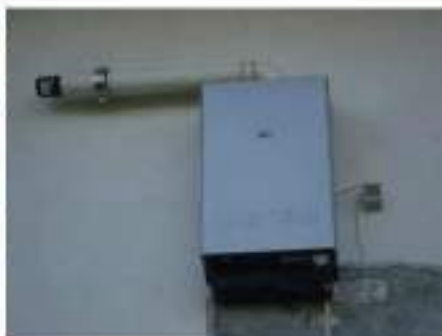
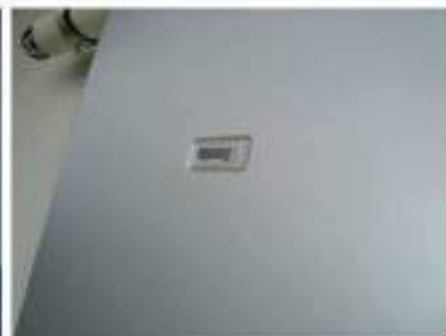
**Foto n° 37**

Il generatore termico, marcato Beretta, modello Meteo, è posizionato sulla parete Nord del corpo di fabbrica (Cfr. Foto nn. 37-39-40-41).

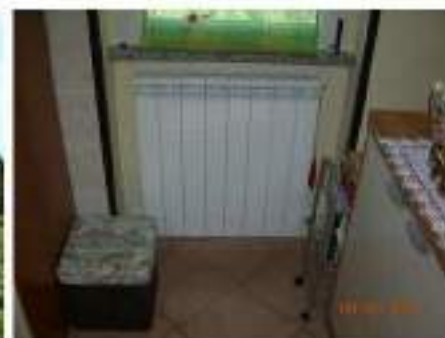
**Foto n° 38**

I radiatori sono in alluminio preverniciato di colore bianco (Cfr. Foto n. 38).

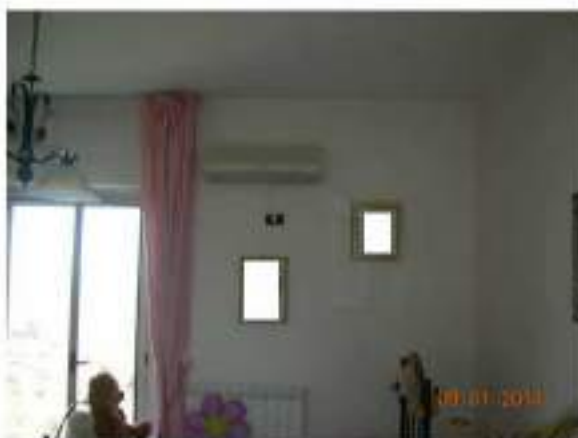
**Foto n° 42**

Nella camera da letto matrimoniale indicata nella planimetria acclusa all'Allegato "E" con la dicitura "camera 3" è presente un'unità split condizionatore installata a parete, alimentata da una retrostante unità esterna posizionata sulla parete Est del fabbricato (Cfr. Foto nn. 42-43).

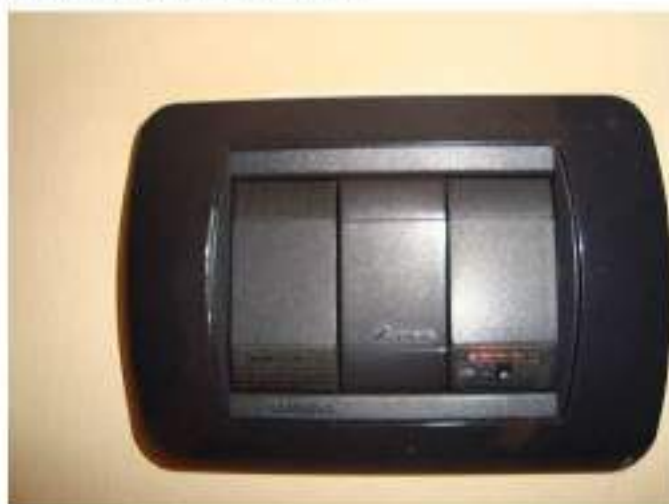
**Foto n° 44**

L'impianto elettrico è realizzato sottotraccia ed i relativi componenti (*prese-interuttori -placche*) sono marcati bticino, serie Living (Cfr. Foto n. 44).

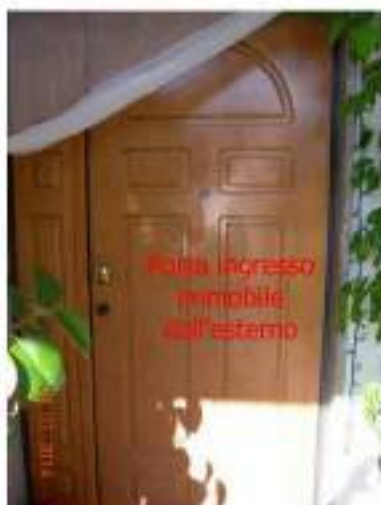
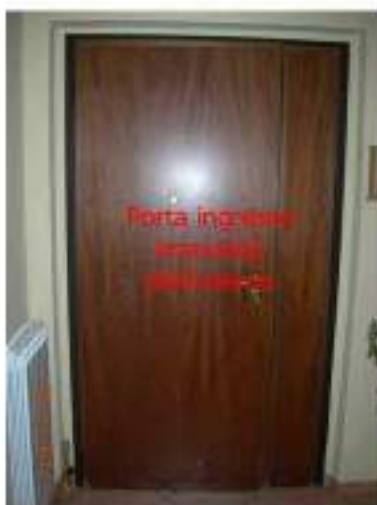
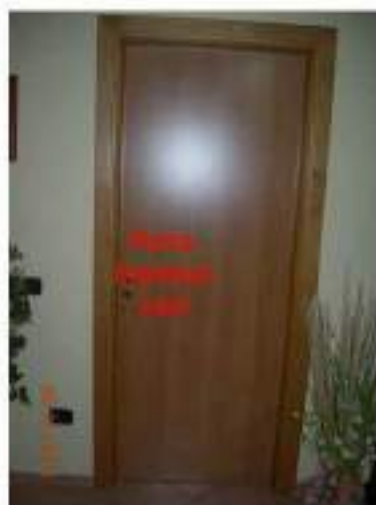
**Foto n° 45**

Le porte interne sono di colore noce chiaro e con maniglie colore ottone (Cfr foto da 45 a 48).

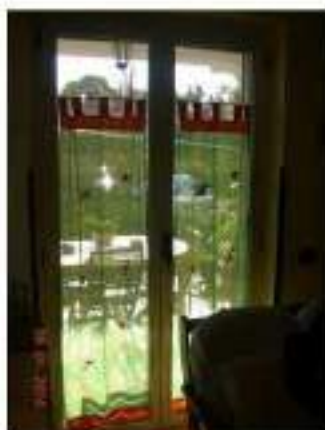
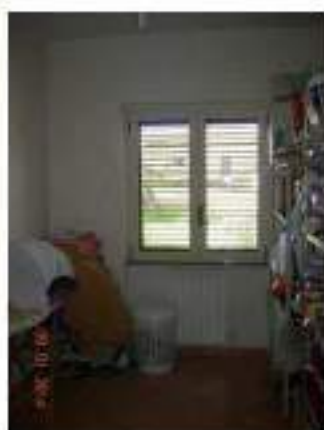
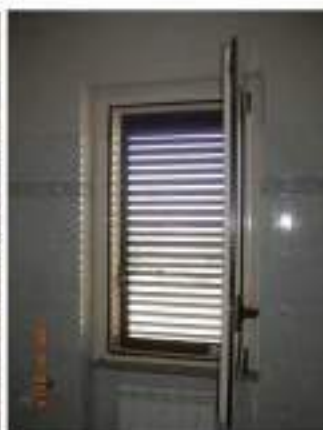
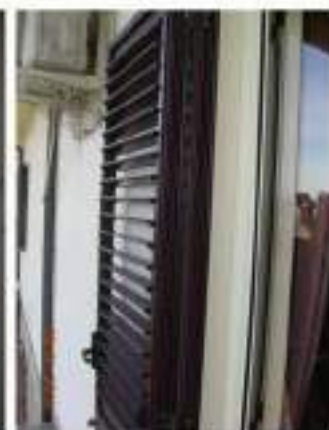
Gli infissi esterni sono in alluminio preverniciato di colore bianco sporco. Le persiane sono pure in alluminio preverniciato di colore amaranto e con lamelle orientabili (Cfr foto da n. 49 a 52).

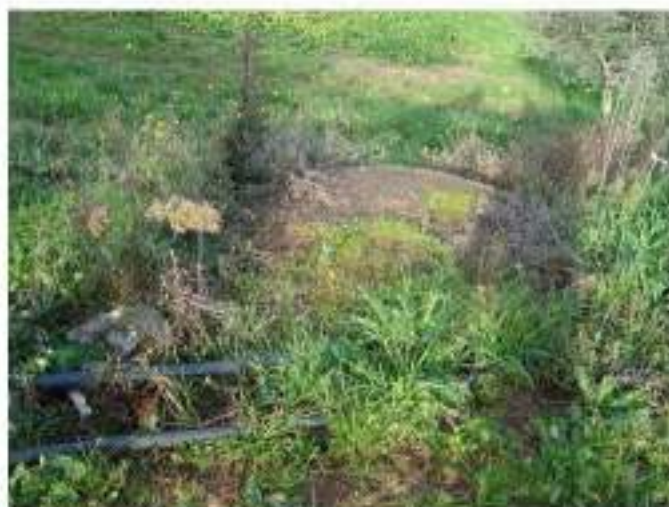
**Foto n° 53**

A causa dell'inesistenza della rete fognaria comunale nel tratto della C.da Fruscette in cui ricade l'unità immobiliare di che trattasi, i liquami del fabbricato sono convogliati in una vasca settica del tipo Imhoff (Cfr. foto n. 53 ed Allegati "C15-C16" acclusi all'Allegato "C").

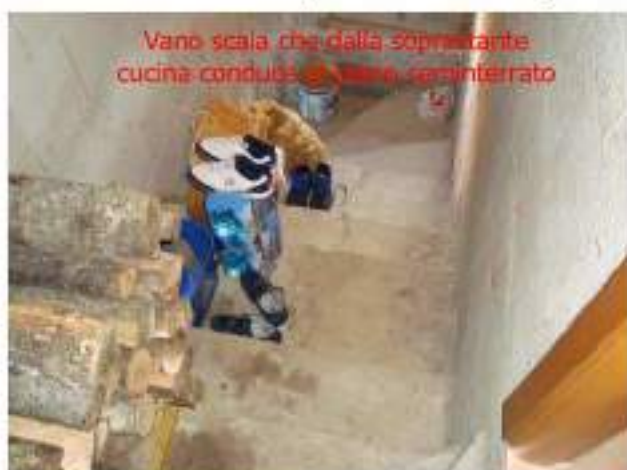
**Foto n° 54**

Il detto bene risulta collegato direttamente con la cucina dell'immobile posto al piano superiore tramite un vano scala, così come raffigurato nelle foto 54-56 seguenti.

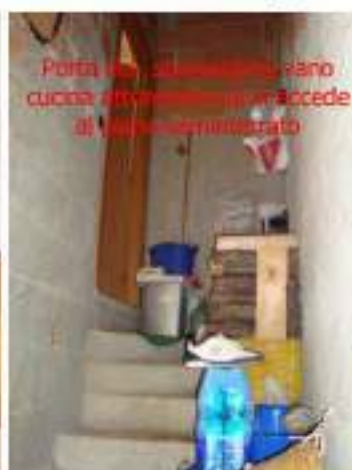
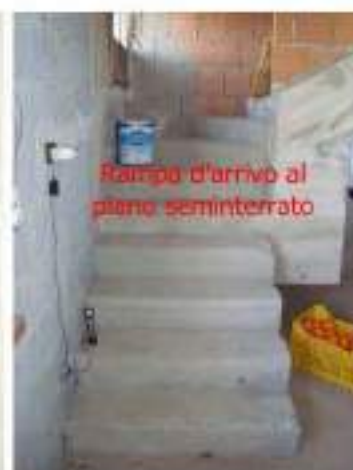
Il vano scala che conduce al piano superiore risultava pure non intonacato ed i relativi gradini privi di pavimentazione (Cfr. Foto nn. 54-55-56).

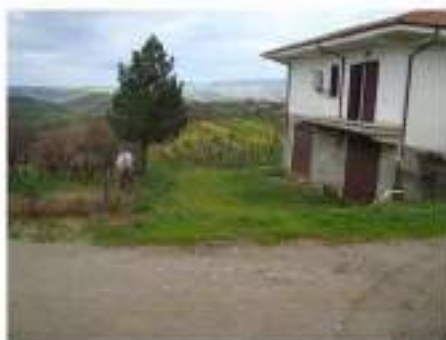
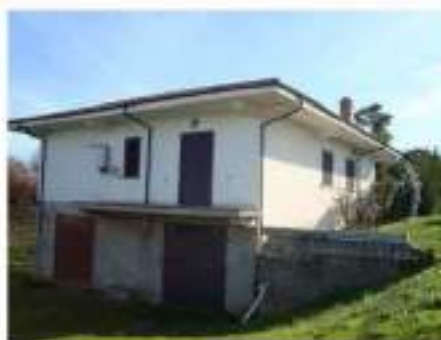
Al piano seminterrato può anche accedersi direttamente dall'esterno tramite due porte di dimensioni pari a m 2,45 x 2,75 (h) circa, allocate sulla parete Nord del fabbricato (Cfr. Foto nn. 57-58).

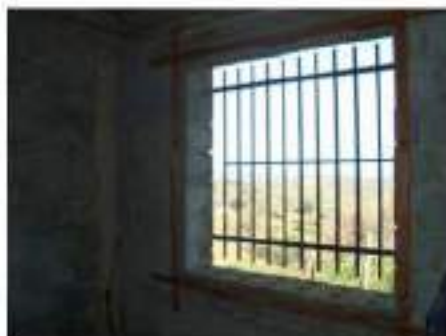
**Foto n° 59**

All'atto del sopralluogo compiuto il piano seminterrato si presentava allo stato rustico e privo di pareti divisorie. Più in dettaglio le pareti perimetrali, i soffitti e gli elementi strutturali si rinvenivano non intonacati (Cfr. Foto da n. 63 a n. 79).

Tutti i vani finestra, situati sul fronte Est, erano privi dei relativi infissi, esternamente muniti di grate in ferro ed internamente sommariamente protetti a mezzo di una rete posizionata su elementi in legno fissati alle pareti (Cfr. Foto nn. 59-60-61).

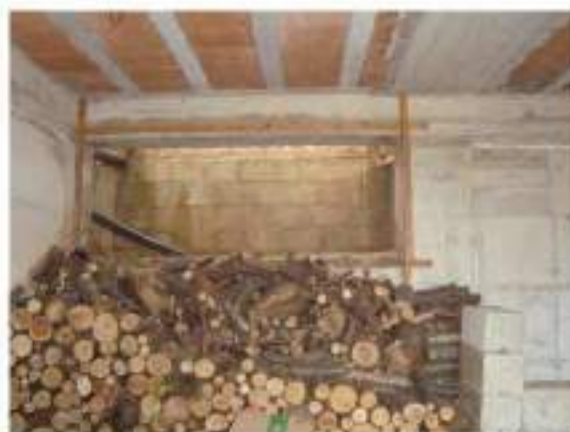
**Foto n° 62**

Anche l'apertura presente in prossimità dell'angolo murario del fabbricato situato tra le pareti Sud-Ovest risultava priva di infisso ed internamente protetta con il già descritto sistema (Cfr. Foto n. 62).

L'immobile risultava privo di impianto elettrico. Più in dettaglio si rilevavano solamente dei punti luce per l'illuminazione del locale e delle prese realizzati con derivazioni temporanee costituite da fili sospesi sommariamente fissati al soffitto ed alle pareti (Cfr. Foto nn. 60-62-64-65-66).

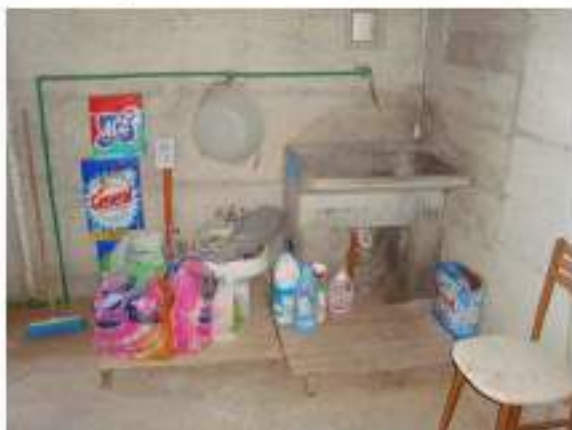
**Foto n° 63**

In corrispondenza dell'angolo murario formato tra le pareti Sud-Est si rinveniva un lavatoio (Cfr. Foto n. 63).

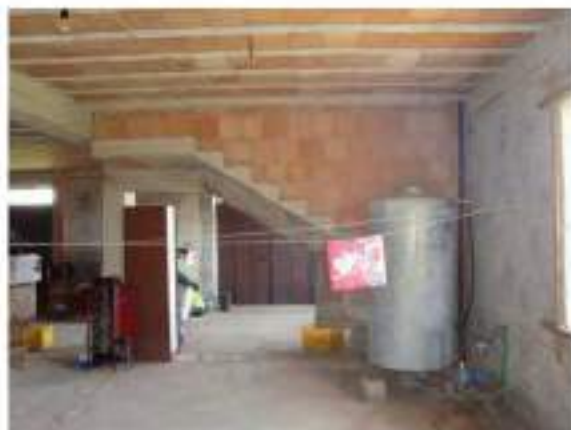
**Foto n° 64**

A ridosso della parete del vano scala si rilevava la presenza di un gruppo autoclave costituito da un serbatoio in acciaio zincato e dalle relative apparecchiature per il sollevamento dell'acqua (Cfr. Foto n. 64).

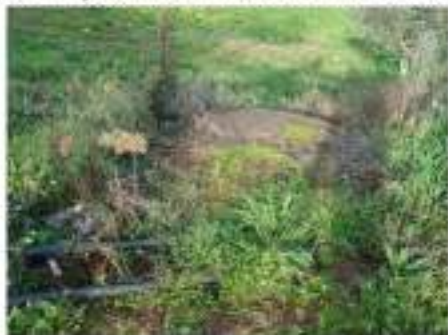
**Foto n° 80**

In essa si rinvenivano allocati, infatti sia la fossa settica per la raccolta dei liquami fognari del fabbricato (Cfr. Foto n. 80), e sia un'area recintata in cui è situato il serbatoio di GPL per l'alimentazione dell'impianto di riscaldamento del fabbricato (Cfr. Foto n. 81).

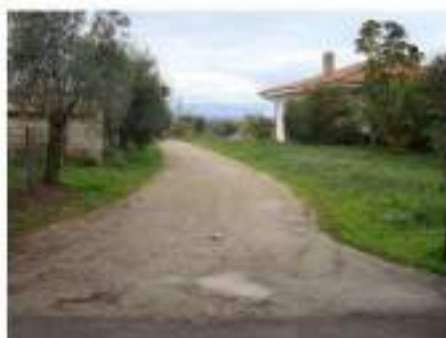
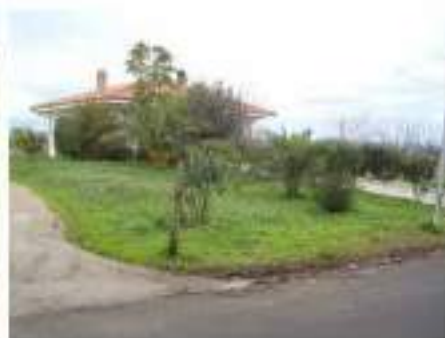
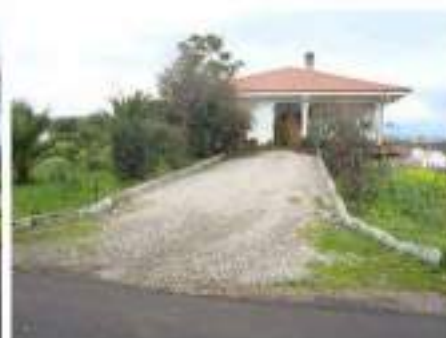
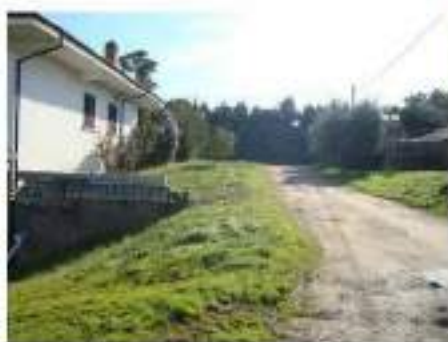
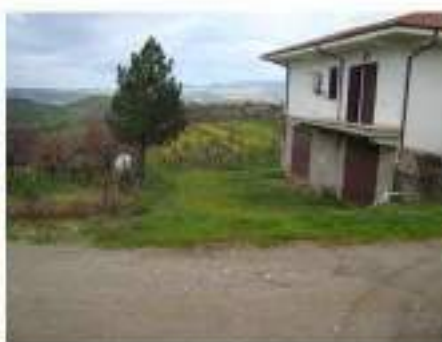
Parte della detta particella anzidetta è, altresì, occupata dal tratto di strada sterrata che snodandosi dalla stradina comunale conduce al piano seminterrato del fabbricato (Cfr. Foto da n. 82 a 86), per poi congiungersi con il restante tratto viario interpoderale che conduce ai sottostanti quozienti di terreno di cui alle particelle 350,259,263,257,339 nonché ad altri fondi appartenenti a terzi.

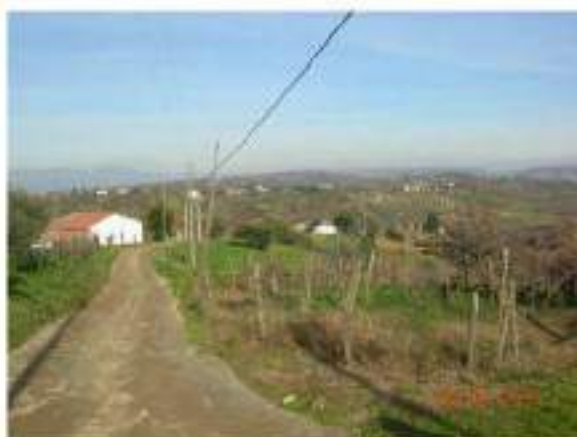
**Foto n° 93**

Quanto, poi, alla particella n° 350 sulla stessa si rilevava la presenza di colture ortive e piante di ulivo (Cfr. Foto da n. 93 a 97).

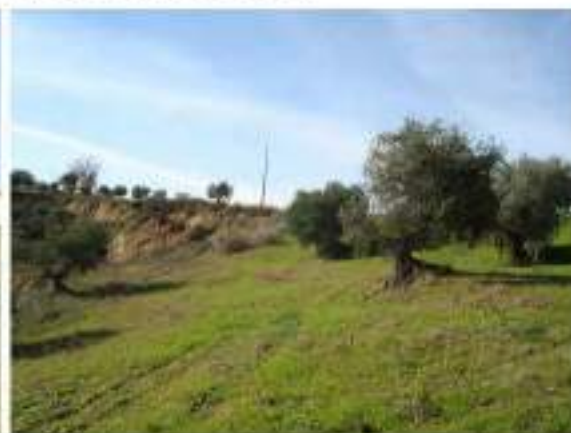
**Foto n° 99**

Si aveva, altresì, modo di osservare che una porzione di terreno della precitata particella recava i segni di un pregresso movimento franoso che ha interessato in passato la stessa, così come può più in dettaglio rilevarsi dalle ritrazioni in appresso numerate da 99 a 108.

Più in dettaglio il fronte della frana partiva all'incirca dalla fascia di terreno posta in prossimità del confine con le particelle nn. 259 e 257 dell'esecutato e si estendeva poi in direzione Sud, interessando la fascia di terreno evidenziata nelle foto da n. 99 a 102.

Tale circostanza veniva pure da chi scrive successivamente acclarata presso l'UTC comunale laddove si rinveniva specifica documentazione da cui si riscontrava che in data 12.04.2010 il Comando di Polizia Municipale di San Marco Argentano accertava che la porzione di terreno in questione, coltivata ad uliveto era stata interessata da evento franoso che aveva determinato danneggiamenti a circa 100 piante di ulivo (Cfr. Allegato "C5" accluso all'Allegato "C").

Si acquisiva, altresì, la relazione tecnica all'epoca redatta dal responsabile dell'Ufficio Tecnico, Ing. [redacted] da cui si rilevava che tale fattispecie si verificava a seguito delle intense manifestazioni meteoriche registratesi in quel periodo (Cfr. Allegato "C6" accluso all'Allegato "C").

Più in particolare nel predetto documento veniva precisato che le infrastrutture coinvolte dall'evento consistevano in terreni privati, uliveti e pali della rete elettrica Enel dell'alta tensione, che non erano presenti nelle immediate vicinanze abitazioni e che la stradina comunale di accesso alle abitazioni locali era posta sulla cresta del versante in movimento (Cfr. Allegato "C6" accluso all'Allegato "C").

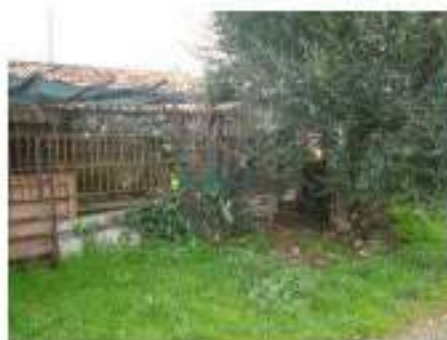
**Foto n° 146**

La copertura era realizzata con struttura in legno e con sovrastante manto costituito da coppi di laterizio.

Il tutto è meglio raffigurato nella sequenza fotografica di seguito numerata da 140 a 151.

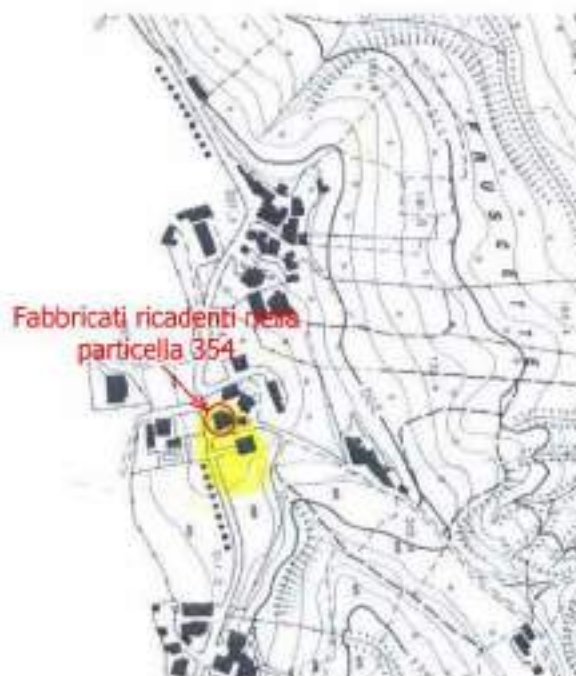
Si procedeva dapprima ad esaminare un'aerofotogrammetria della zona risalente all'anno 2000 da cui si riscontrava che a quell'epoca gli stessi erano ivi riportati, così come può osservarsi

dalla seguente immagine estratta dal precitato elaborato (Cfr. Allegato "C12" accluso all'Allegato "C").

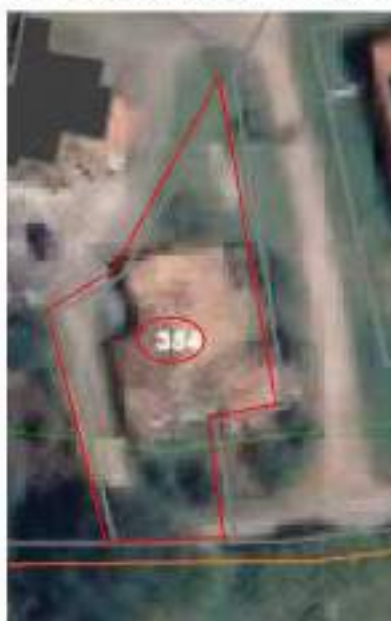
L'UTC forniva anche un'immagine ortofotografica, di seguito riportata in stralcio, da cui si può anche rilevare la presenza dei corpi di fabbrica anzidetti all'interno della particella n° 354.

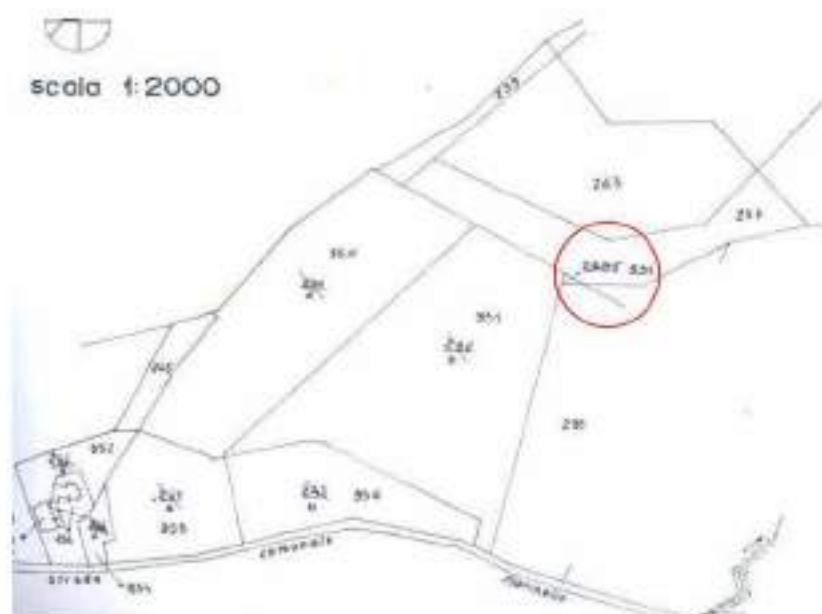
Più in dettaglio da un attento esame dello stralcio di planimetria catastale riportato nel predetto elaborato progettuale, da chi scrive riportato nell'immagine che segue per un più immediato riscontro visivo, si è avuto modo di rilevare l'ubicazione e l'ingombro della predetta particella 339 nonché l'indicazione della sua originaria denominazione ivi indicata come "235 a" (Cfr. Allegato "C14" accluso all'Allegato "C").

Dagli elaborati anzidetti si rilevava che la particella 339, ex 235 a, presentava una forma di tipo triangolare e risultava allocata in prossimità dell'attuale spigolo comune, lato Nord, delle due particelle 351 e 235.

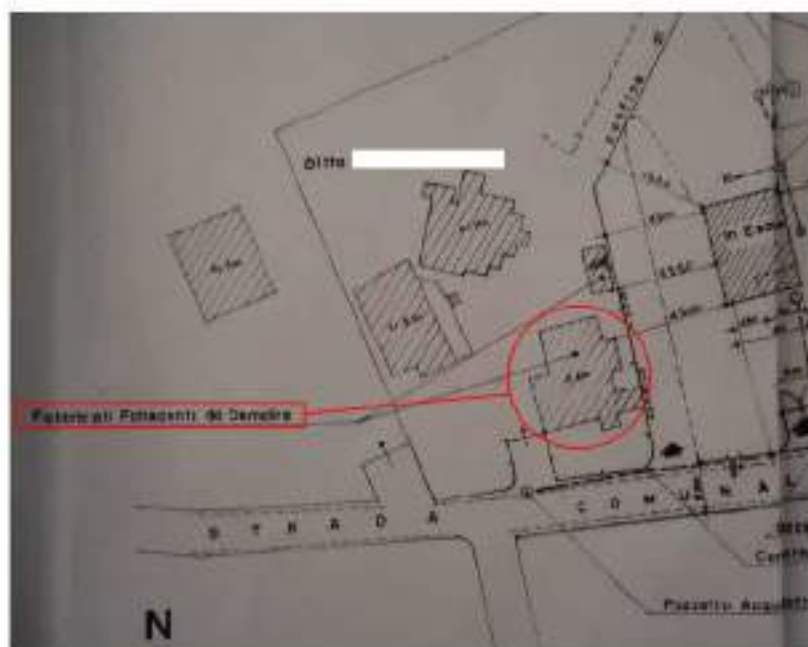
In merito agli stessi, lo scrivente pone in rilievo che non ha proceduto al relativo accatastamento, atteso che i fabbricati in questione, nelle tavole di progetto rinvenute, presso l'UTC di San Marco Argentano, allegate alla pratica edilizia afferente alla costruzione del fabbricato dell'esecutato, censito in catasto al foglio 62, part. 531, erano stati all'epoca indicati nei predetti elaborati progettuali come oggetto di demolizione, così con più segnatamente può

osservarsi dalla seguente immagine estratta dalla tavola di progetto denominata "Allegato N° 3" (Cfr. Allegato "C15" accluso all'Allegato "C").

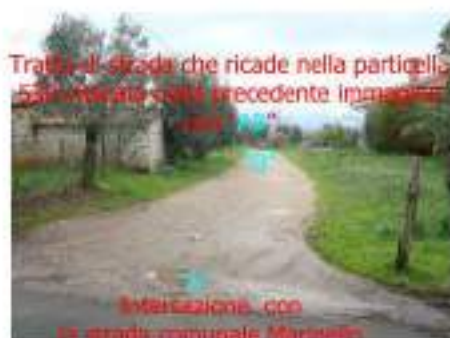
**Foto n° 144**

Il precitato tratto di stradina ricadente nella particella 530, indicata nella predetta immagine con "AB", è pure ritratto nelle fotografie seguenti numerate da 144 a 146, laddove sono stati pure sommariamente riportati i punti A e B.
