TRIBUNALE ORDINARIO - PESARO

3/2024

CONSULENZA ESTIMATIVA GIUDIZIARIA

A Casa indipendente a MONDAVIO Via Cavallara 23, della superficie commerciale di **174,86** mq per la quota di:

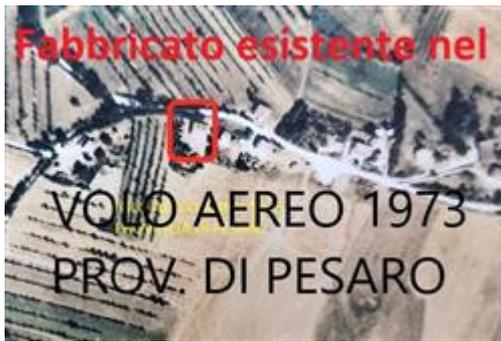
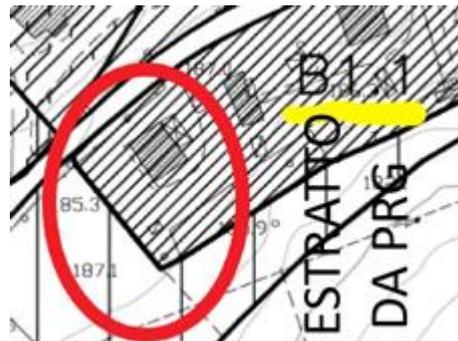
Sono state rilevate le seguenti difformità: Gli accessori esterni non risultano presenti nel volo aereo 1973 della Provincia di Pesaro e pertanto non risultano ricadenti nella normativa ante 1967 (normativa di riferimento: DPR380/2001)

Questa situazione è riferita solamente a accessori esterni

- oneri per rimozione degli accessori esistenti sullo scoperto pertinenziale: €1.000,00
