TRIBUNALE DI AREZZO
Sezione Fallimentare

N.R.F. - 47/2020

XXXX di XXXXXXXXXXXXXXX S.a.s. & C.

CURATORE: AVV. SIMONA INDIVERI

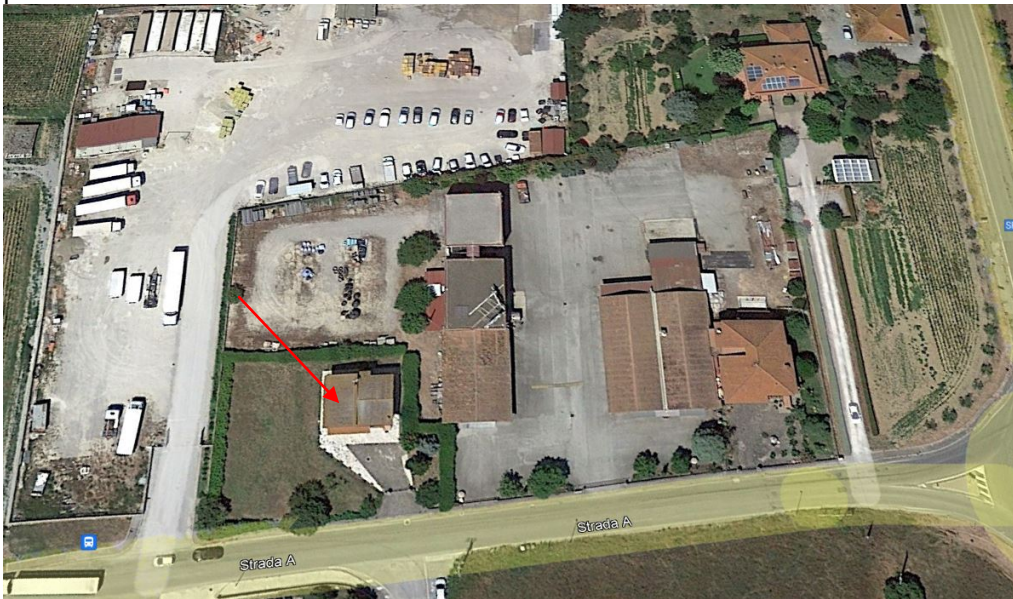
a) Piena proprietà su fabbricato residenziale indipendente con resede pertinenziale in Località Vallone n. 32/C, catastalmente censito al foglio 233, particella 174.

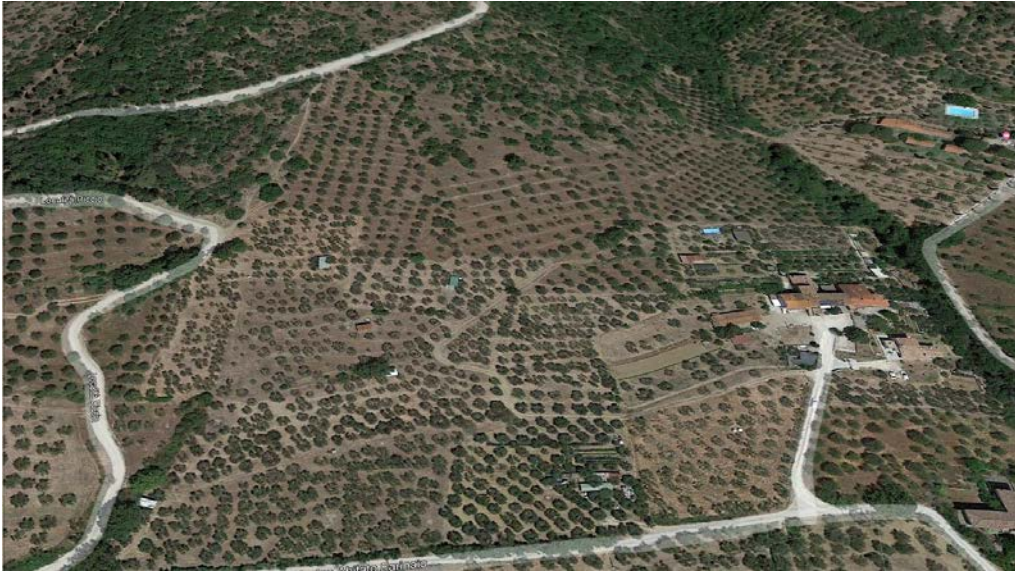
b) Piena proprietà su vari appezzamenti di terreno agricolo in Frazione Riccio, Località Farinaio, catastalmente censiti al foglio 295, particelle 39, 40, 41, 42, 43, 72, 279, 280, 281, 282 e 283.

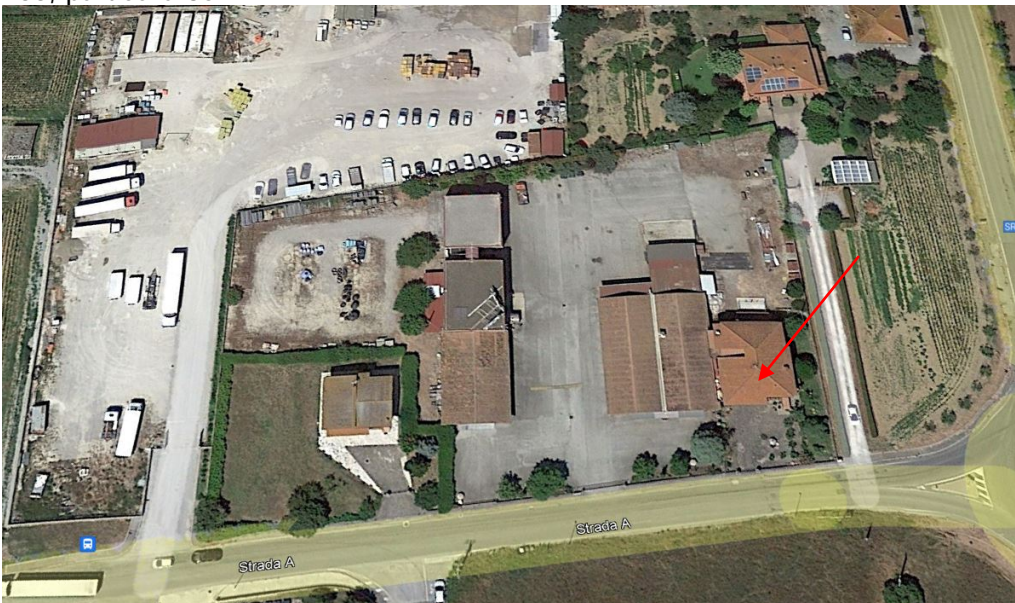
c) Proprietà per la quota di 1/2 su fabbricato residenziale-artigianale con resede pertinenziale in Località Vallone n. 32/A, catastalmente censito al foglio 233, particella 86.

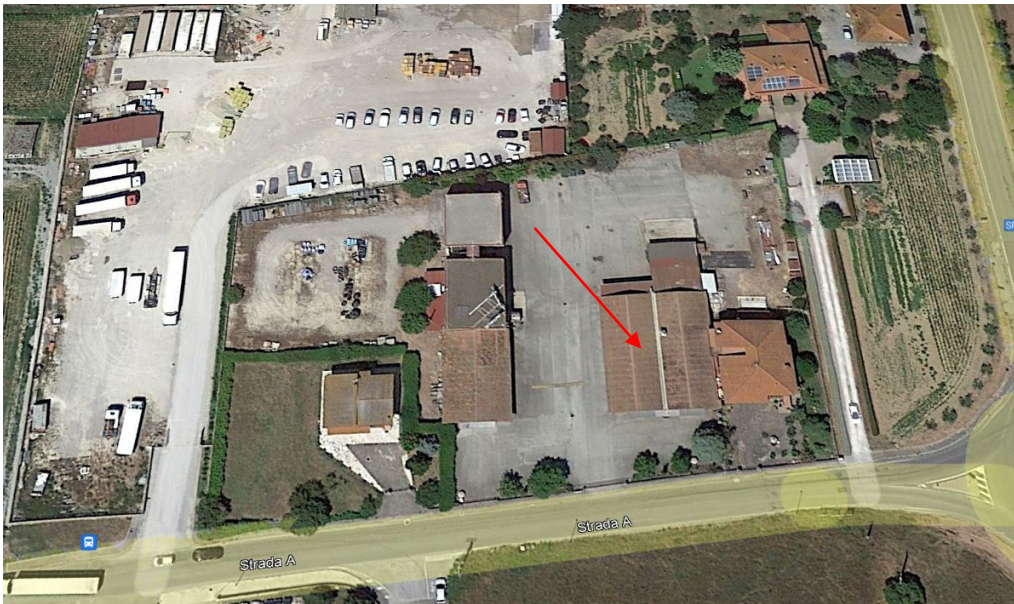
d) Proprietà per la quota di 1/2 su fabbricato artigianale con resede pertinenziale in Località Vallone n. 32/A, catastalmente censito al foglio 233, particella 264.

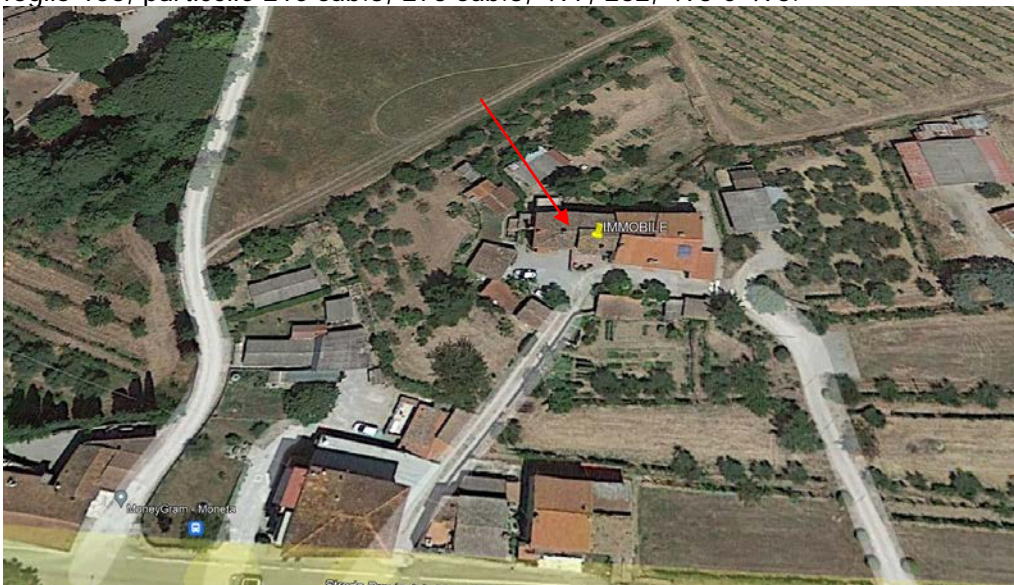
e) Proprietà per la quota di 1/8 su fabbricato abitativo, corredato di tettoia e alcune appezzamenti di terreno in Località Scanizza n. 16, catastalmente censiti al foglio 156, particelle 210 sub.3, 275 sub.3, 497, 262, 495 e 496.

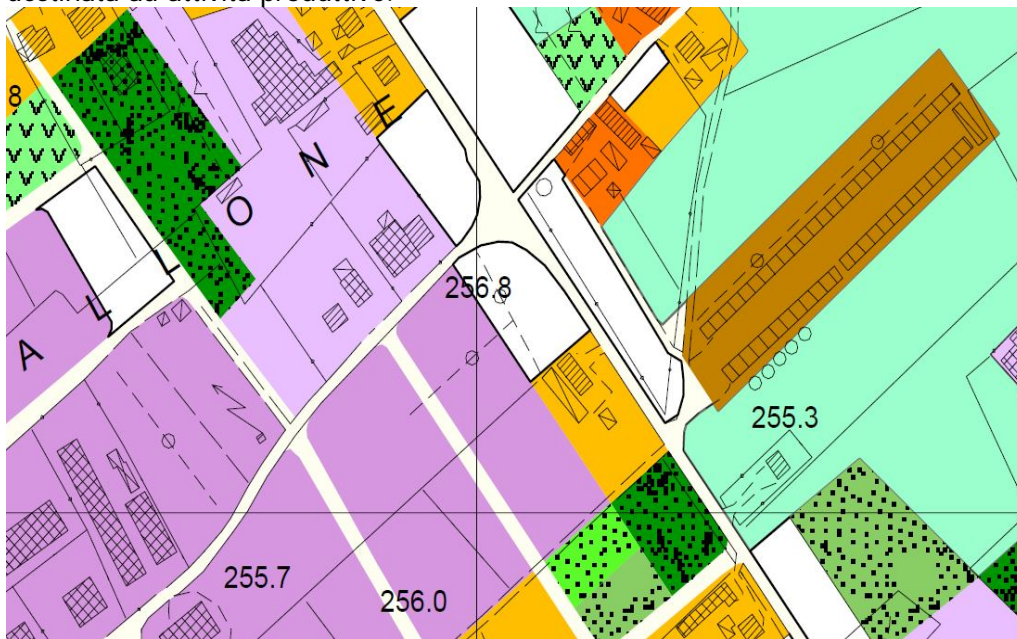
- Tutte le aree ubicate in Località Vallone su cui insiste buona parte del compendio fabbricativo (foglio 233, particelle 86-174-264), ricadono in zona D1 destinata ad attività produttive.
