TRIBUNALE DI ASCOLI PICENO

PROCEDIMENTO DI ESECUZIONE IMMOBILIARE

R.G.E. n.109/2018 (riunita con 85/2020)

PERIZIA TECNICA

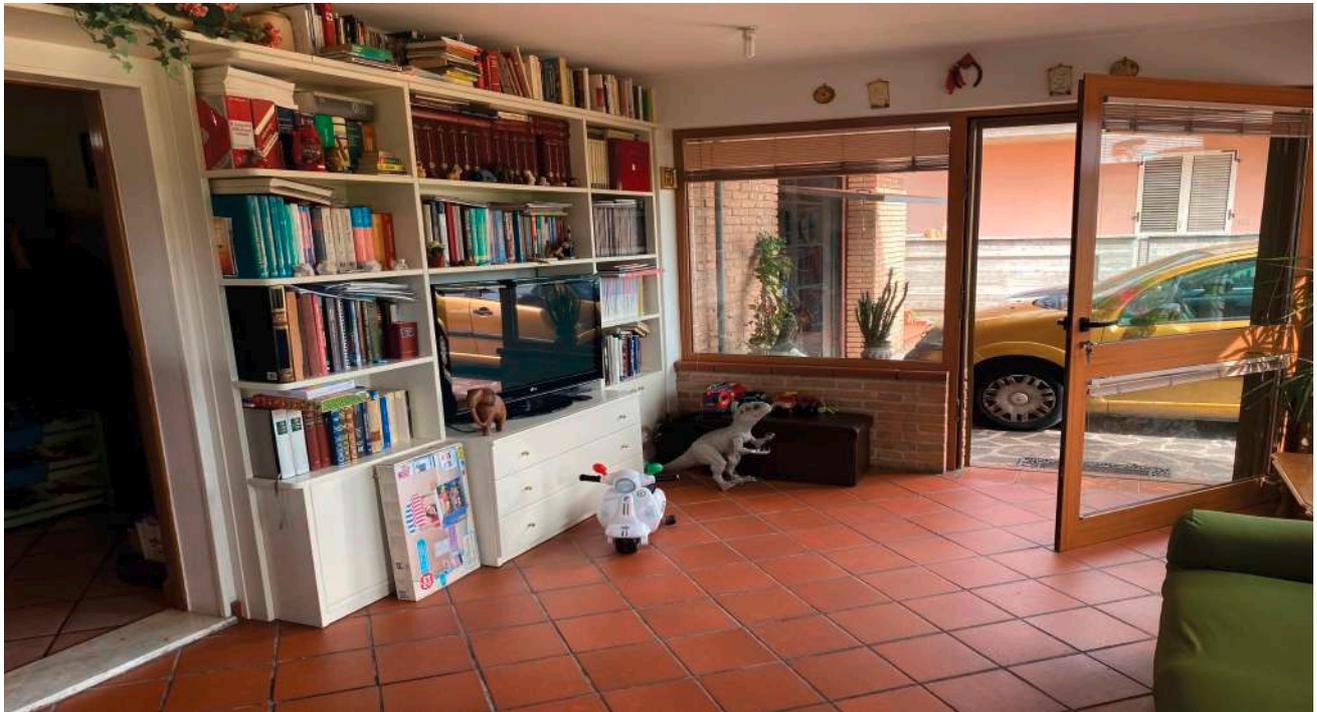
- 1 Chiusura del portico al piano sottostrada che ha determinato un aumento di volume, la situazione non può essere sanata pertanto si dovranno smontare gli infissi che hanno determinato la chiusura del vano.

Lavorazione	Giorni	€/GG	TOTALE
Rimozione di infissi sul portico: n. 2 Operai qualificati	2 x 2	250,00	€. 1.000,00
Smaltimento e carico dei materiali di risulta Nolo autocarro - Mano d'opera	a corpo	In economia	€. 500,00
TOTALE			€. 1.500,00

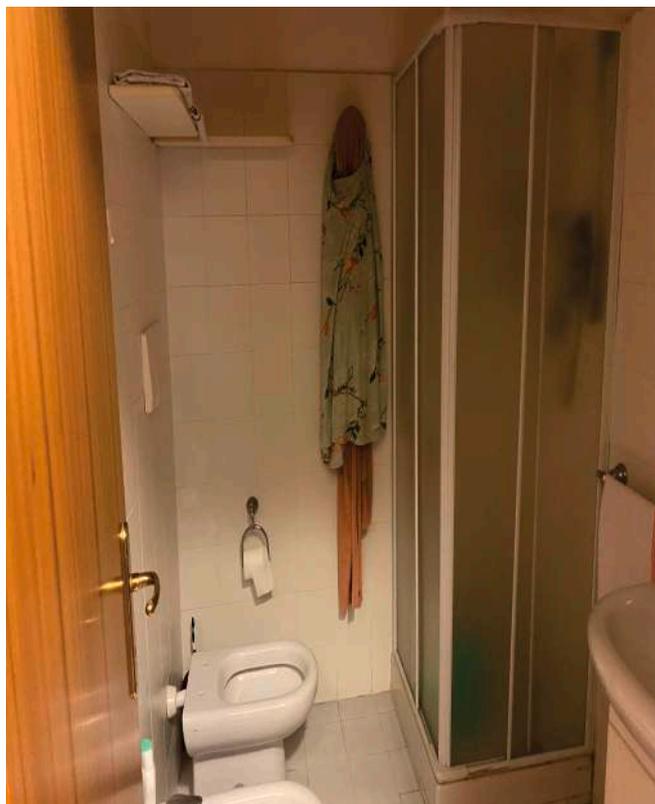
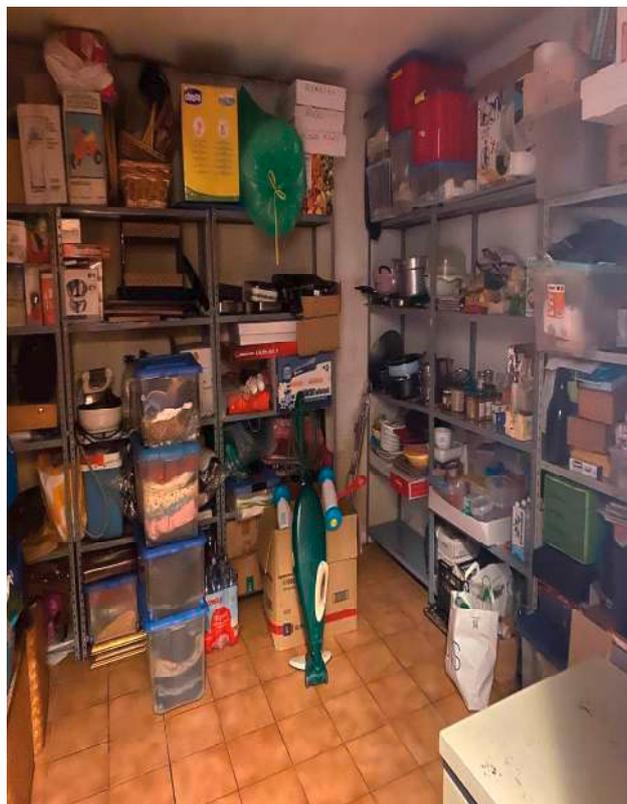
- 2 Aumento di superficie dell'immobile al piano sottostrada distinto al Foglio 54 Particella 448 Sub 3, nella fattispecie sono stati creati dei vani aggiuntivi interrati bagno e magazzino che **non possono essere sanati pertanto devono essere chiusi.**

Chiusura dei vani abusivi mediante rimozione porta, realizzazione di muro per chiusura apertura comprensivo di intonaco, tinteggiatura:			
Operaio qualificato	gg. 3	250,00	€. 750,00
Operaio comune	gg. 3	210,00	€. 630,00

Materiali	A corpo		€. 200,00
TOTALE			€. 1.580,00

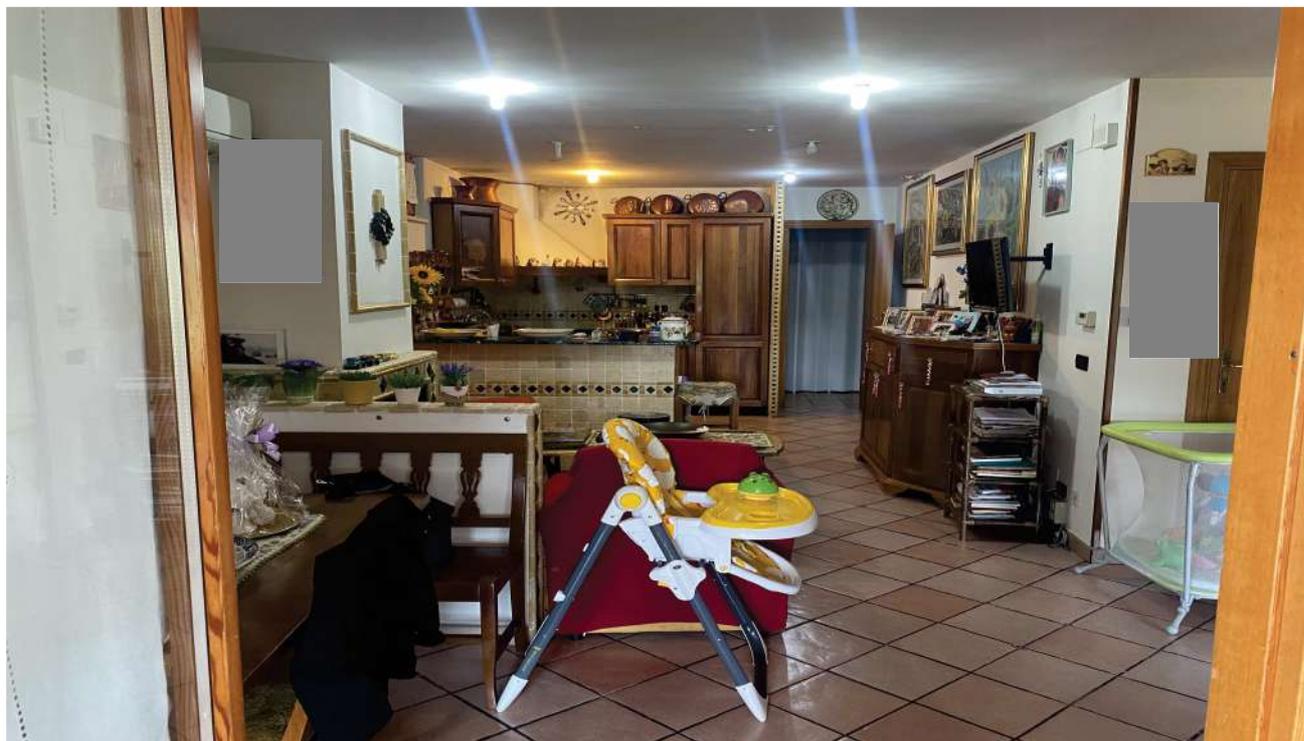
- 3 Cambio di destinazione d'uso dell'immobile al piano sottostrada distinto al Foglio 54 Particella 448 Sub 1. E' stato demolito un divisorio che separava il garage dall'ingresso grazie a questa operazione è stato creato un unico ambiente in cui l'esecutato vi ha realizzato un soggiorno con cucina. Anche questi interventi realizzati arbitrariamente **non possono essere sanati quindi si dovrà riportare il subalterno alla condizione di garage.**

Rimozione di impianti e mobilia all'interno del garage: n. 2 Operai comuni	gg. 3 x 2	210,00	€. 1.260,00
Smaltimento dei materiali di risulta	A corpo		€. 300,00
Realizzazione di un divisorio nel garage comprensivo di intonaco e tinteggiatura:	gg. 2	250,00	€. 500,00
Operaio qualificato +- operaio comune	gg. 2	210,00	€. 420,00

Materiali	A corpo		€. 200,00
TOTALE			€. 2.680,00

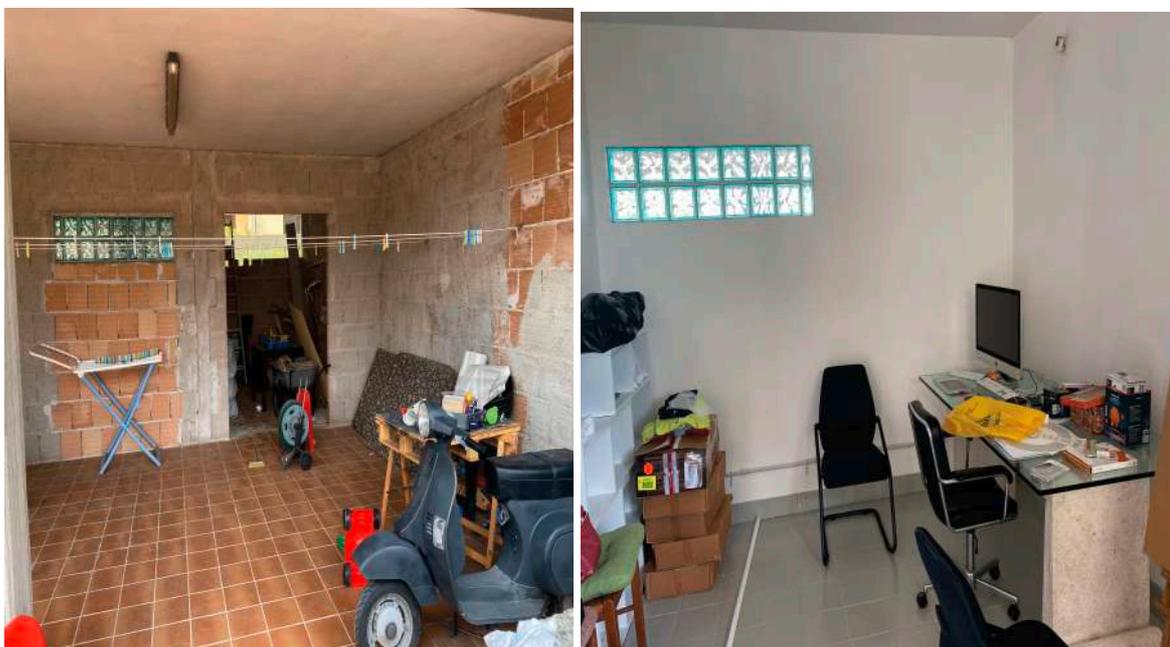
4 Aumento di volume nell'immobile al piano terra distinto al Foglio 54 Particella 448 Sub 3.

Questo intervento ha riguardato la chiusura di un portico con la creazione di un ufficio e di un ripostiglio. Questa opera potrebbe essere sanata con un piano casa in sanatoria a condizione che non sia stato realizzato più del 20% del volume totale dell'immobile e che gli interventi ancora in corso d'opera siano risalenti a dopo l'anno 2009. Dato che non è possibile stabilire con certezza la data dell'esecuzione di tale realizzazione si consiglia di demolire i divisori creati per ricavare tali ambienti e riportare la situazione come in origine.

Demolizione di divisori:			
n . 2 Operai qualificati	2 x gg. 2	230,00	€. 920,00
Smaltimento dei residui	A corpo		€. 500,00
TOTALE			€. 1.420,00

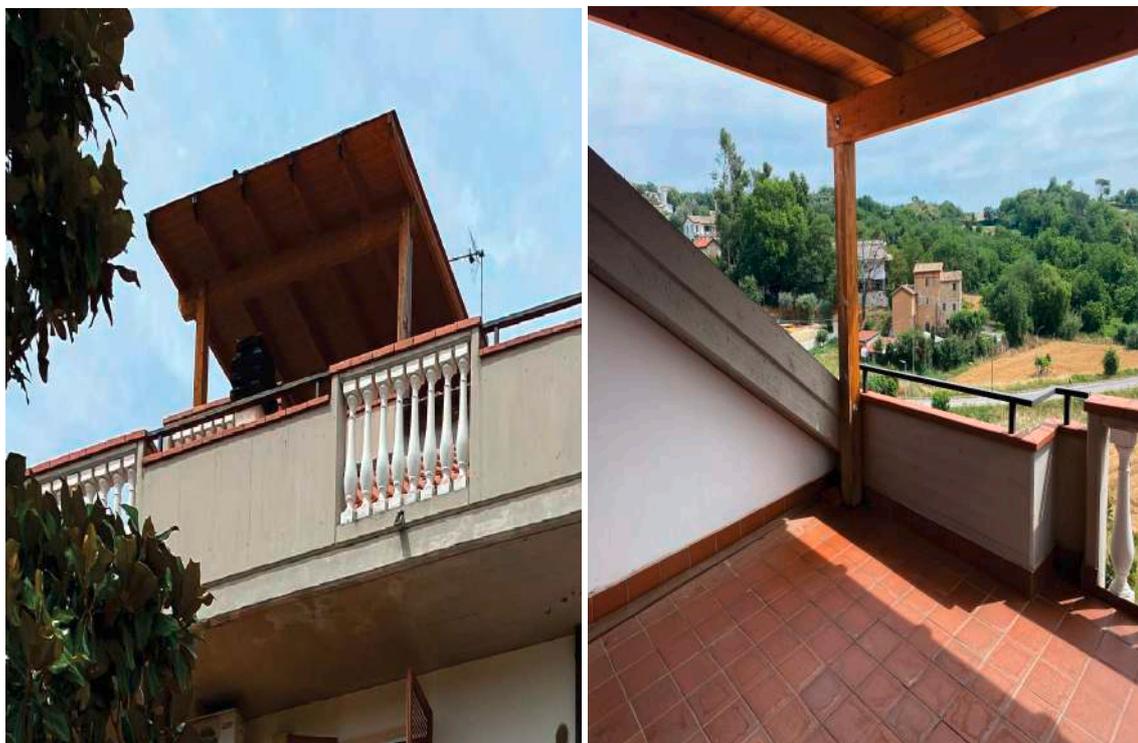
- 5 Mancata presentazione di titolo edilizio e relativo accatastamento per la realizzazione di n. 2 tettoie nell'immobile al piano sottotetto al Foglio 54 Particella 448 Sub 3, queste tettoie dovranno essere rimosse o modificate in pergolati ombreggianti.

Rimozione del manto di copertura delle tettoie e creazione di pergole: n. 2 Operai falegnami	gg. 4	250,00	€. 2.000,00
Nolo di cestello (con operatore) - Materiali	A corpo	600,00 + 900,00	€. 1.500,00
TOTALE			€. 3.500,00

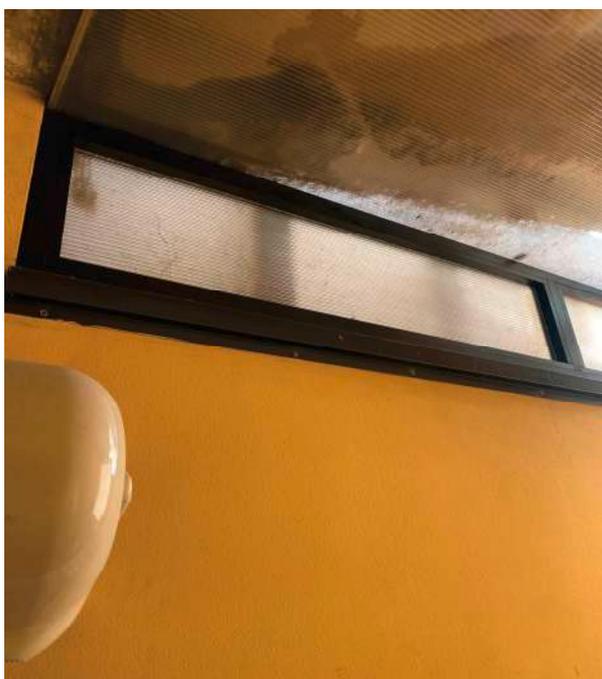
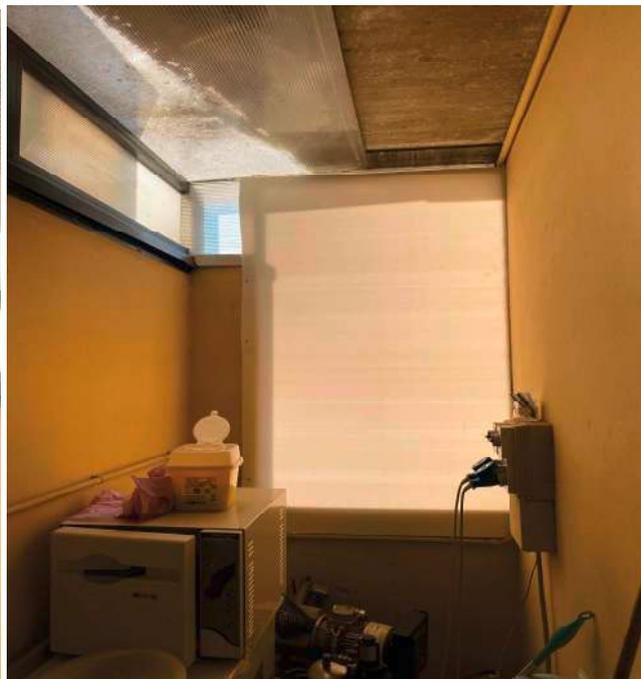
- 1- Nella Variante in sanatoria alla Concessione Edilizia n. 134 del 17/09/2001 il Sub 21 era destinato ad abitazione con uso residenziale. Nell'accatamento del 21/12/2001 l'immobile è stato accatato come ufficio.
- 2- Negli elaborati grafici allegati alla stessa Variante, il balcone lato sud del Sub 20 era di diverse dimensioni e forma. Nell'accatamento del 21/12/2001 il balcone è stato rappresentato in maniera corretta. A seguito di una verifica e dall'analisi della documentazione fotografica allegata alla Variante è emerso che molto probabilmente è stato un errore grafico del progettista in sede di redazione dell'elaborato grafico.
- 3- Lo stesso balcone è stato chiuso abusivamente con degli infissi e con del plexiglass dall'esecutato e viene utilizzato come laboratorio.

Lavorazione	Giorni	€/GG	TOTALE
Rimozione di infissi sul balcone: n. 1 Operai qualificati	1	250,00	€. 250,00

Smaltimento dei materiali di risulta			€. 100,00
TOTALE			€. 350,00
