Tribunale Ordinario di Padova

Esecuzione Immobiliare **R.G. 179/2023**

RELAZIONE TECNICA DI STIMA

Proprietà situata a Tombolo VIA San Pio X n°14

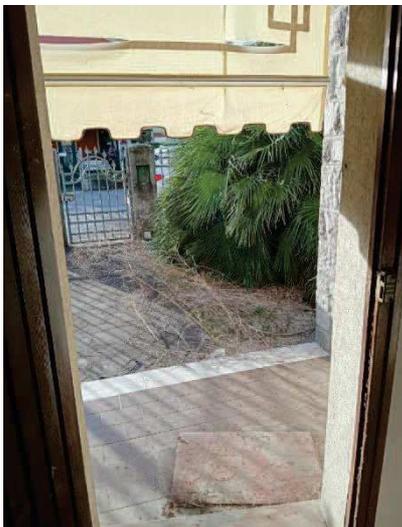
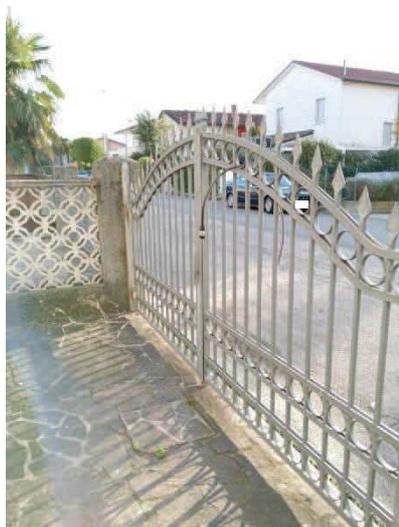
L'esterno dell'abitazione presenta una pavimentazione in porfino ed una piccola area adibita a giardino.

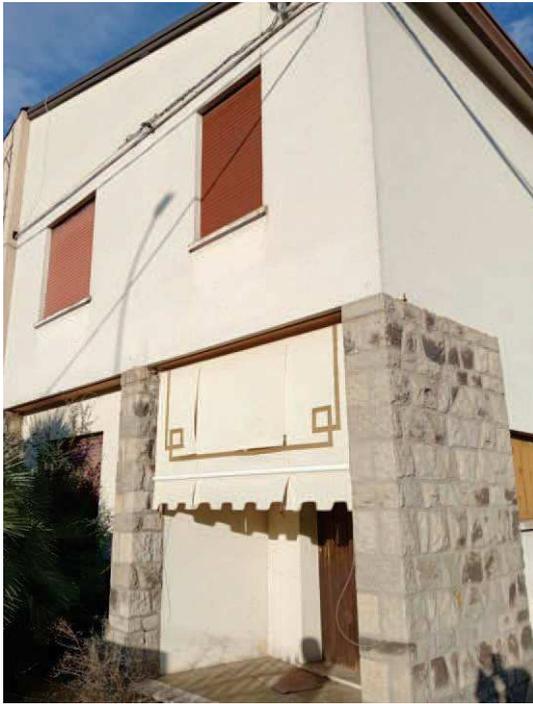
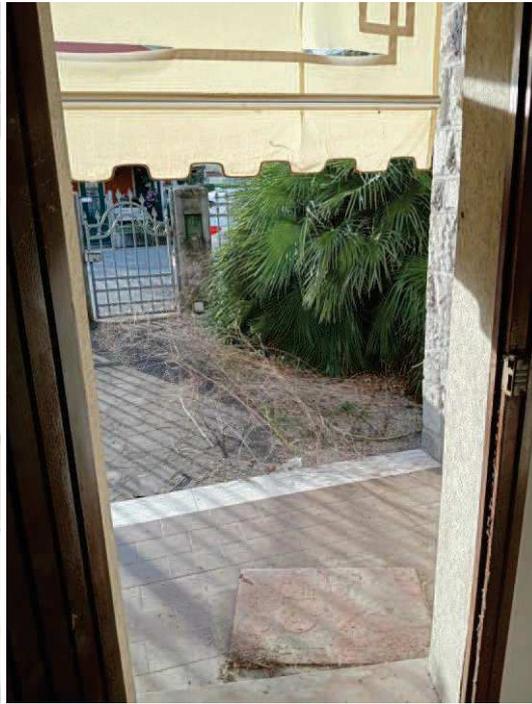
Le pareti esterne sono tinteggiate, i serramenti sono in legno con tapparelle. Un tendaggio oscurante è stato installato all'ingresso, lato ovest.

Si rileva lo stato di abbandono della casa ed effettivamente il proprietario è deceduto e l'immobile è disabitato.

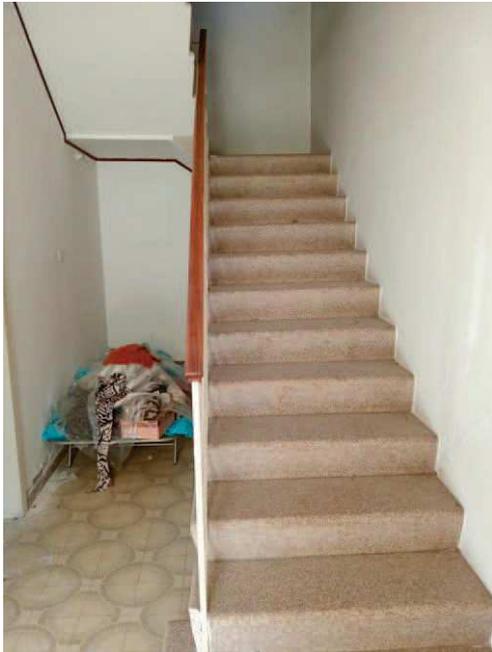
Scala

Una scala posta direttamente di fronte all'ingresso conduce alla zona notte al primo piano. Pavimentazione ingresso e piano terra in piastrelle

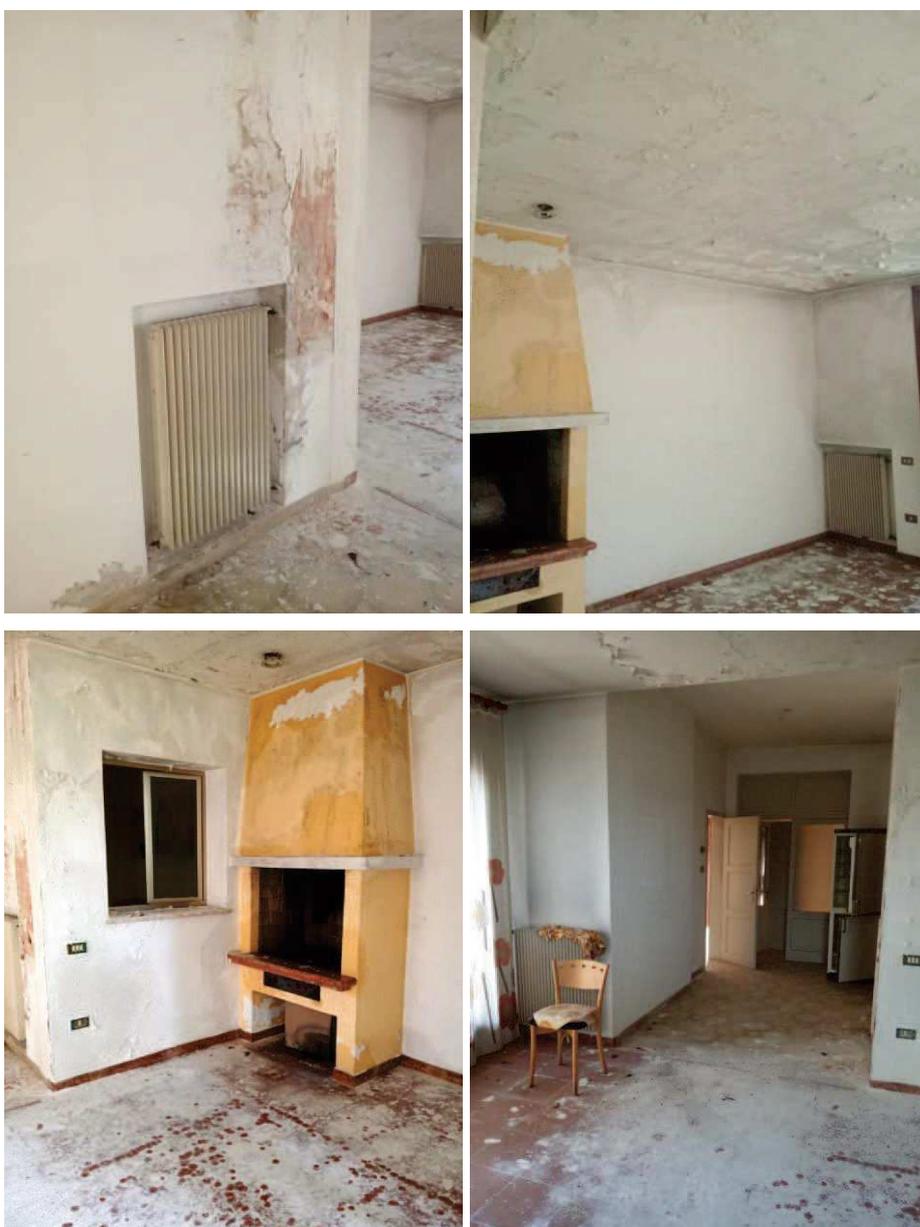
L'ambiente è collegato all'abitazione e ne rappresenta un'estensione ad un piano. E' caratterizzato da un ampio locale adibito a soggiorno con camino. Il soffitto

presenta forti fenomeni di infiltrazione d'acqua piovana dovuti molto probabilmente ad una terrazza al primo piano, anch'essa non raffigurata nel catastale, e non dotata di scarico. Lo stato di questa porzione di immobile è di forte degrado.

La situazione edilizia dell'immobile presenta quindi numerose criticità che devono essere tenute in considerazione in quanto sarà necessaria una pratica edilizia di sanatoria atta a regolarizzare l'edificato, a fronte di una valutazione sostanziale a priori anche sull'eventuale scelta di demolire gli abusi, piuttosto che regolarizzarli con relativi oneri e spese, alla luce dell'attuale stato di degrado di varie porzioni di quanto abusivo.

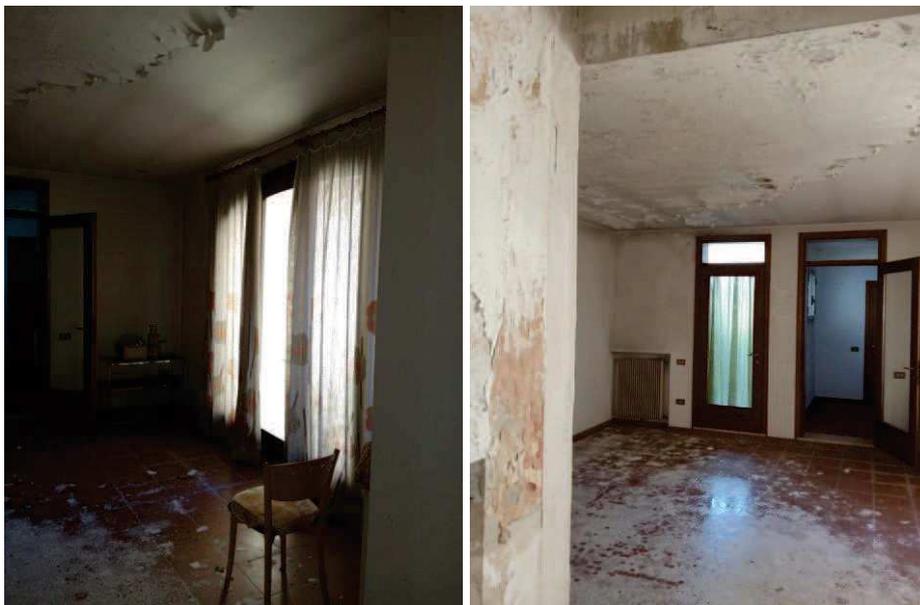
Questo ambiente comunica con altri ambienti sul lato est, di cui non vi sono rappresentazioni grafiche. Uno adibito a lavanderia ed uno che conduce ad un piano interrato, anch'esso non raffigurato catastalmente.

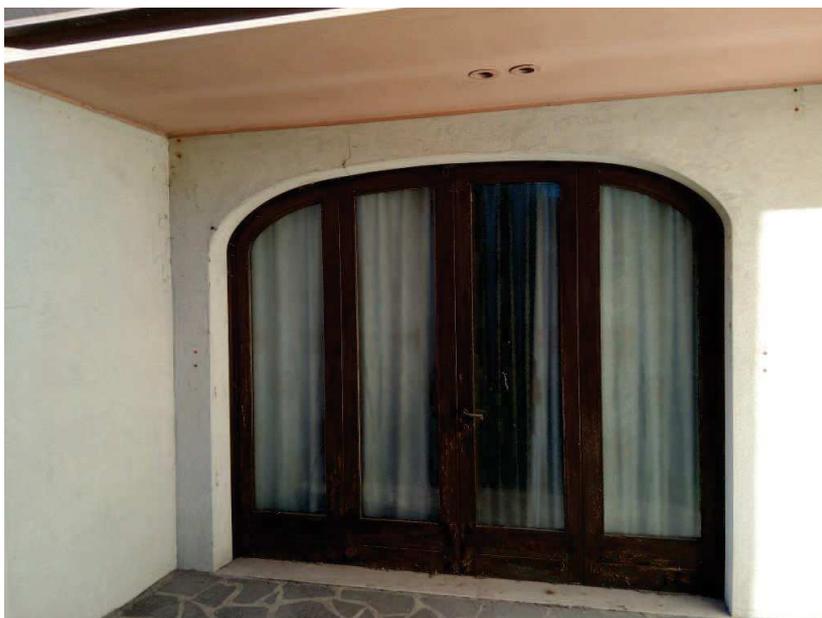
La grande stanza ha altresì un serramento verso sud con arco. Evidente che si tratta di un corpo di fabbrica di datazione diversa e verosimilmente più recente dell'abitazione originale.

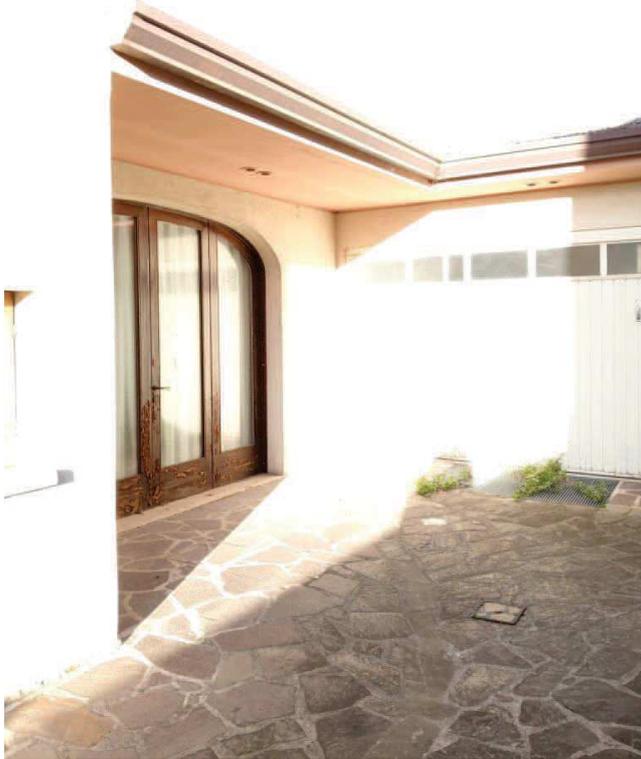
collegamento abitazione garage

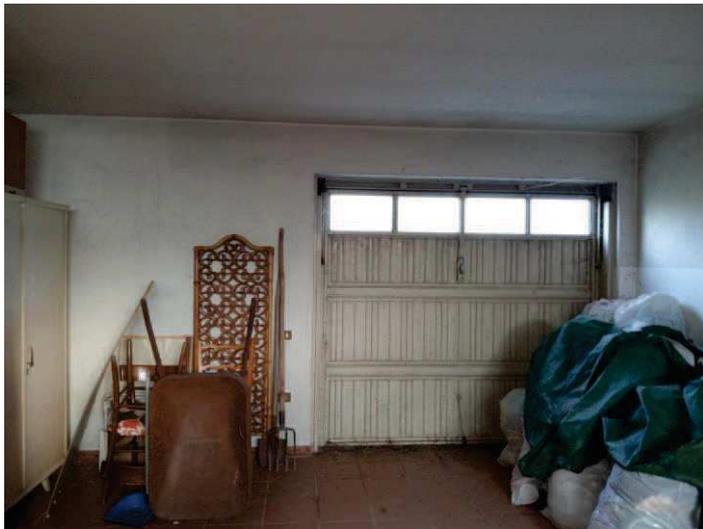
interno garage con portone

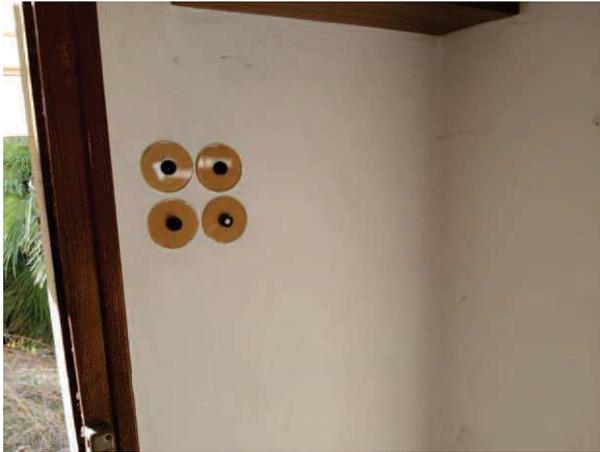
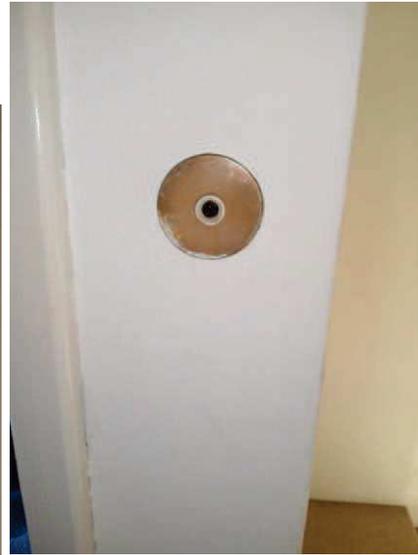
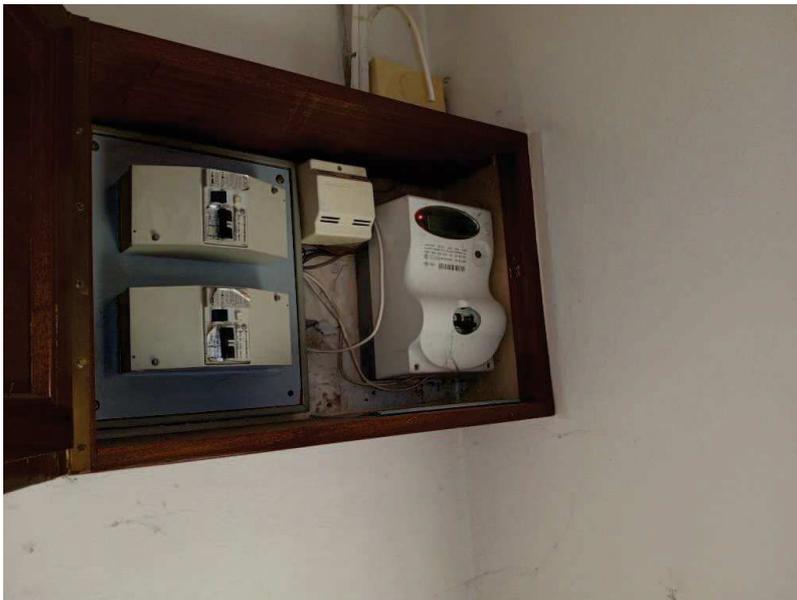
Gli impianti elettrici sono dell'epoca di costruzione dell'immobile, che da catastale sembra risalire al 1955.

Riscaldamento a termosifoni con caldaia autonoma, non dotati di valvole termostatiche

Gli impianti elettrici sono datati e andrebbero adeguati alla normativa odierna per una maggiore sicurezza, considerato anche le copiose infiltrazioni di acqua piovana. Va altresì valutato un intervento sulle terrazze, in particolare una sul retro, che fa da vasca d'acqua. La stessa si infiltra all'interno dei muri e si introduce all'interno del solaio di copertura della porzione di soggiorno non accatastata, come evidente dalle foto. La vista dal primo piano ha consentito di evidenziare il problema dell'infiltrazione e se ne riportano le immagini a seguire per maggiore chiarezza espositiva.

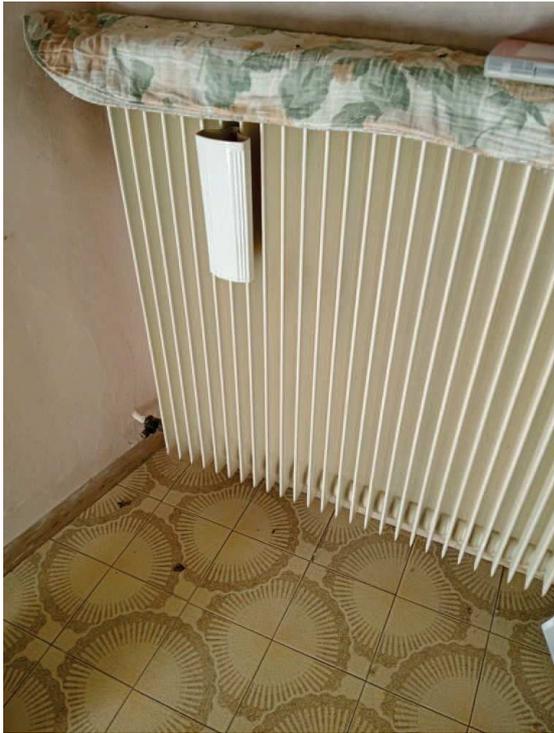
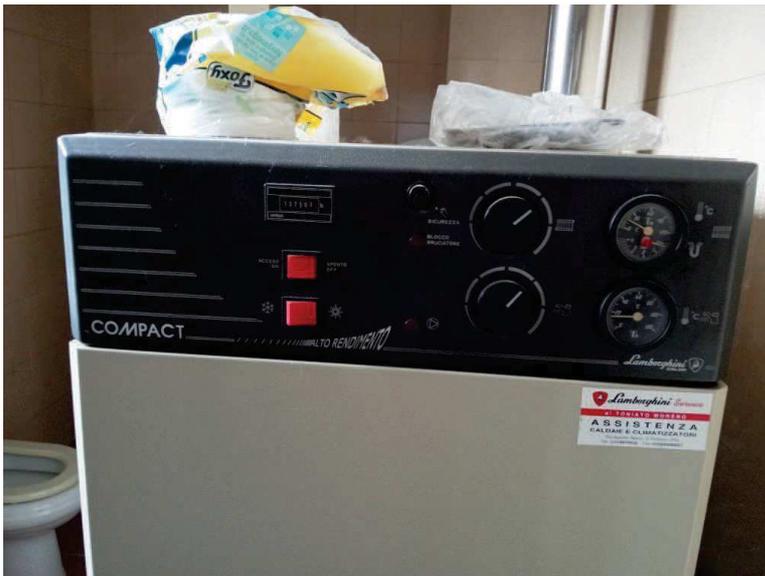
Caldaia Lamborghini Compact

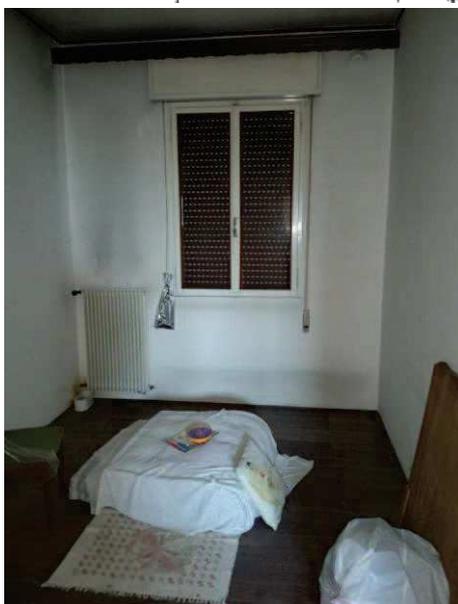
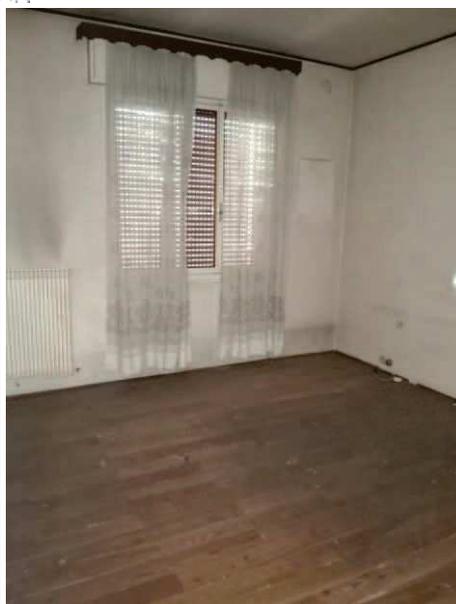
Camere con pavimento in legno

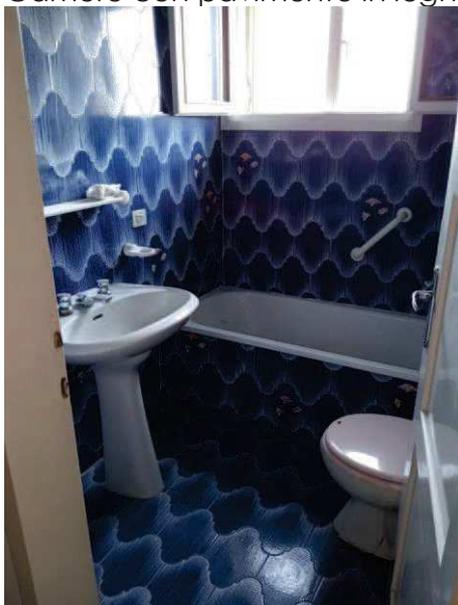
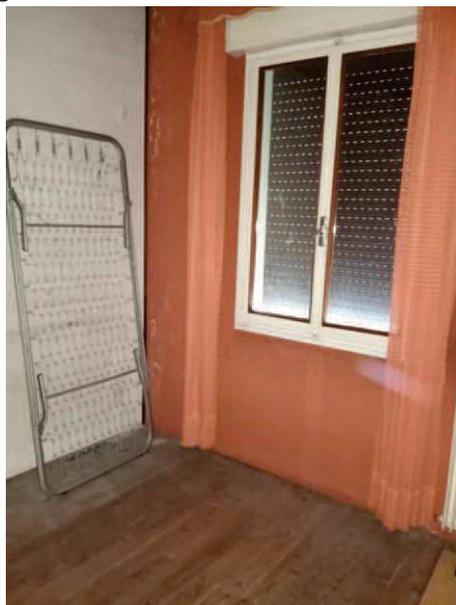
Bagno

Camera

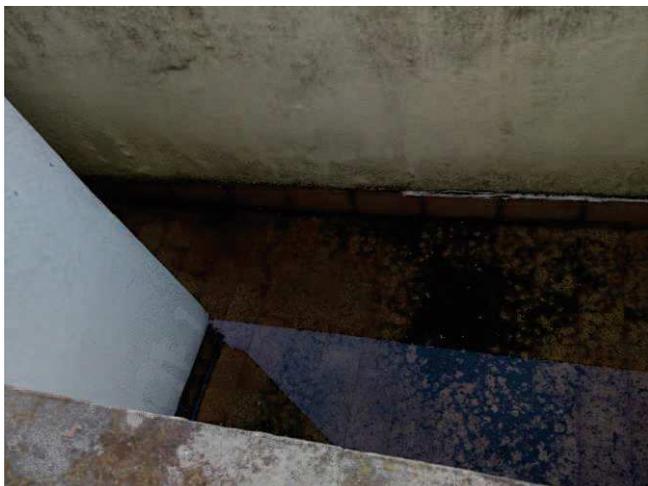
Terrazza non rappresentata graficamente, presente al primo piano lato est. Si nota l'acqua stagnante che non trova scarico che ne consenta il deflusso all'esterno.

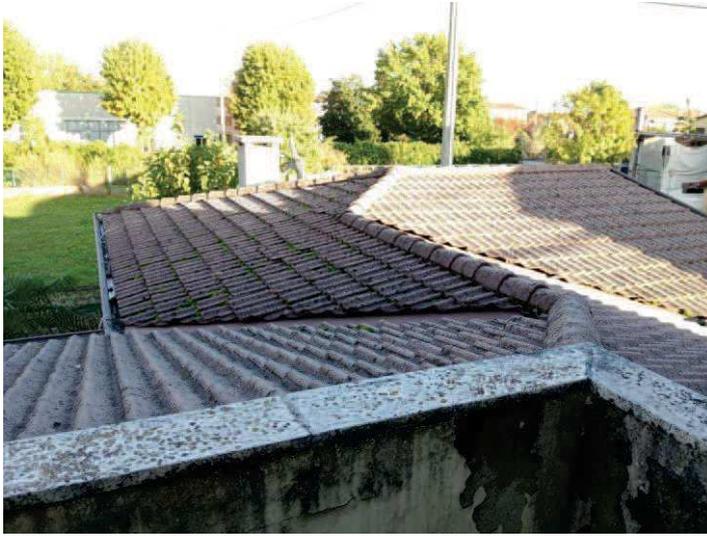
Coperture della parte non raffigurata a catasto, raccondo tra abitazione e garage

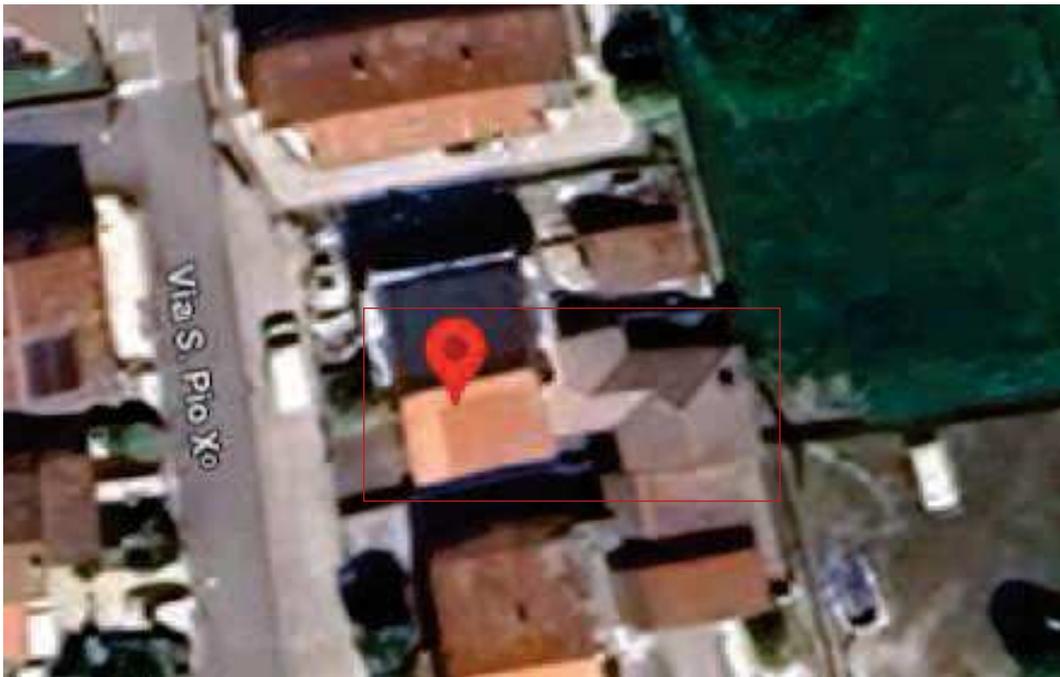
Vista aerea: la parte con il simbolo è relativa all'abitazione. La restante parte a destra non è autorizzata. In fondo a destra la copertura del garage.

Come evidenziato con le foto, il corpo di fabbrica che collega l'abitazione al garage, non è rappresentato graficamente in nessuna planimetria né a Catasto né in Comune, e vi è altresì un piano interrato, anch'esso non indicato.

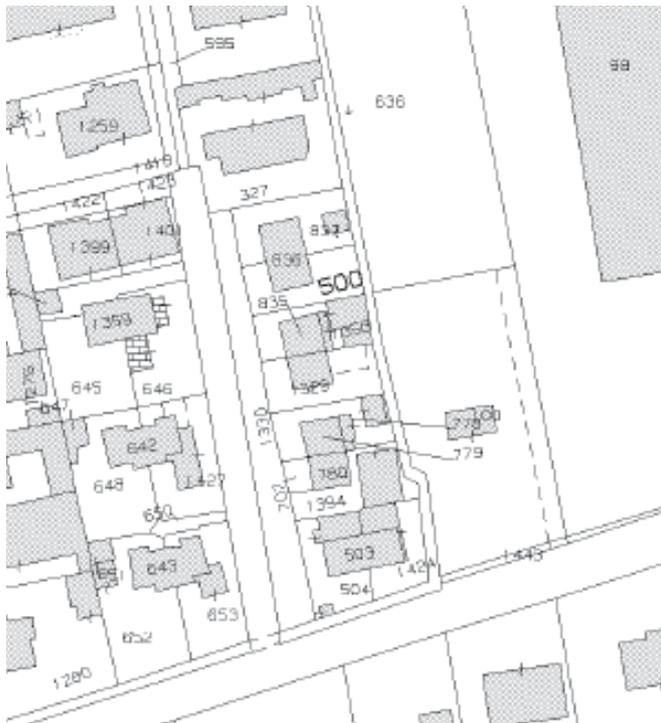
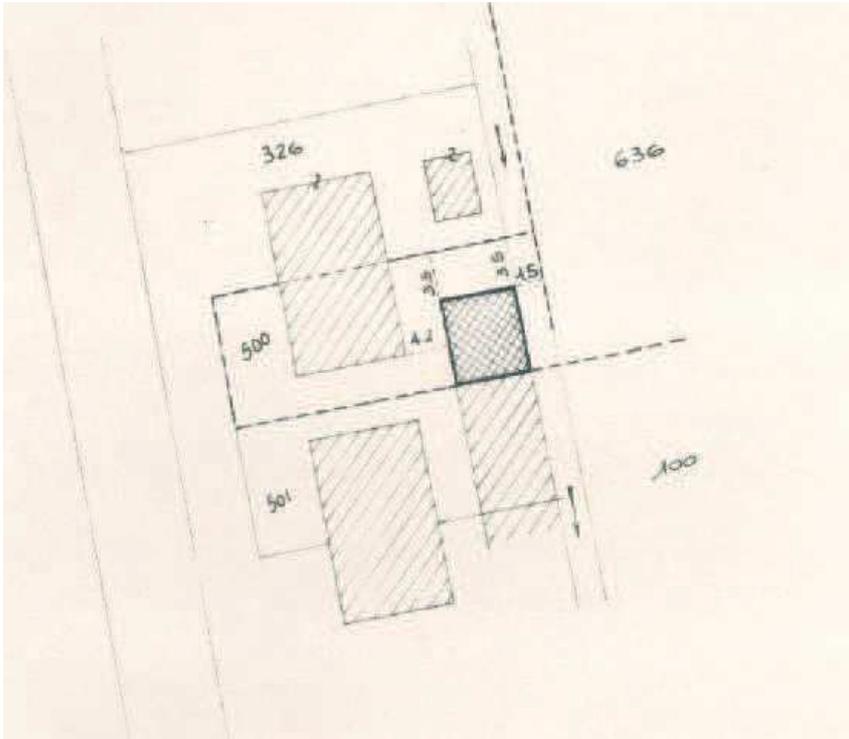
Nelle tavole relative al garage si rileva la presenza del solo ingombro dell'abitazione. Non ci sono tavole con rappresentazioni grafiche del complesso edilizio nella sua interezza. Solo quanto riferisce alla ristrutturazione del garage.
