TRIBUNALE CIVILE DI TERMINI IMERESE
Sezione Fallimentare

Fallimento n. 7/2018 in danno alla società “

PREMESSA

DESCRIZIONE ED IDENTIFICAZIONE DEI BENI

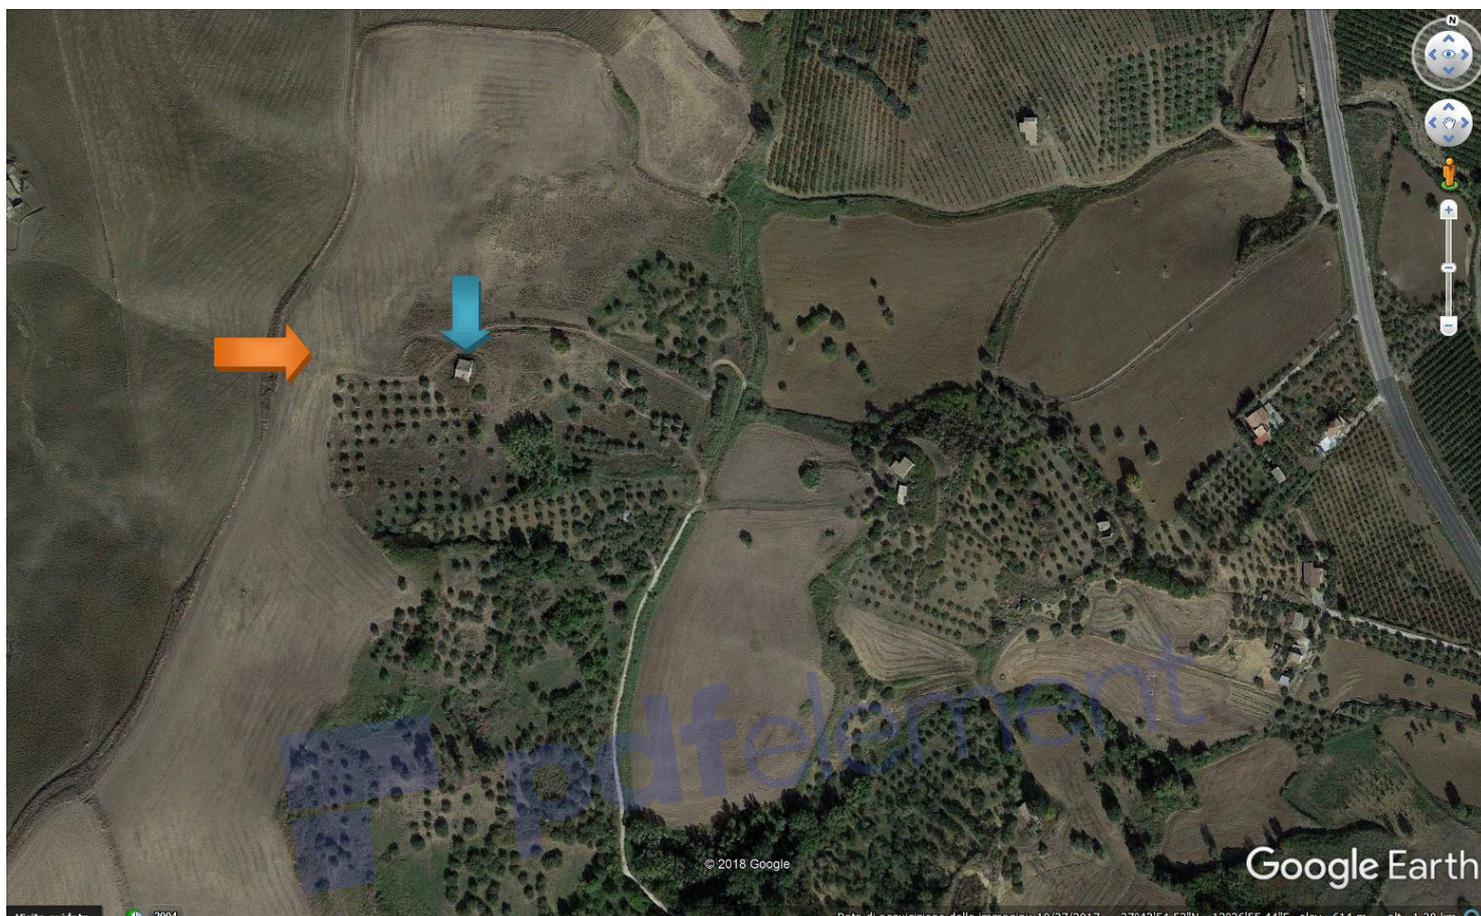
Il terreno è posto, in linea d'aria, a poche centinaia di metri dalla S.S. 189, ma vi si perviene percorrendo, dapprima, una strada che è denominata "La Via dei Formaggi", poi, imboccando la vicinale "Serra di Pace" con la quale confina e dalla quale trova accesso tanto il terreno quanto il fabbricato rurale al quale si giunge per il tramite di una stradella in terra battuta. La freccia arancione nella foto che precede indica il terreno e la stradella interna, quella celeste segnala il fabbricato (si consultino, inoltre, le foto n. 1-10 in allegato n. 1). E' attivato, in parte, a colture seminate ed in parte ad uliveto, è in medio pendio ed ha giacitura di collina con rete naturale di corrivazione delle acque piovane. Il fabbricato rurale, censito con la p.lla 780 sub 1 (si veda la pianta in allegato n. 1) ed utilizzato come magazzino a servizio dell'attività

agricola, ha una consistenza di circa mq 87 (non di mq 100, come erroneamente indicato in catasto) e versa in cattive condizioni fisiche: tetto semi crollato; mancanza degli infissi e dei pavimenti: assenza di impianti; presenza di diverse profonde lesioni nella muratura portante. Esso risale, di certo, a prima del 1967 ed essendo al di fuori del perimetro del centro edificato è liberamente commerciabile ai sensi e per gli effetti dell'art. 40 della legge 47/1985. Giova sottolineare che, sebbene censito, non è reperibile la planimetria catastale (si consulti la documentazione in allegato n. 1) e per questo motivo sarebbe necessario compilare e presentare il docfa, anche per modificarne la consistenza e per dichiararlo "unità collabente". Il costo dell'operazione è di circa 400 euro che saranno detratti dalla stima. Dal punto di vista urbanistico, il compendio, ricade in zona omogenea "E" del vigente strumento urbanistico ove sono possibili insediamenti agricoli-zootecnici, quali: stalle, fienili, magazzini, mini caseifici, depositi per attrezzi agricoli e tutte le strutture strettamente connesse all'attività agricola-zootecnica. Per ogni ulteriore notizia si consulti il certificato di destinazione urbanistica in allegato n. 20. Le p.lle 316, 317, 318 e 319, per complessivi mq 5.619, ricadono nell'area pertinenziale della "*Regia Trazzera Casa Cannella*" ed in quanto tali appartengono al patrimonio della Regione Sicilia. Le "Regie Trazzere" erano strade a fondo naturale utilizzate per il trasferimento degli armenti dai pascoli invernali delle pianure ai pascoli estivi delle montagne, per tale motivo il demanio trazzerale è anche conosciuto come demanio "armentizio". Già demanio pubblico dello Stato, le trazzere, sono state assegnate al demanio pubblico della Regione in forza dell'art 32 dello Statuto. L'ufficio competente è stato istituito il 23 agosto 1917 con decreto luogotenenziale n°1540; le trazzere del demanio regionale interessano i territori di quasi tutti i Comuni dell'isola estendendosi, complessivamente, per circa 11 mila chilometri con una larghezza

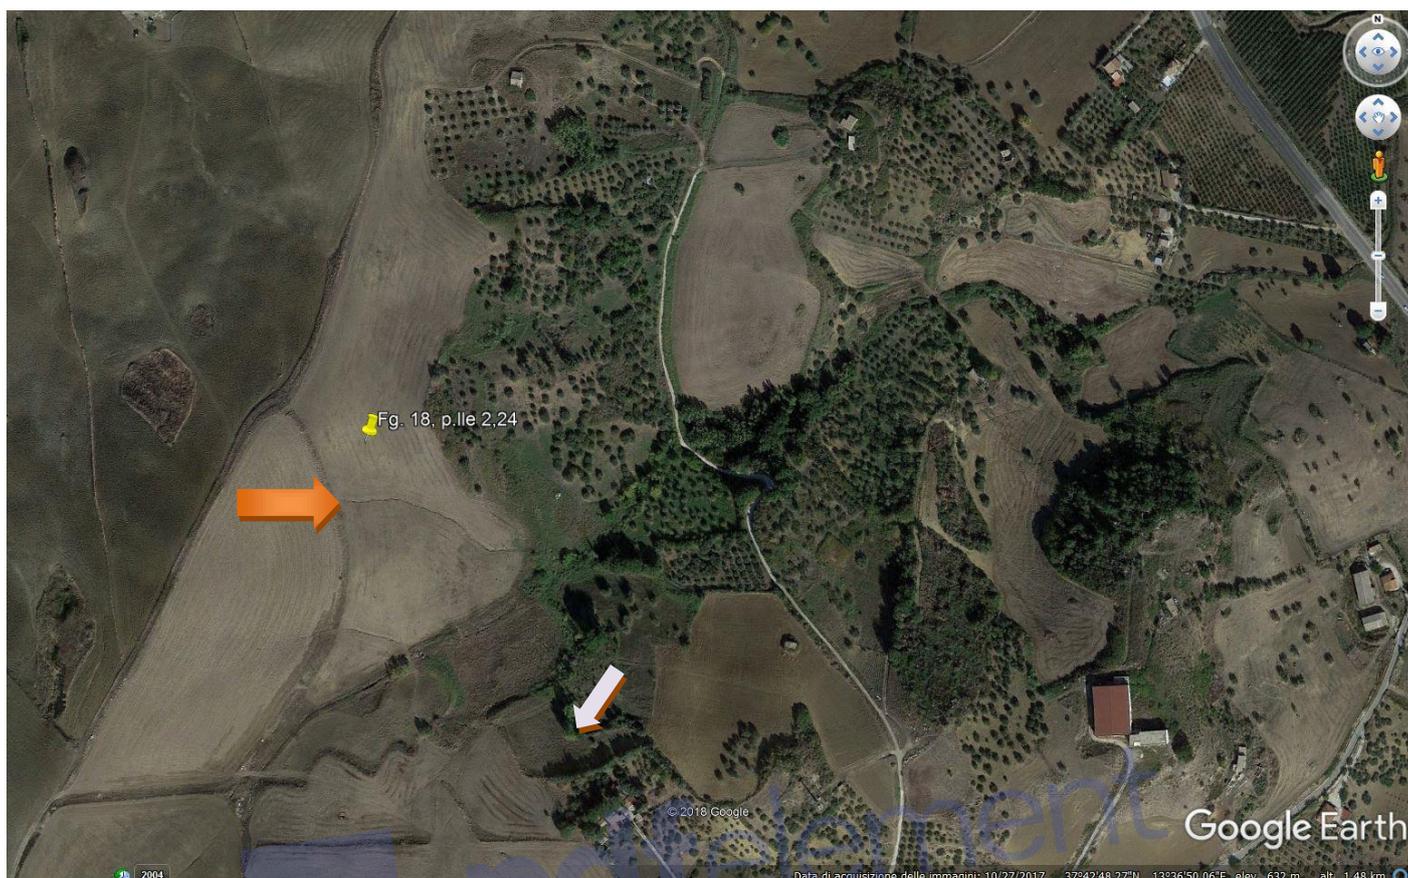
E' confinante, sul lato Sud, con il compendio di cui al punto precedente ed è attivato, in massima parte, a colture seminative, mentre la restante superficie è ad uliveto. La p.lla 24, attraversata da un impluvio naturale segnalato dalla freccia di colore arancione nella foto che segue, si distende su una sella naturale che forma due versanti opposti; è ben esposto e soleggiato e vi si perviene percorrendo la strada vicinale "Serra di Pace" con la quale, per un tratto, confina. Il piccolo lotto riconosciuto con la p.lla 17, evidenziato dalla freccia in colore bianco, è leggermente distaccato, ma, sicuramente, vicino al grosso della tenuta (foto n. 11-12 in allegato n. 2). Dal punto di vista urbanistico, si esamini il certificato in allegato n. 20, ricade in zona omogenea "E" del vigente strumento urbanistico ove sono ammessi insediamenti di tipo agricolo e zootecnico, come: stalle, fienili, magazzini, mini caseifici, depositi per gli attrezzi agricoli e tutte le strutture strettamente connesse a questo tipo di attività.

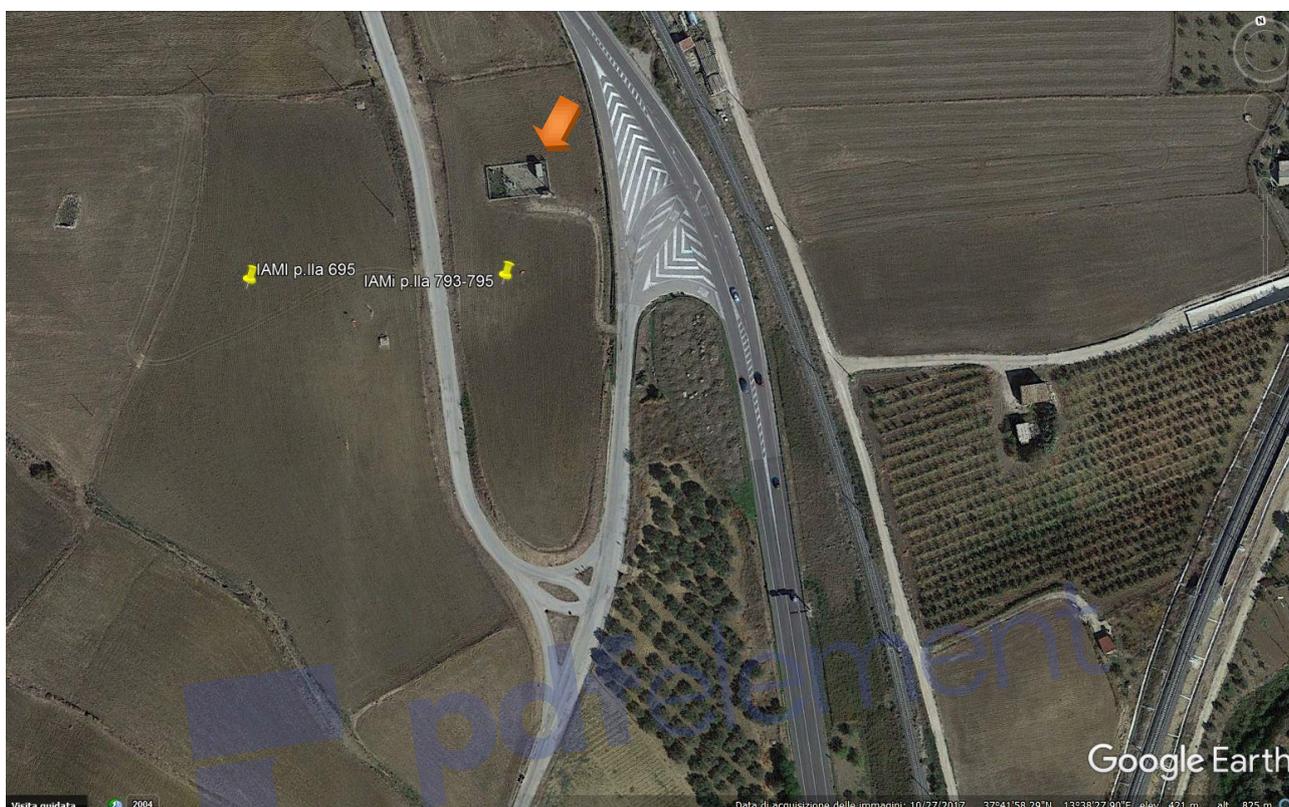
La p.lla 790 (porzione racchiusa entro la recinzione e segnalata dalla freccia arancione) è ubicata all'interno della p.lla 975, come una sorta di enclave, e per questo motivo gode, sulla stessa, di una servitù di passaggio a scopo di manutenzione, controllo, etc. La p.lla 795 è gravata da servitù per l'attraversamento del tracciato del metanodotto "Raffadali-Sciara" con la conseguenza che vi insiste una fascia di rispetto/sicurezza che è variabile in funzione della portata e pressione di esercizio. Sulla p.lla 695, nella quale passa, sotto traccia, la condotta del gas, c'è uno sfiatatoio che emerge dal suolo sotto forma di un palo con una sorta di comignolo ed un pozzetto di ispezione in muratura dotato di botola. I due spezzoni di terreno sono ben serviti da strade perché confinanti con la S.S. 189 ed essendo attraversati dalla provinciale n. 78. Le p.lle 793 e 795 sono in piano ed attivate a colture

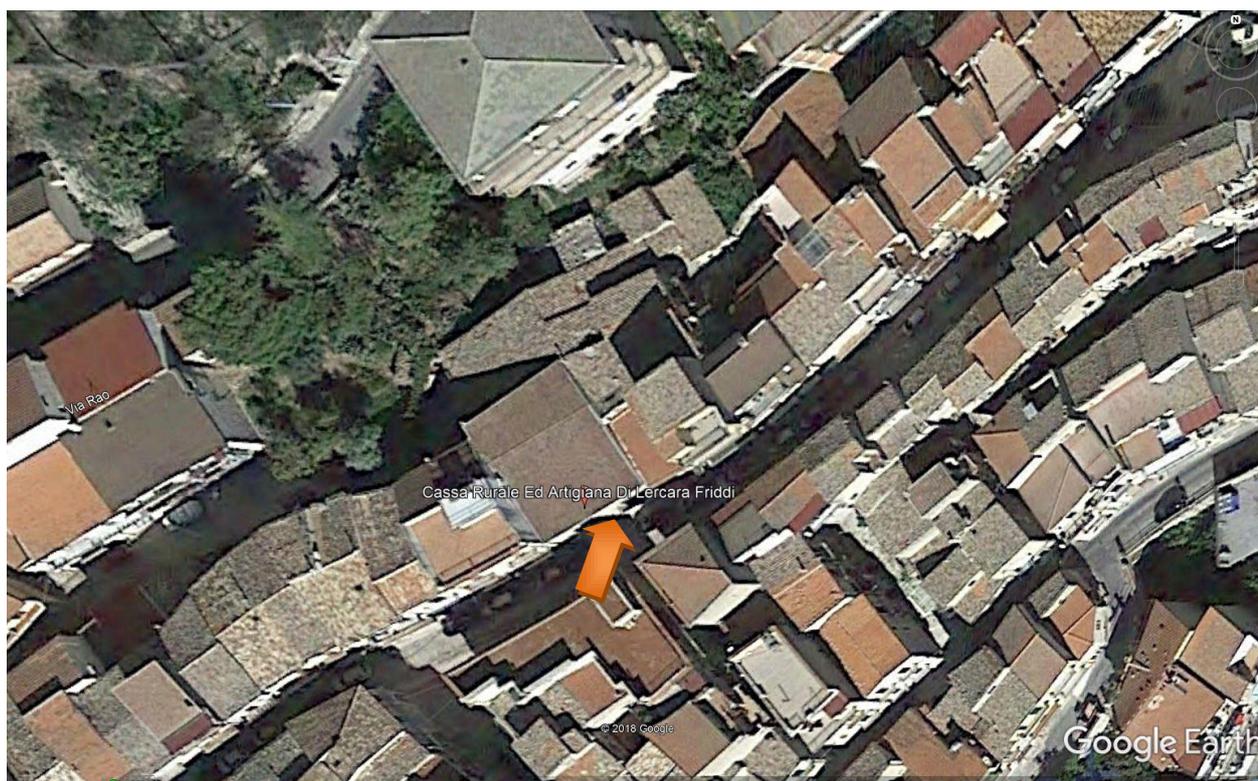
Trattasi di una porzione della sede della locale (foto n. 22-23). Per la realizzazione dello sportello è stato presentato un progetto per il quale, il Comune di Castronuovo, ha rilasciato la Concessione Edilizia n. 7647/92 finalizzata alla ristrutturazione, mediante esecuzione di opere interne, ed al cambio di destinazione d'uso: da magazzini ad uffici bancari (si consultino i documenti in allegato n. 4). Pur tuttavia, terminati i lavori, non è mai stato eseguito l'adeguamento catastale, da C/2 (magazzino) ad A/10 (ufficio), forse per evitare gravose imposizioni fiscali, e per conseguenza non è mai stato rilasciato il certificato di Agibilità. L'acquirente avrà l'obbligo di presentare la variazione mediante compilazione di apposito docfa il cui costo è stimato in euro 400 e sarà posto in detrazione. Dal punto di vista edilizio ed urbanistico riferisce che il fabbricato è stato realizzato prima del 1967, come dimostra la data di presentazione della planimetria catastale che risale al 1960, e forse anche prima del 1942, trattandosi di un vecchio piano terra ubicato nel "cuore" storico di Castronovo di Sicilia. Ne deriva che il bene è liberamente trasferibile a terzi ai sensi e per gli effetti dell'art. 40 della L. 47/1985 e successive modifiche ed integrazioni.

Circa le rifiniture riferisce: il pavimento è in marmo; gli intonaci sono al civile e completati con idropittura lavabile; il bagno è pavimentato e rivestito con ceramica; gli impianti idrico, telefonico, fognario, di allarme, di video sorveglianza, di climatizzazione ed anti incendio sono tutti sotto traccia e, verosimilmente, adeguati alla normativa; le porte interne sono in legno ed i serramenti esterni in metallo antiscasso con vetri anti proiettile. L'immobile non si presta ad essere suddiviso perché perderebbe la sua capacità reddituale e perché sarebbe pressoché impossibile realizzare un nuovo ingresso. In allegato n. 4 è possibile consultare lo stralcio di mappa con segnata l'ubicazione del bene, la planimetria catastale, la visura, la pianta dell'intera agenzia bancaria con individuati le tre distinte unità immobiliari che la compongono, tra le quali quella in parola, le fotografie e la Concessione Edilizia con la relazione ed i grafici approvati.

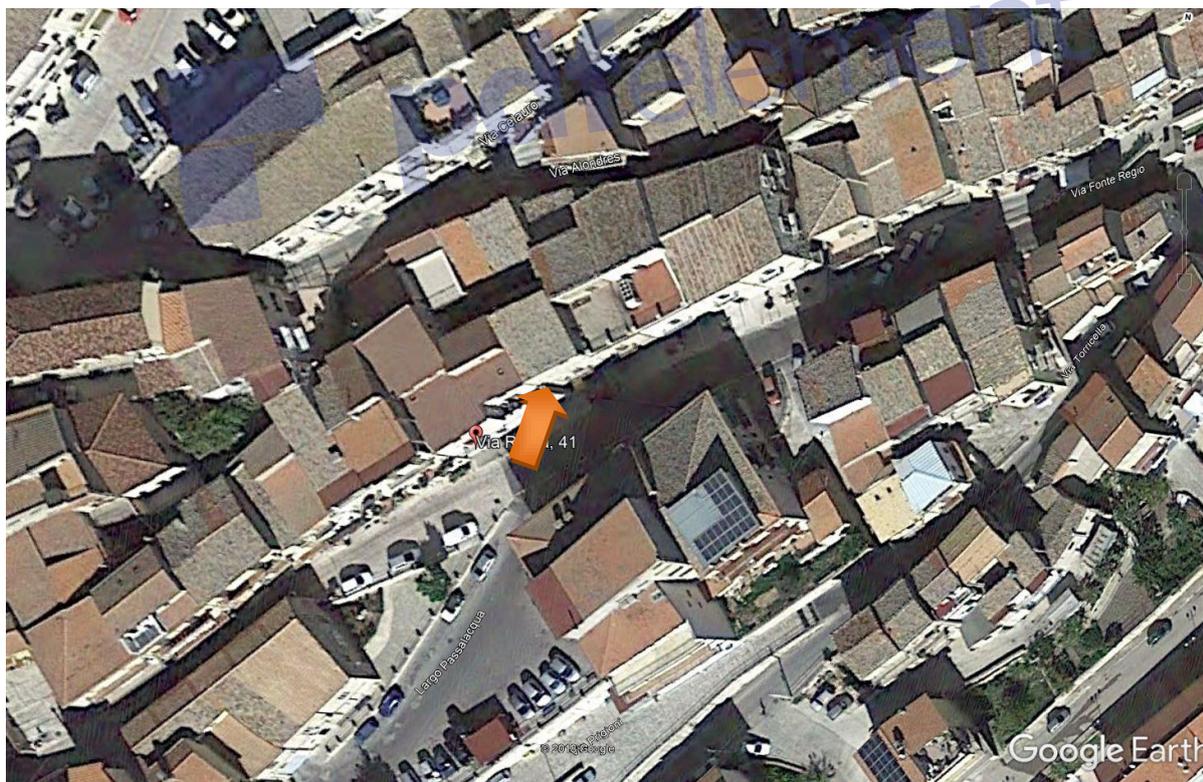
E' un antichissimo locale ricadente nel centro storico del comune di Castronovo di Sicilia, pervenuto alla . per atto di compravendita (diverso da quello revocato). Confina con proprietà , con eredi di e con la stessa Via Roma. Il C.T.U. lo ha potuto guardare soltanto attraverso la porta di ingresso, semi aperta, ed ha notato che è pieno zeppo di sfabbricidi e masserizie derivanti dalla demolizione e successivo rifacimento del solaio di interpiano (foto n. 25-28 in allegato n. 5). Fa parte di un più ampio edificio di due sole elevazioni fuori terra, oltre al sotto tetto; la struttura portante è in muratura di conci di pietra grossolanamente squadrate; il prospetto, molto gradevole, è in pietra a faccia vista, mentre la copertura è a falda con tegumenti in laterizio.

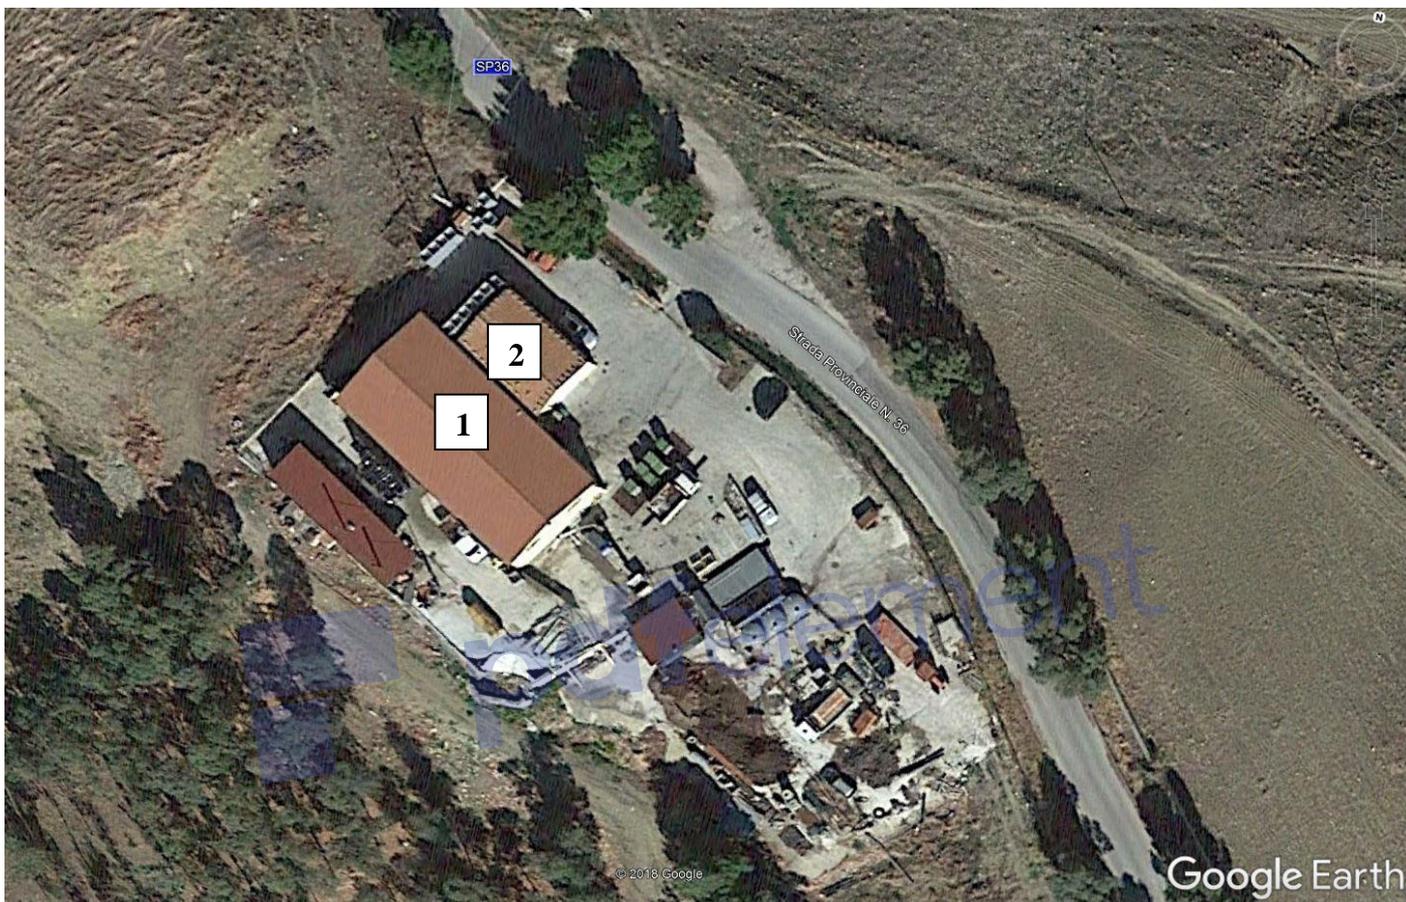
aperto verso la p.lla 410 (già p.lla 287), ricompresa nel presente lotto funzionale. Lo stabilimento è costituito da due fabbricati, posti uno accanto all'altro, che si presentano in buono stato di uso e manutenzione (foto n. 31).

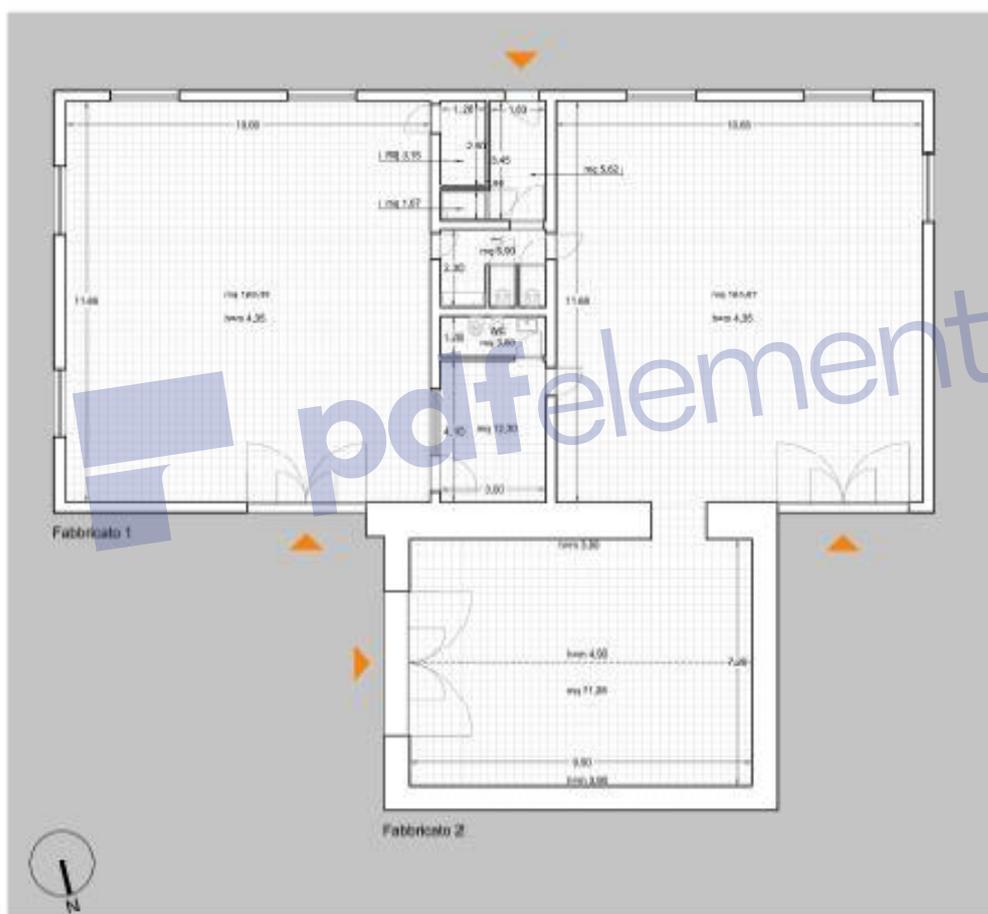
Pianta - scala 1:100

L'edificio n. 1 (foto n. 32), il più grande dei due, si sviluppa su una sola elevazione fuori terra per una superficie coperta di mq 315,54, ha una struttura portante in metallo con copertura a falde realizzata con capriate in acciaio e soprastanti pannelli autoportanti in lamierino preverniciato; gli intonaci esterni sono completati con uno strato finale di colore giallo ocra e rivestimento in pietra per circa un metro di altezza rispetto al pavimento, tranne che sul prospetto posteriore (segue la pianta del complesso). I grandi portoni di accesso sono a più ante ed in metallo; le finestre sono anch'esse in metallo con vetri e grate in ferro poste sul lato esterno; i pavimenti sono in ceramica, come pure il rivestimento del

bagno e quello delle pareti delle due grandi sale; gli intonaci sono al civile e completati con due mani di idropittura lavabile; le porte interne sono in alluminio anodizzato con pannellatura sintetica; le due sale principali, gli uffici (foto n. 43) ed i bagni (foto n. 44-45) sono dotati di controsoffitto. Sopra l'area dei bagni e dell'ufficio (parte centrale dello stabilimento) è stato realizzato un soppalco-magazzino (foto n. 41) accessibile per il tramite di una scaletta in ferro allocata nella sala stoccaggio, in aderenza al tramezzo che la divide dall'ufficio (foto n. 40).

Nel primo locale, che ha ingresso diretto dal piazzale, c'è l'impianto del frantoio oleario (foto n. 46-48), mentre nel secondo sono sistemati i silos d'acciaio per la conservazione del prodotto finito e le apparecchiature di corredo (foto n. 39 e 42). Gli impianti elettrico, idrico e sanitario, per

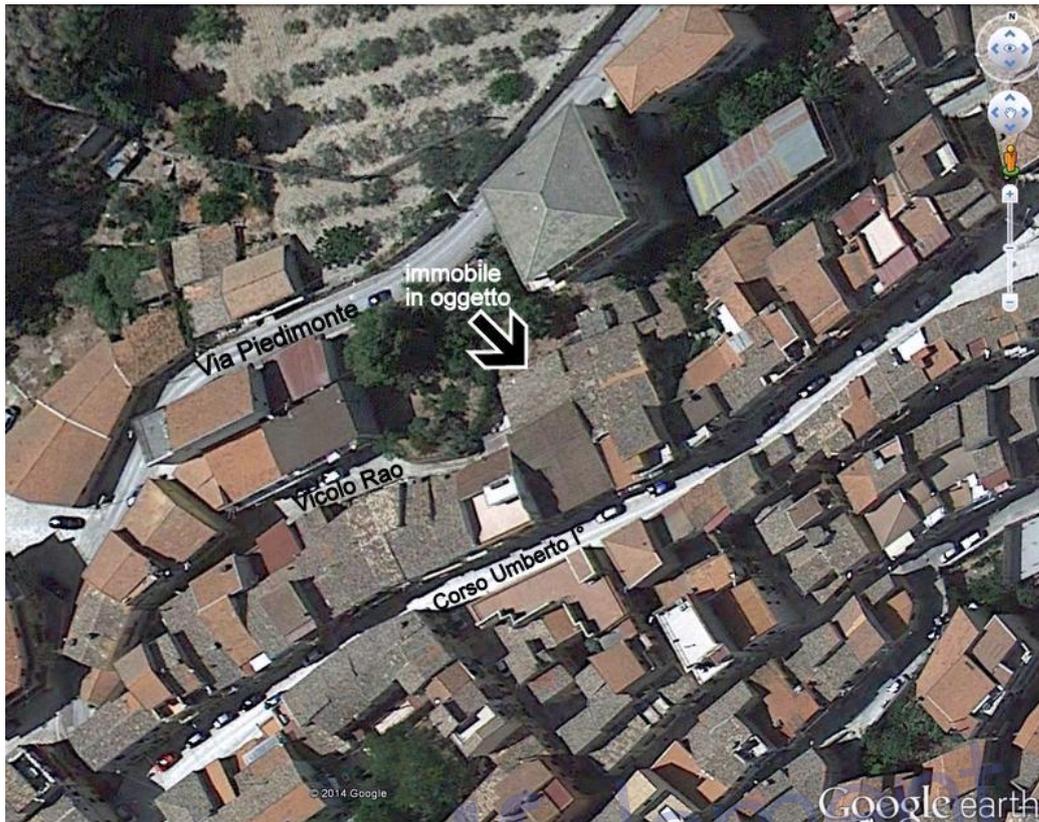
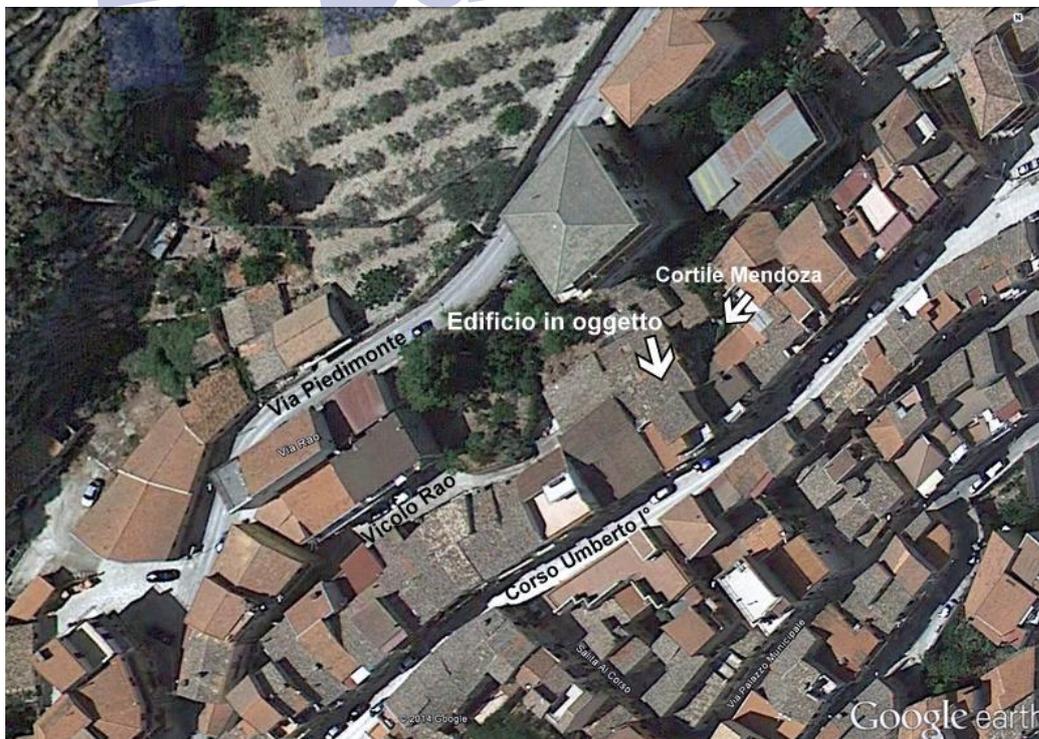
- Il terreno adiacente al frantoio oleario, p.lla 410 (foto n. 53-54), ricade in zona di verde agricolo con le caratteristiche e le norme esplicitate nel certificato di destinazione urbanistica accluso in allegato n. 20.

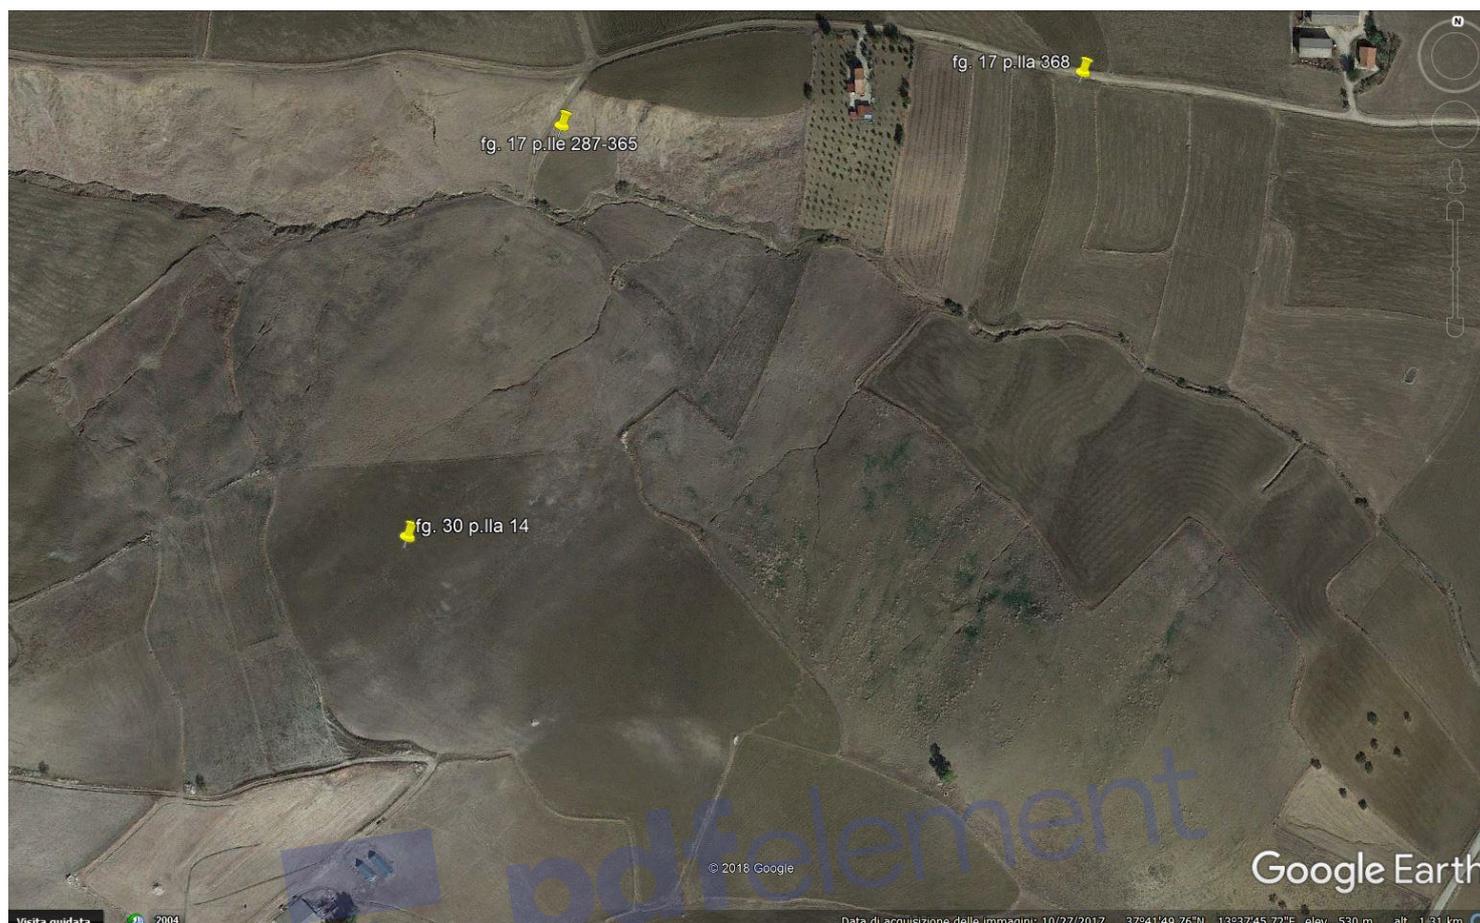
Lotto n. 12. Fondo agricolo sito nel Comune di Castronovo di Sicilia, C/da Quarto di Zara, distinto al foglio 17 con le p.lle 287, 365, 368 per mq 3.787 ed al fg. 30 con la p.lla 14 di ettari 10.33.74, pari a mq 103.374.

Preliminarmente è opportuno segnalare che la società . era intestataria della sola nuda proprietà del compendio e che l'usufruttuario era il sig. . Con la morte di quest'ultimo, la società fallita, è divenuta piena proprietaria del fondo; ed ancora, che le p.lle 368 e 365 fanno parte integrante della "Regia Trazzera Carcaci Mercato Bianco" e, pertanto la loro alienazione contempera il calcolo degli oneri pecuniari che l'acquirente dovrà sborsare per conseguirne la legittimazione che il C.T.U. stima, forfettariamente, in € 1.000. La p.lle 287 si raggiunge percorrendo la Regia Trazzera prima detta, è attivata a colture seminate ed ha il fondo in pendenza verso il torrente sottostante (foto n. 88-89 in allegato n. 12); è ben esposta e soleggiata. La p.lle 14 si trova sul versante opposto rispetto al corso d'acqua è utilizzata a colture seminate ed è in accentuata pendenza da Sud verso Nord; vi si perviene percorrendo stradelle interpoderali che si dipartono dalla strada
