# TRIBUNALE DI SULMONA

### ESECUZIONE IMMOBILIARE

*ES.IMM.N° 55/2022*

## CONSULENZA TECNICA D'UFFICIO E (Risposta alle Osservazioni)

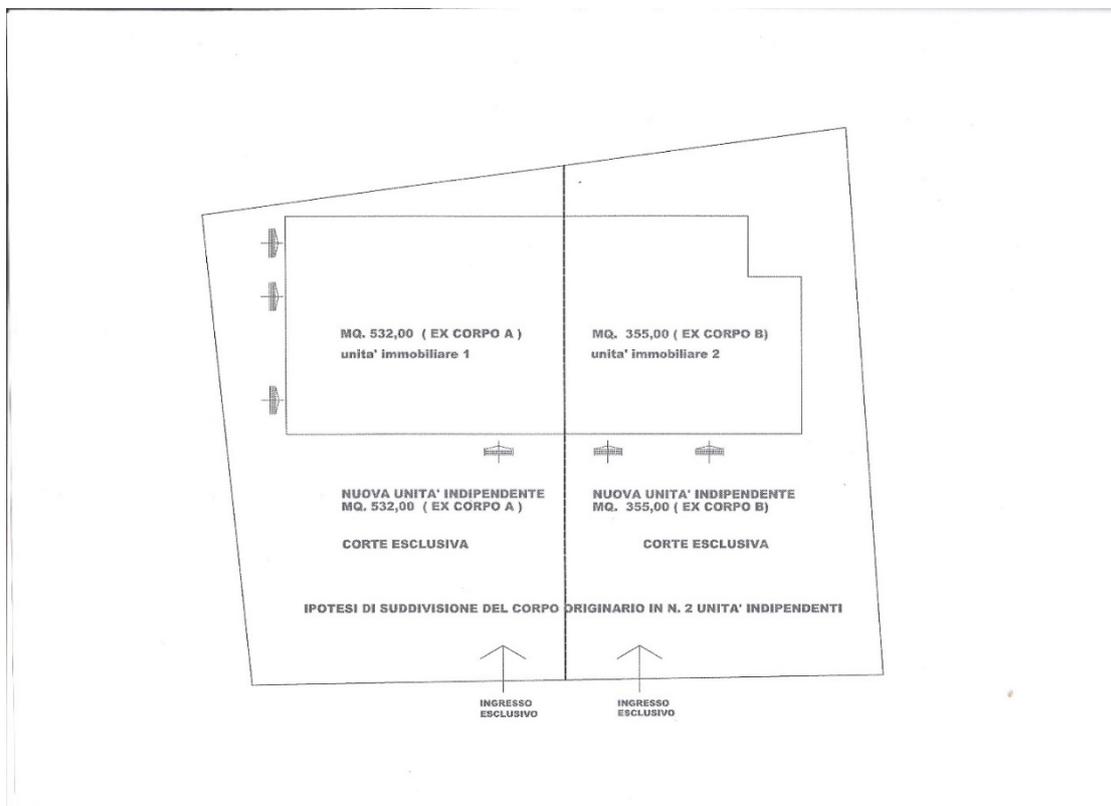
#### 3.1.1 – Valutazione complessiva dell'ipotesi generale di separazione del bene

Il fabbricato descritto risulterebbe dall'impianto strutturalmente separato. Il corpo B emerge, nella sua copertura, più alto del corpo A di circa CM. 50,00. Dalla rappresentazione planimetrica l'ipotesi di separazione si configura sia per la dotazione degli spazi interni e sia per la complessiva natura strutturale. I due corpi attualmente sono collegati internamente da una sola porta posta in mezzeria del lato comune. Inoltre la superficie lorda complessiva (MQ. 882,00) e la ipotetica suddivisione a MQ. 532,00 del Corpo A e MQ. 355,00 del Corpo B ne consentirebbe l'utilizzo separato per attività indipendenti di diversa natura e conformi alla destinazione urbanistica di PRG e PRT. Entrambi i corpi sono dotati di ingresso esclusivo dall'esterno. Nell'ipotesi più suggestiva il corpo B potrebbe essere dotato di nuovi ambienti che attualmente mancano, come ad esempio uno spazio per ufficio, segreteria e servizio igienico. Il corpo A non necessiterebbe di alcuna modifica in quanto già opportunamente dotato di numerosi ambienti.

Per la divisione dettagliata e l'introduzione dei nuovi spazi interni si consulti l'ALLEGATO D.
