**TRIBUNALE DI PALERMO**

**ESECUZIONE IMMOBILIARE 460/2019**

**PERIZIA DI STIMA IMMOBILIARE**

**LOTTO UNICO**

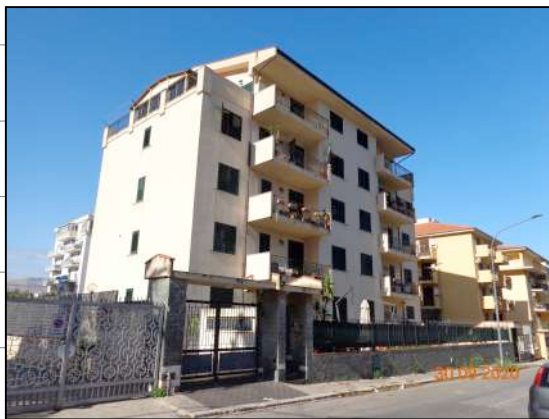
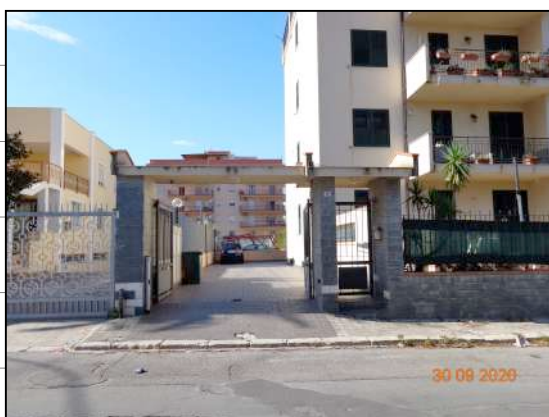
Nel complesso il fabbricato, di cui fa parte l'immobile, è in condizioni generali più che buone sia per quanto riguarda i prospetti esterni sia per quanto riguarda gli interni.

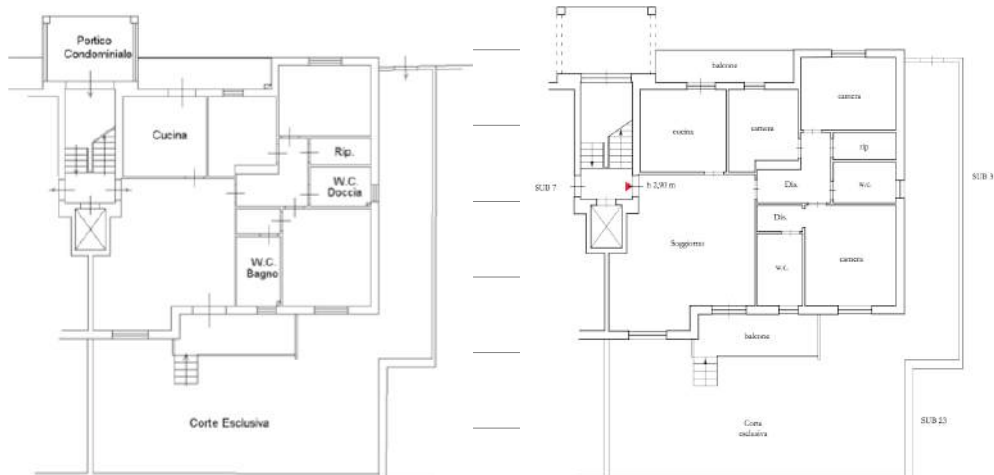
Il confronto tra la planimetria catastale attuale e lo stato di fatto dell'immobile ha evidenziato la perfetta conformità di rappresentazione:

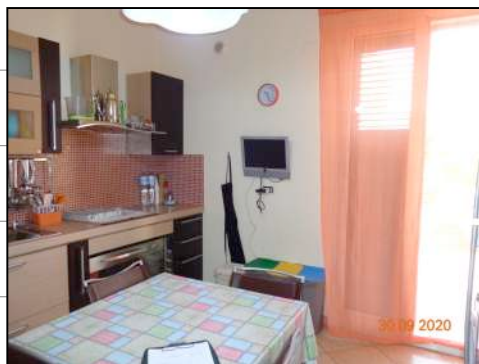
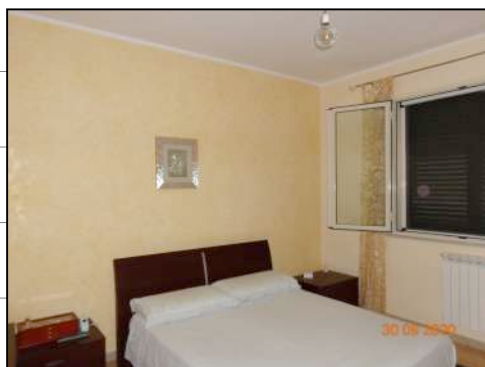
L'appartamento, all'interno, si trova in condizioni d'uso più che buone, necessitando soltanto di alcune opere di manutenzione ordinaria soprattutto sulla parete con finestra della camera da letto che presenta qualche segno di umidità da condensa.

La pavimentazione è in grès porcellanato 30x30, mentre lo zocchetto è in marmo; la parete destinata alla cucina ha una fascia di rivestimento in piastrelle di ceramica per un'altezza di circa 80 cm a livello del piano cottura; le pareti e i soffitti sono tinteggiati con semplice idropittura, anche dai toni accesi, che in alcuni vani ha effetto decorativo.

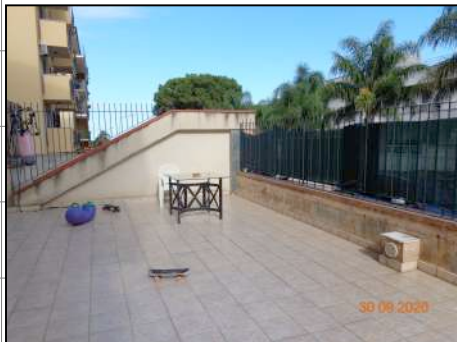
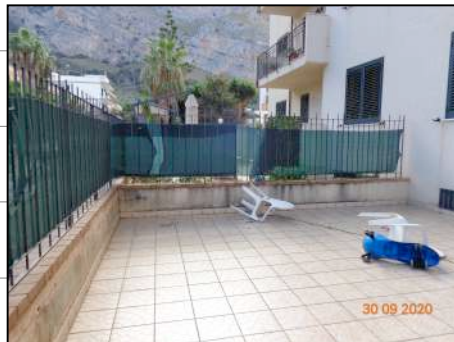
L'appartamento è dotato, come detto, di un'ampia corte esterna di pertinenza,

avente accesso sia dal balcone sul prospetto, sia da cancello pedonale metallico posto sul retro con ingresso dall'area libera a parcheggio.

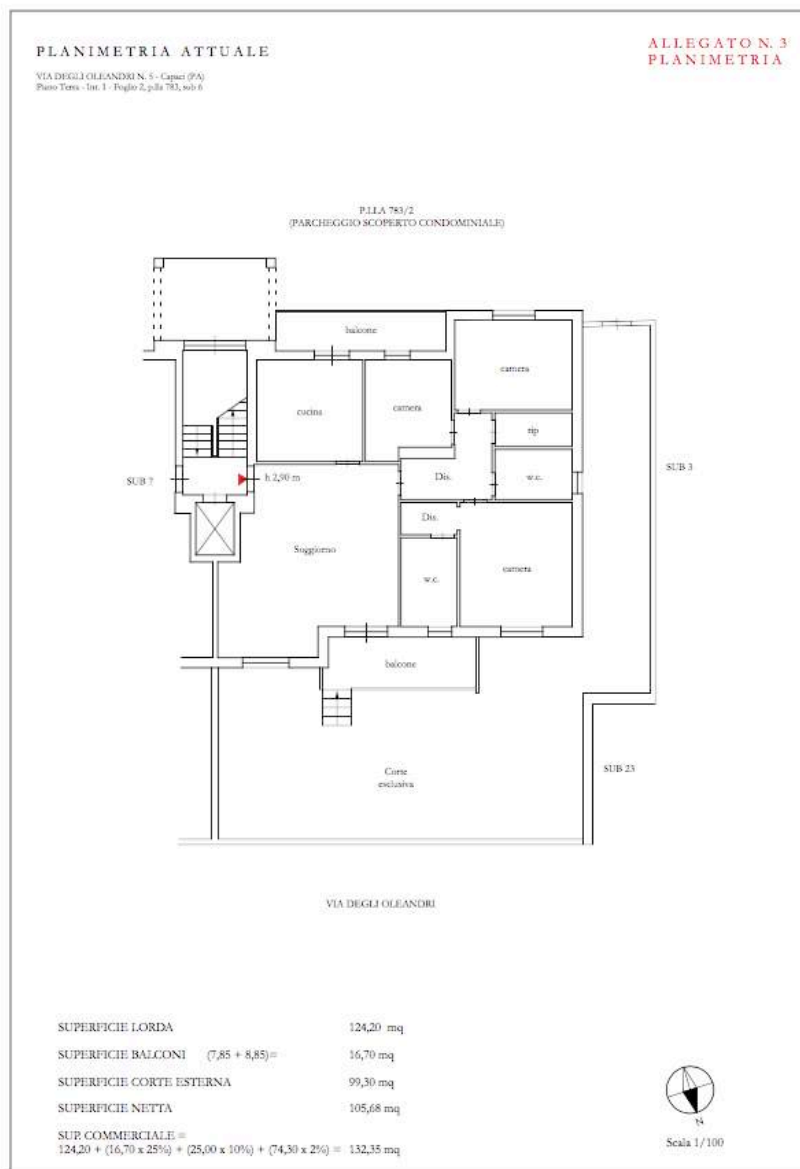
- Superficie Lorda = 124,20 mq
- Superficie balconi = 16,70 mq
- Superficie corte esterna di pertinenza = 99,30 mq

la sua superficie commerciale, per quanto sopra detto, è pari a:

$$124,20 + (16,70 \times 0,25) + (25,00 \times 0,10) + (74,30 \times 0,02) = \mathbf{132,35 \text{ mq}}$$

come riportato nella sottostante planimetria (non in scala).
