## Tribunale di Agrigento

Relazione del consulente tecnico d'ufficio per l'esecuzione immobiliare  
iscritto al R.G.Es. n. 52/2018 promosso da:

L'esperto stimatore  
Ing. Davide Capobianco

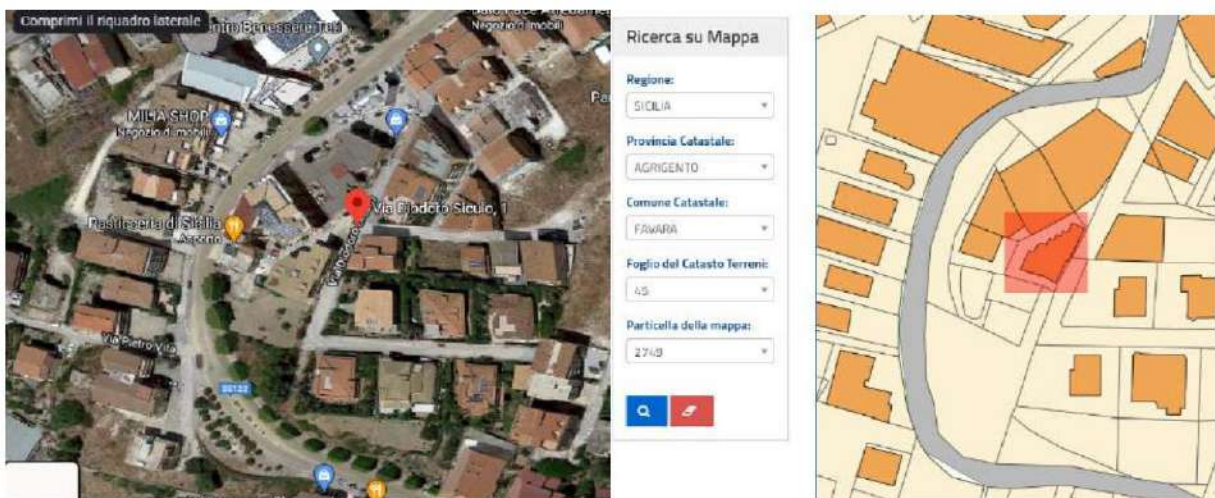
Nella successiva immagine è presente un confronto tra la particella catastale identificata dal portale dell'agenzia delle entrate e la corrispondente vista aerea con google maps, il raffronto non evidenzia alcun errore nella geolocalizzazione dell'immobile.

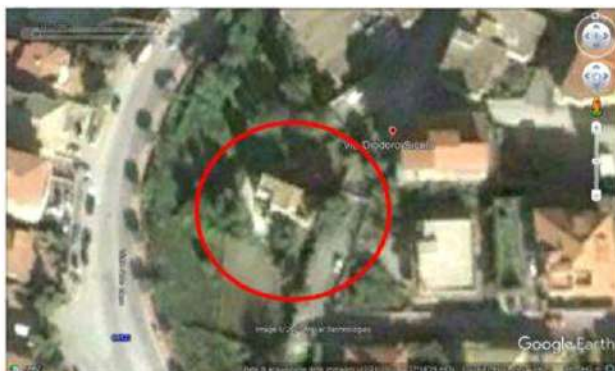
Foto A

Infine da una ricerca presso il portale di Google Earth è possibile ricercare nel tempo le trasformazioni che il lotto di terreno ha subito negli anni: in data 21.12.2002 (foto A) nel lotto di terreno è possibile riscontrare la presenza di un edificio e di diverse colture, in data 09.08.2004 (foto B) il terreno subisce qualche trasformazione e si prepara per l'edificazione della nuova costruzione, in data 25.05.2005 (foto C) l'edificio che compariva nelle precedenti immagini scompare e sullo stesso punto compare un edificio con una nuova forma, pari a quanto riportato nella concessione edilizia, dalla foto non è certo il completamento, infine nella foto del 3.10.2007 (foto D) è ben visibile la copertura del nuovo edificio pertanto si considera già stata ultimata l'edificazione, questa immagine è la stessa di quella dei giorni di oggi.

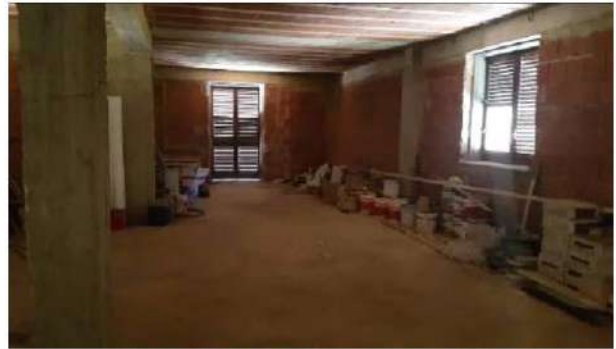
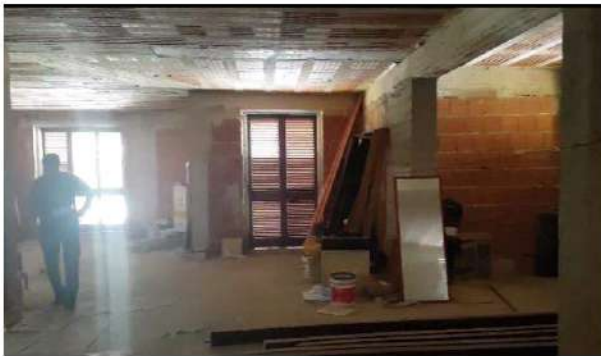
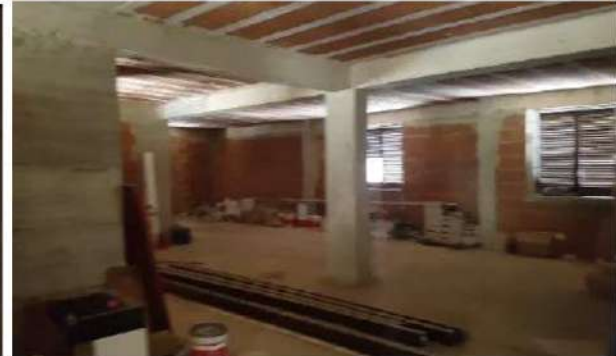
**CESPITE n. 4 – Appartamento piano 1 - foglio 45 p.lla 2749 sub 6;**

Trattasi di unità immobiliare (sub 6) al rustico mancante cioè delle rifiniture interne quali pavimentazioni, intonaci, tramezzature ed impianti. Gli unici elementi di definizione sono il portoncino di accesso sul vano scala del tipo blindato e i serramenti esterni (persiane) in alluminio color legno.

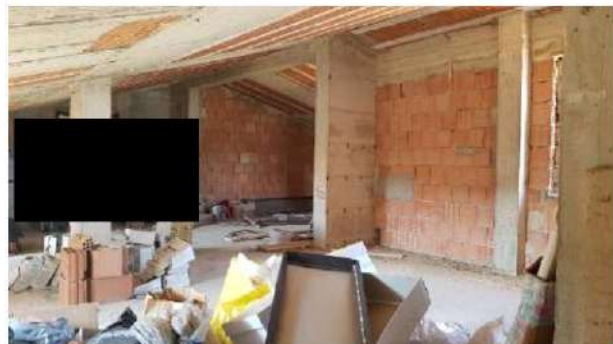
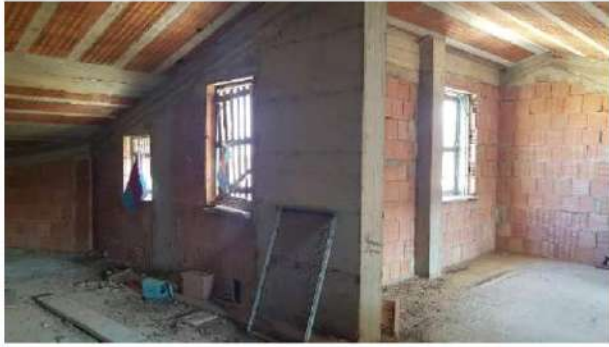
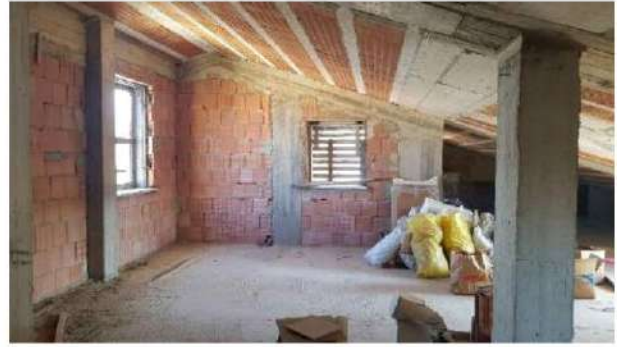
CESPITE n. 8 – Appartamento piano 4 (mansarda - sottotetto) foglio 45 p.lla 2749 sub 11.

È costituita dalla restante porzione del sottotetto mansardato posto sul lato nord del fabbricato e con le medesime caratteristiche interne ovvero allo stato rustico per l'assenza di qualsiasi tipo di rifiniture. L'accesso a detta unità immobiliare, destinata probabilmente ad abitazione, avviene dal vano scala condominiale e gli affacci sono sui fronti nord ed ovest oltre che la presenza di n. 2 abbaini ricavati nella falda di copertura prospiciente sul lato est.

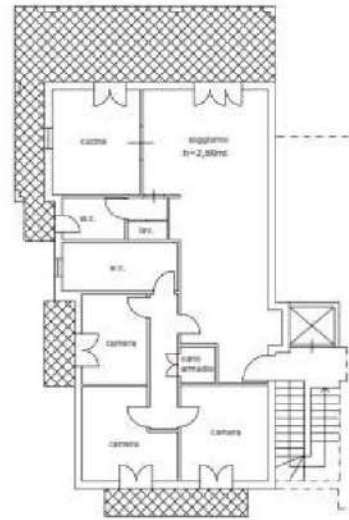
- **Part. 2749/7 p.2, cat F/3**

Cespite 5, identificato con il subalterno 7 e censito nella categoria F/3 (in' corso di costruzione) non conforme allo stato di fatto, essendo rifinito in ogni sua parte, è necessario provvedere alla denuncia nella opportuna categoria di abitazione;

Vista le ovvie differenze l'esperto estimatore, dopo aver ricostruito le planimetrie in formato digitale, ha chiesto, al giudice dell'esecuzione in data 20.09.2020 e successivamente autorizzato in data 29.09.2020 (allegato 8), di poter essere autorizzato ad eliminare le difformità riscontrate:
