Relazione di Consulenza Tecnica d'Ufficio
per la stima di beni immobili della Ditta

Procedimento n. 260/2017 R.G. Es.

- 1. Appartamento sito in Priolo Gargallo, Via Reno n. 1. In Catasto al foglio 79, p.lla 292, sub. 7;*

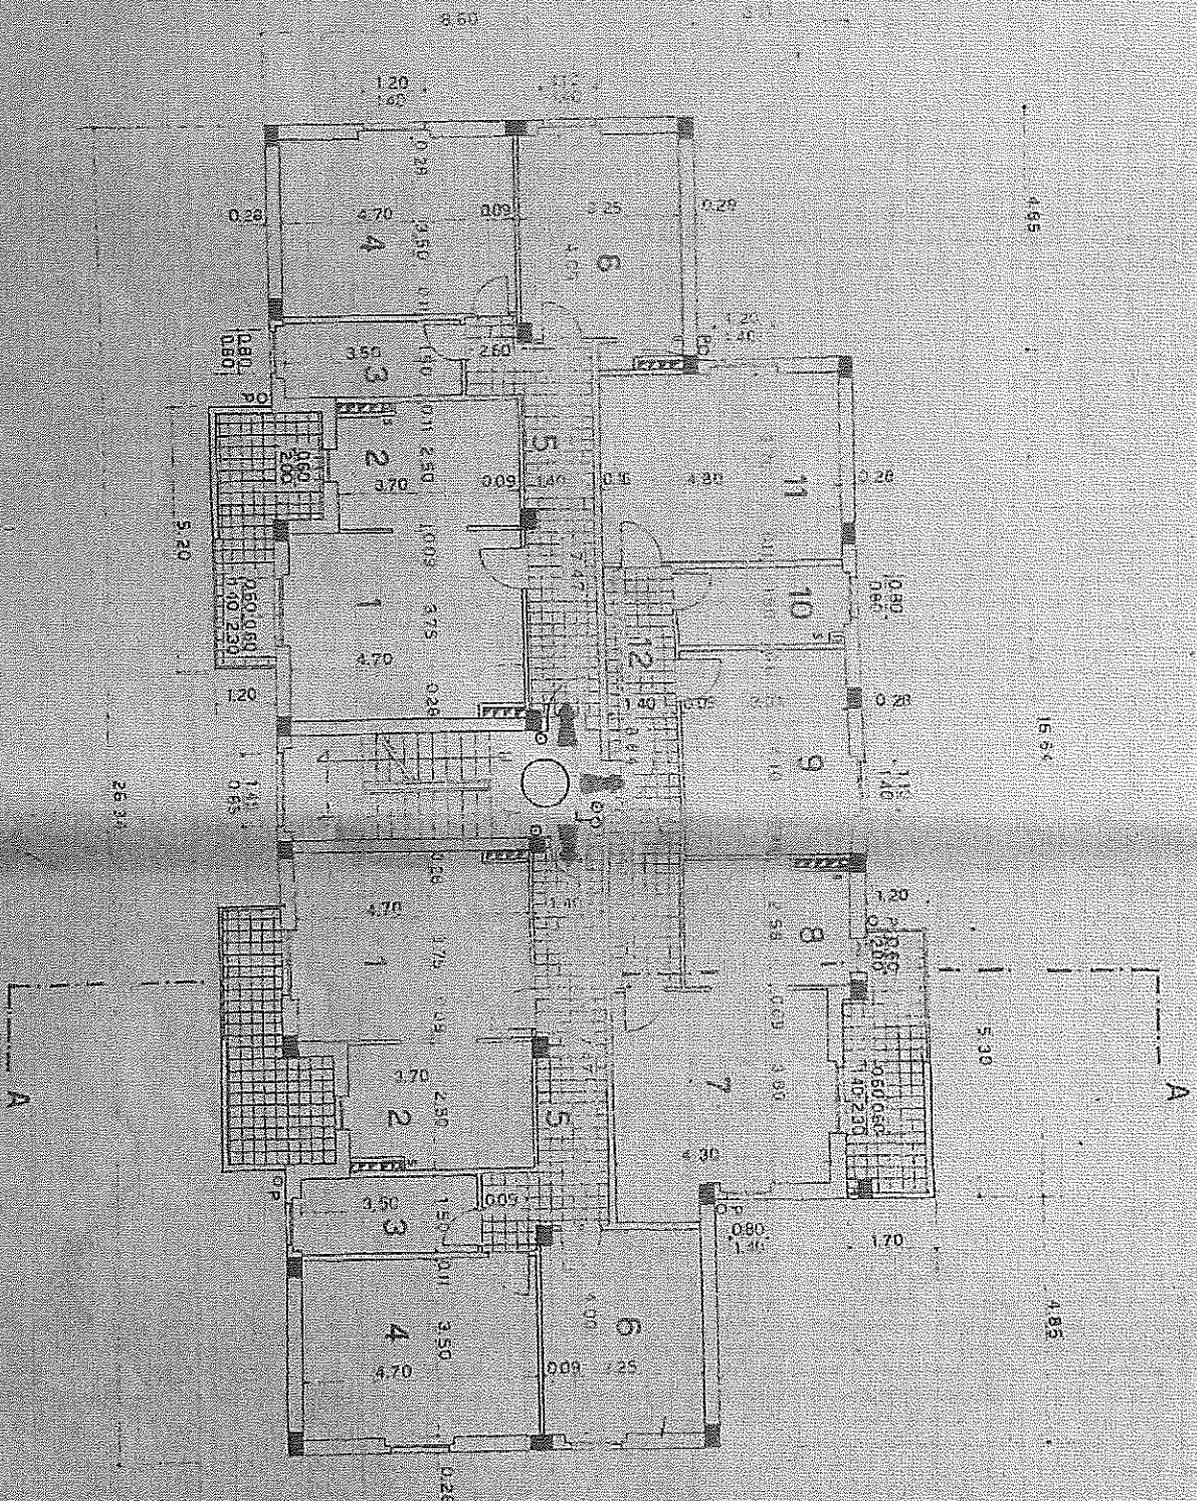
PIANO TIPO

Come da planimetria allegata, l'immobile è composto da un ingresso/disimpegno, un soggiorno/pranzo, un piccolo angolo cottura che trova posto nel balcone in parte chiuso a veranda, un bagno e due camere da letto.

Si evidenzia, però, che le planimetrie, depositate presso l'Ufficio Urbanistica del Comune di Priolo Gargallo, non sono conformi a quanto rilevato in sede di rilievo poiché parte del balcone è stato chiuso mediante una struttura in

alluminio e vetro; all'interno dell'appartamento sono state apportate alcune modifiche; relativamente alla cantina è stata "chiusa" una delle due finestre e rettificato il muro di tramezzo con la cantina confinante.

Nonostante questo tipo di intervento avrebbe potuto essere realizzato regolarmente ex art. 21 L.R. 4/2003, tuttavia, non trattandosi di normativa che trova applicazione in casi di sanatoria ma che bensì richiede preventiva progettazione e successiva realizzazione, per questo motivo la struttura di chiusura realizzata tra la loggia e una porzione del balcone allo stato non può che essere rimossa. I costi di rimozione e smaltimento del materiale possono essere stimati in euro 400,00.

Al fine di rendere le planimetrie conformi si renderà necessario, ai sensi dell'art. 3, comma 2, lettera "b" della L.R. n. 16 del 2016, l'inoltro della comunicazione dell'inizio dei lavori all'amministrazione comunale (progetto equivalente a quello che un tempo si chiamavano opere interne ex art. 9 Legge 47/85), i cui costi, comprensivi di competenze tecniche, tributi e spese vive, possono essere stimate in euro 500,00, e la presentazione di modello Docfa

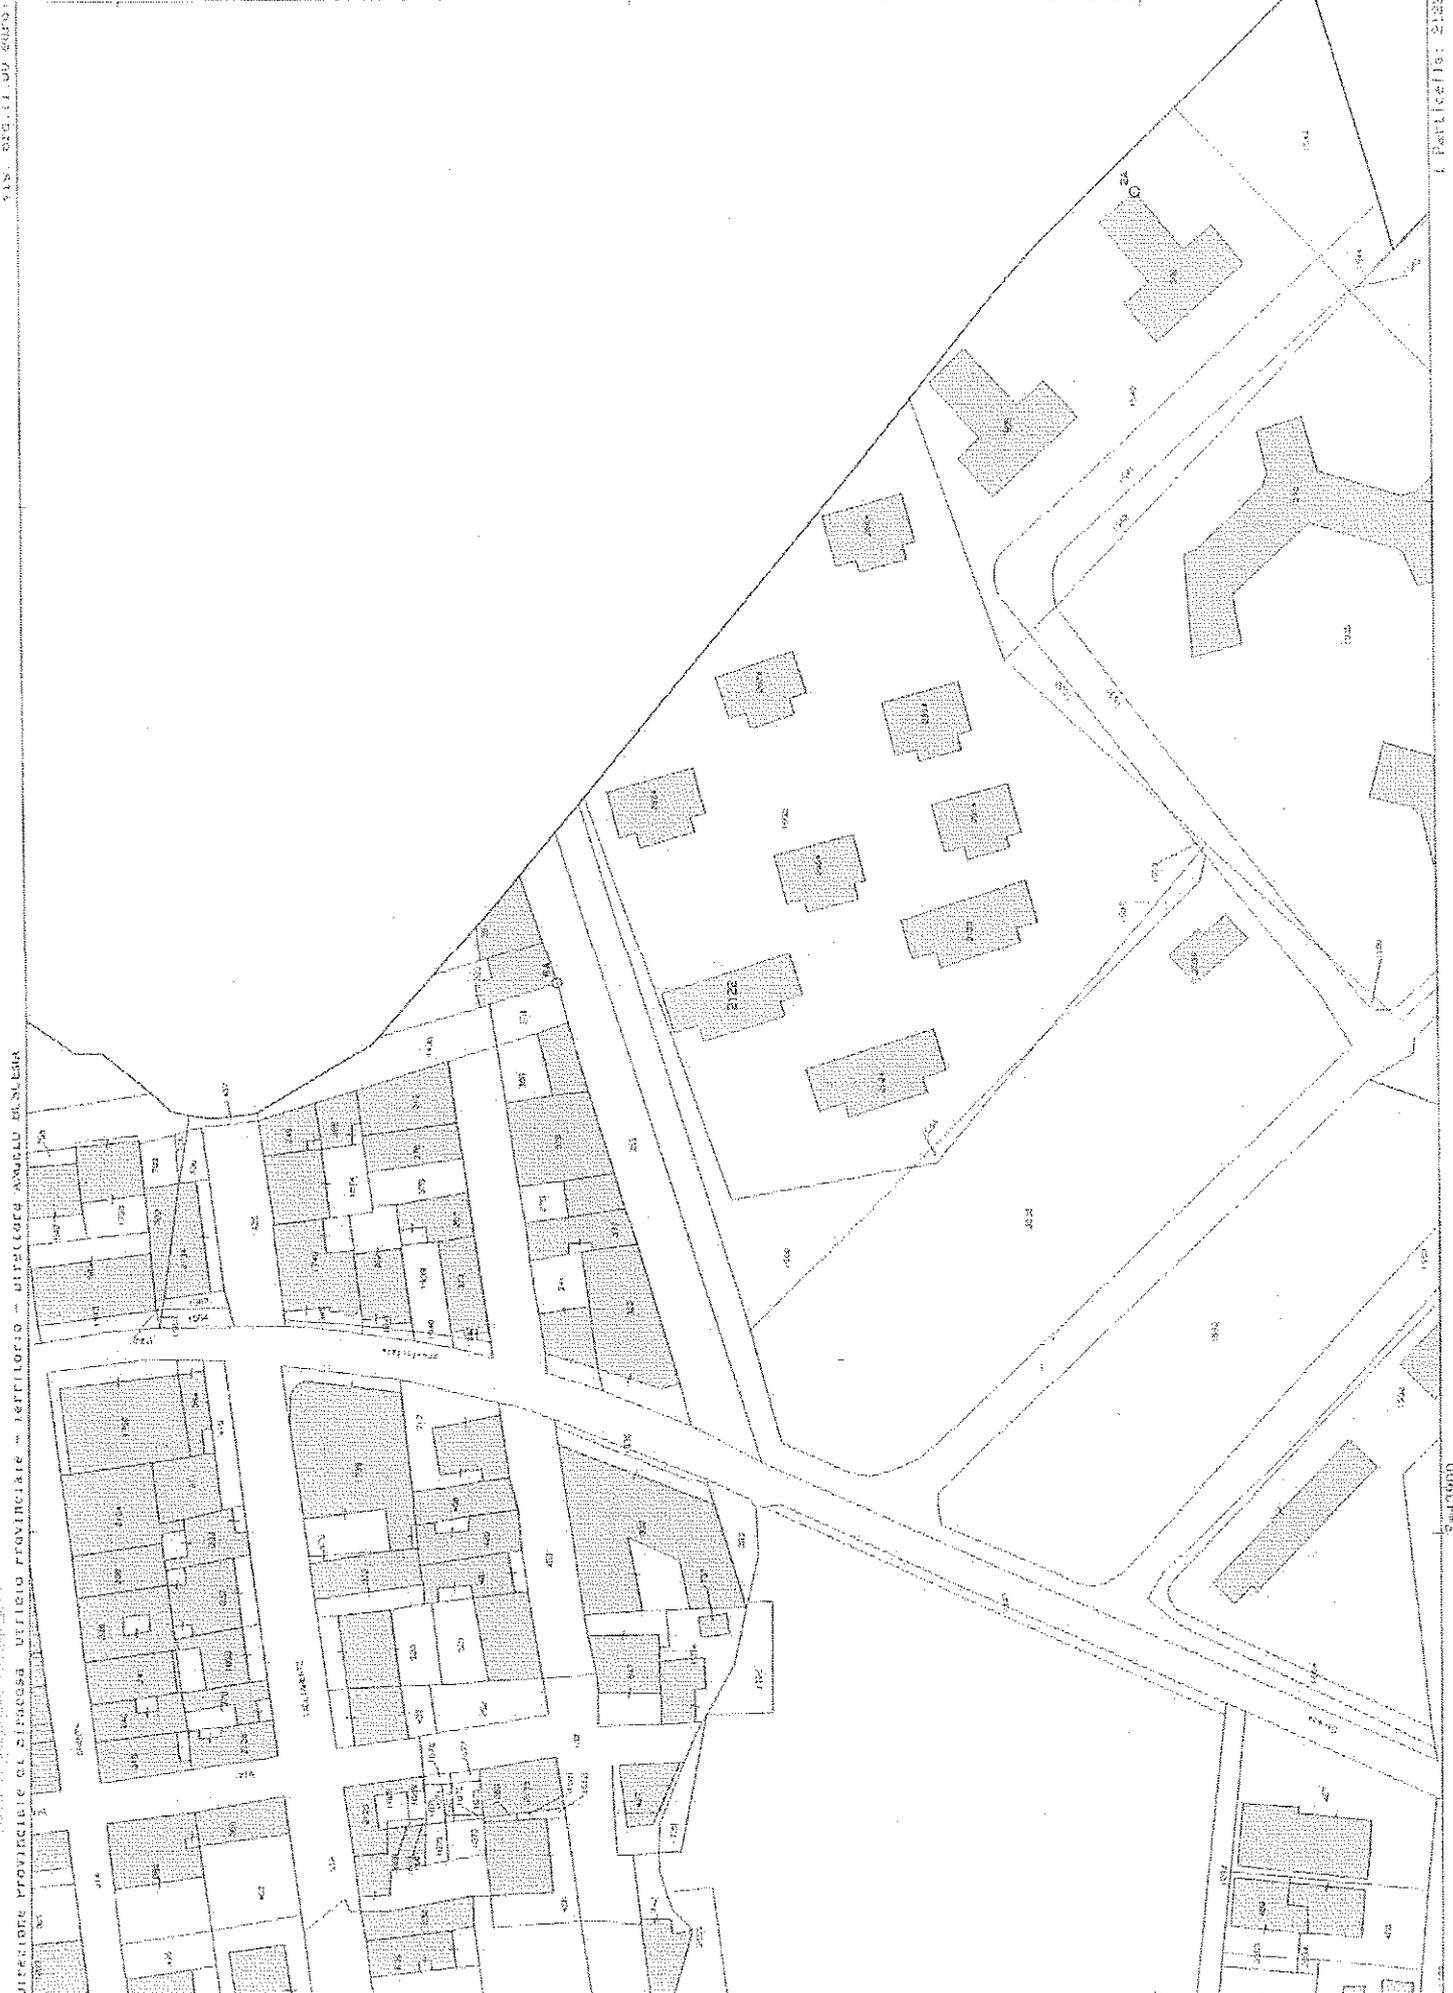
Scala originale: 1:1000
Dimensione cartella: 288 000 x 276 000 metri

Comune: PRIMO GARGALLO/B
Foglio: 29 A/1
Riduzione: CARRETTA DAVIDE

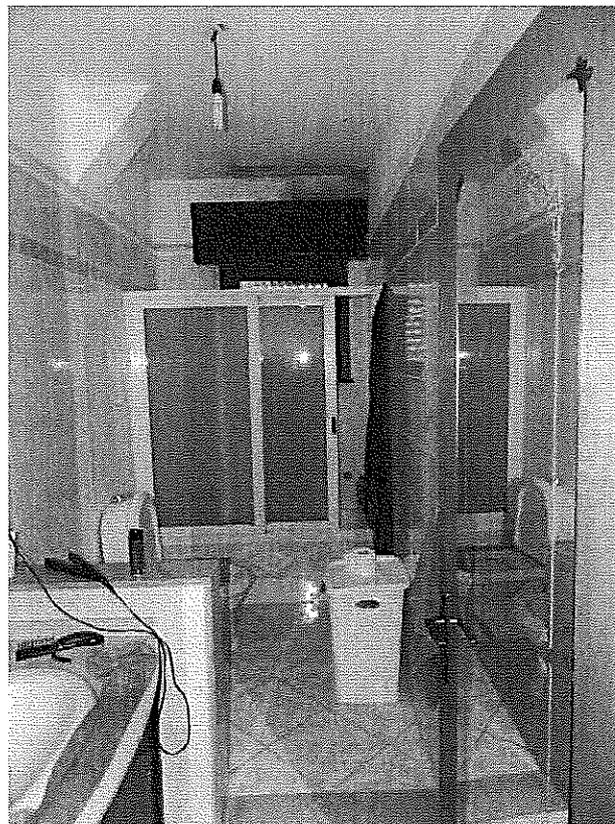
Foto 8

Il bagno è rivestito, quasi a tutta altezza, con piastrelle di ceramica e presenta efflorescenze dovute alla presenza di condensa nell'angolo tra soffitto e parete esposta ad Est (*vd. Allegato "B", Rilievo fotografico, foto n. 8*).

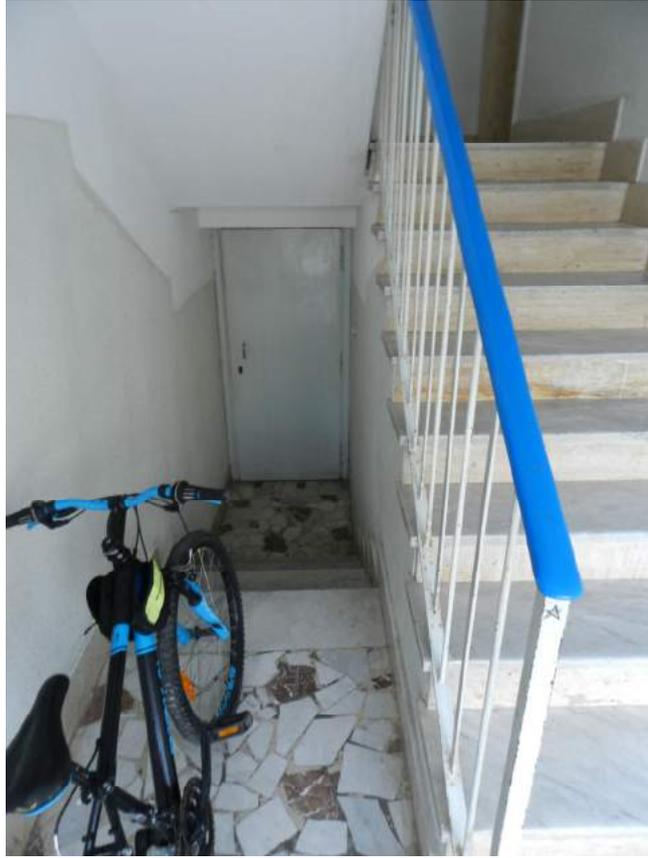
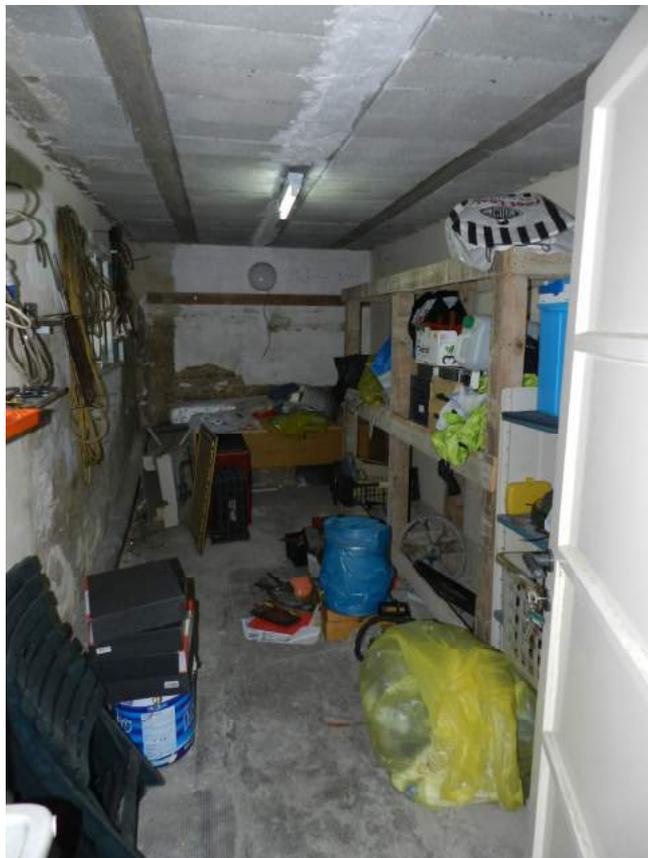
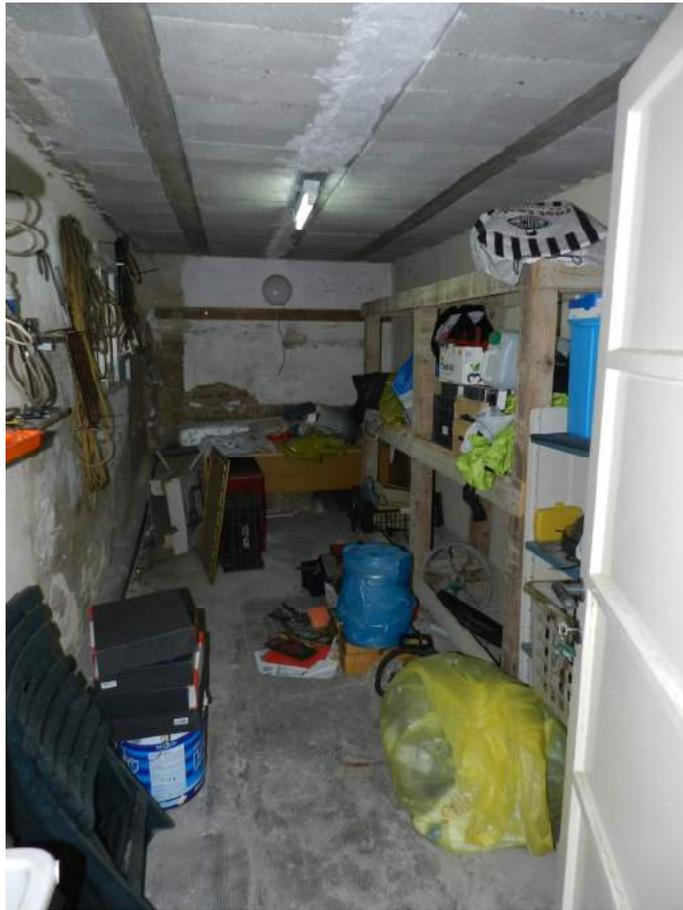
Di pertinenza esclusiva dell'immobile oggetto della perizia è la cantina, di consistenza circa mq 11, a cui si accede direttamente dal vano scala.

Essa fa parte dello stesso stabile condominiale e di fatto formano un'unica unità immobiliare quindi, ai fini della stima, è opportuno, a parere dello scrivente CTU, considerarli unitariamente e formanti un unico lotto di vendita *(Vd. Allegato "B", Rilievo fotografico, foto nn. da 13 a 15).*
