Tribunale di Benevento PROCEDURA DI ESECUZIONE IMMOBILIARE

N° Gen. Rep. **96/2022**
data udienza ex art. 569 c.p.c.:

Esperto della Stima: Ing. Carlo Sebastiano Ruzzo

Lotto: 1 - Unità immobiliare sita in Sassinoro via Casale Valle n.3 , identificata catastalmente al F. 7 p.IIa 133

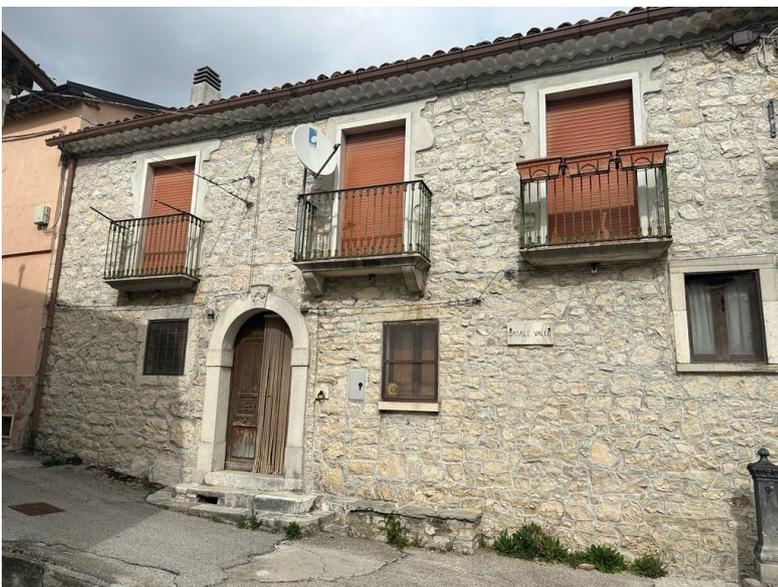
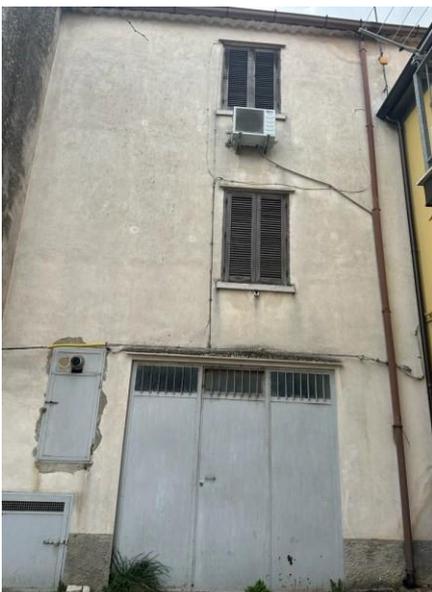
Al piano 2° nel cantone d'angolo sud/est si riscontrano fenomeni fessurativi , probabilmente per infiltrazioni di acqua che nel tempo. In generale e soprattutto al piano 2° nelle camere ci sono evidenze di umidità alle pareti e al solaio , tali da causarne superficiali distacchi delle pitturazioni, dovute alla mancata aerazione degli ambienti nonché a possibili capillarizzazioni di acqua provenienti dalla copertura.. Gli impianti presenti (idrico elettrico e di riscaldamento) sono realizzati sottotraccia ed apparentemente in normale stato di conservazione. Gli intonaci sono del tipo civile con sovrastante tinteggiatura.

Nel complesso il fabbricato , vista anche l'età, si presenta in buono stato di conservazione, , eccetto qualche fenomeno di annerimento che si riscontra sulla parete est, in corrispondenza delle scolature delle soglie.
