DATI ATTUALI DI IDENTIFICAZIONE CATASTALE

Catasto fabbricati del Comune di Calice al Cornoviglio:

DESCRIZIONE E FINITURE

CONSISTENZA ANALITICA E VALUTAZIONE OPIFICIO :

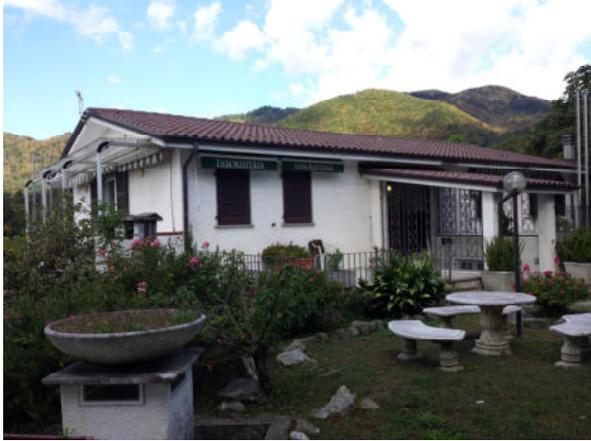
Foto 1 – Opificio

- **Opificio:** Il fabbricato indipendente costituito da due piani fuori terra ed un seminterrato costituito da struttura portante in travi e pilastri in cemento armato con tamponatura in laterizio intonacato al civile e tinteggiato, solai in latero cemento e copertura a falde inclinate con manto in coppi di cemento. Internamente l'unità risulta rifinita come segue: porta d'ingresso in alluminio anodizzato con pannello cieco e serratura con sovrastante sopra luce, pavimenti dei locali lavorazione ed uffici in ceramica, pareti in laterizio intonacate al civile e nei locali lavorazioni rivestite in ceramica; porte interne in legno impiallacciato, finestre parte in alluminio anodizzato bianco con doppi vetri e parte in legno smaltato bianco con doppio vetro con persiane alla genovese in legno. I locali igienici sono rifiniti su tutti i lati in ceramica e sono composti da lavabo, w.c e/o bidet. Tutte le rifiniture anche se datate risultano essere in buono stato di manutenzione.

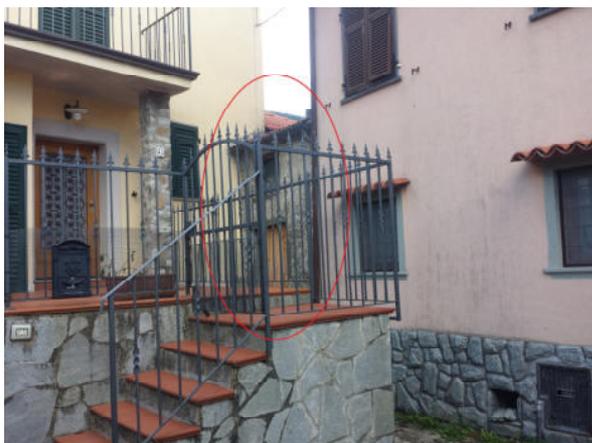
Foto 7 – Magazzino PT

- **Magazzino:** unità con accesso indipendente di tipo terra tetto facente parte di un fabbricato costituito da due piani fuori terra in muratura portante in pietra mista mattoni con pareti esterne nella porzione di proprietà non intonacate ma imbrattate in cemento. Internamente l'unità al piano terreno è rifinita con pareti perimetrali in sasso a vista, pavimenti in massetto di calcestruzzo con struttura del tetto in legno a vista e manto di copertura in laterizio: tutte le bucaure per aerare ed illuminare il locale risultano sprovviste di infisso ma è posta una griglia metallica anti insetto. L'unità al piano seminterrato è rifinita anch'essa al grezzo con pareti in sasso a vista, pavimento costituito da terreno battuto e compattato senza infissi e l'accesso avviene da corte di proprietà sconosciuta.
