CONSULENZA TECNICA D'UFFICIO

TRIBUNALE DI PALERMO
SEZIONE FALLIMENTARE

**Tribunale di Palermo sezione fallimentare CONSULENZA
TECNICA D'UFFICIO relativa alla determinazione del valore
venale dei beni immobili acquisiti all'attivo del fallimento
N° 54/18 – Sent. 58/18 [REDACTED] Curatore del fallimento
Avv. Enrico Napoli.**

Unità immobiliare adibita ad attività commerciale sita in Palermo, via Santicelli n.19, posta al piano terra

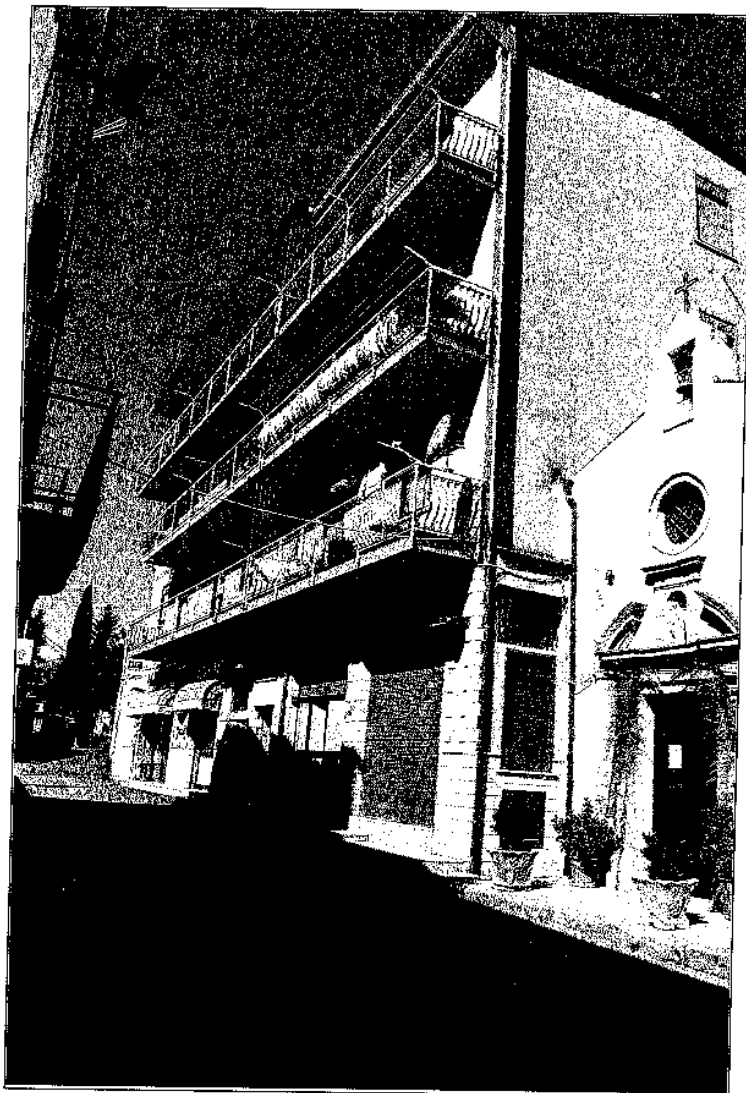
Foto n.1

Il rivestimento esterno dell'edificio è in intonaco civile e la parte basamentale presenta un rivestimento in mattoni (Foto nn.1-2-3).

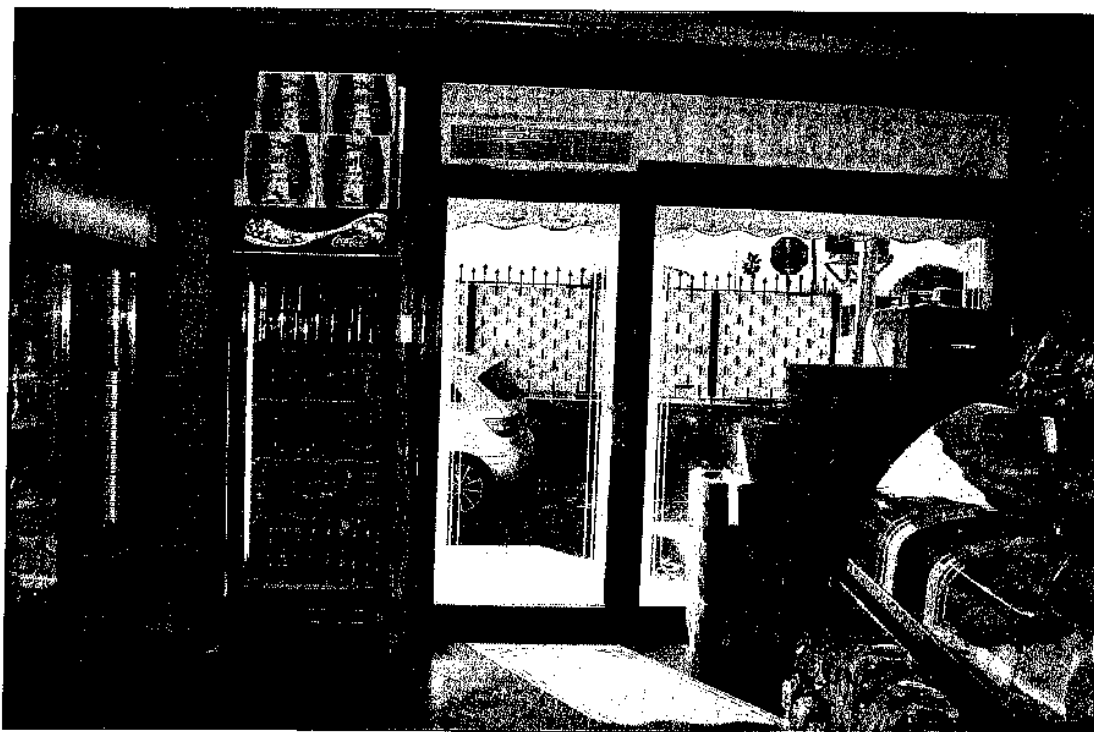
Foto n.4

L'immobile è composto da un vano adibito a sala vendita e due vani adibiti a laboratorio con annesso w.c. con anti-w.c (Foto nn.4-5-6-7-8-9-10).
