PERIZIA DI STIMA ANALITICA TESA AD INDIVIDUARE IL PIU' PROBABILE VALORE DI MERCATO DELL'IMMOBILE UBCATO IN CONTRADA MADONNA DELLA QUARTARELLA N.12 IDENTIFICATO AL N.C.E.U. AL FG. 70 P.LLA 401 SUB 1 DELL'ABITATO DI MATERA

TAV. A	PERIZIA TECNICA	Data: Giugno 2023
Scala:		Agg.

Oggetto: - Perizia di stima analitica tesa ad individuare il più probabile valore di mercato dell'immobile di seguito riportato attraverso il metodo di stima per confronto diretto e per capitalizzazione del reddito.

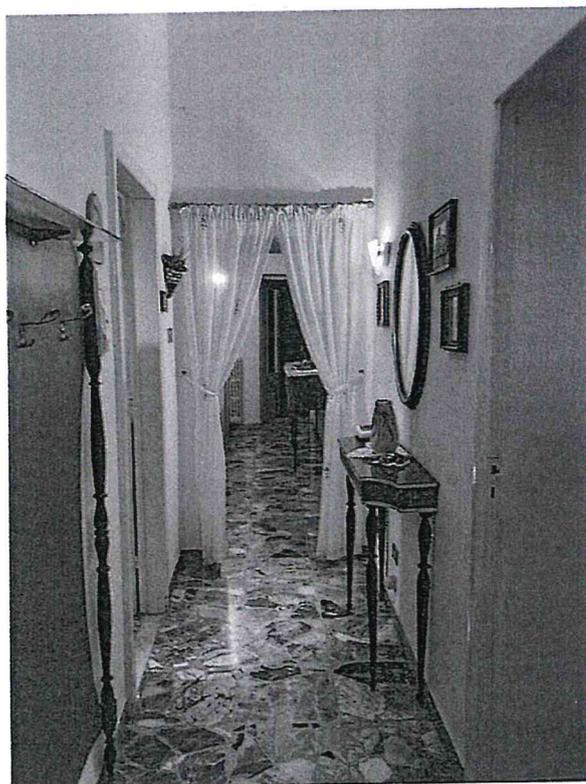
Internamente si è riscontrata una diversa distribuzione degli spazi interni rispetto al progetto approvato nel 1955 e a quanto riportato nella planimetria catastale.

Si è riscontrata la realizzazione di un tramezzo che di fatto ha diviso il soggiorno pranzo andando a creare un nuovo disimpegno all'ingresso dell'alloggio e una nuova stanza destinata a cucina.

A parere dello scrivente tali variazioni riscontrate possono essere sanate attraverso la presentazione della Cila Postuma da inviare allo sportello unico del Comune di Matera completo di versamento della sanzione amministrativa pari ad €. 1000,00.

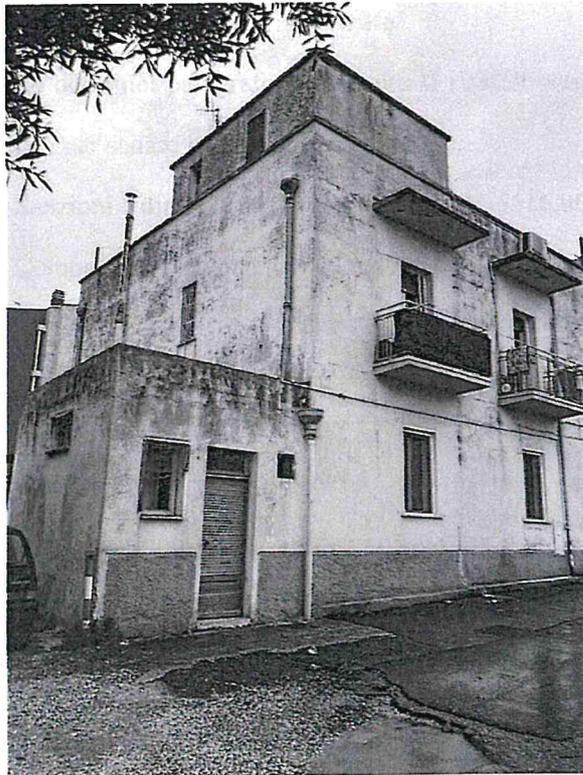
Presenza del vano accessorio Bucataio al piano terrazzo.

Si è riscontrata la presenza del vano bucataio posto al piano terrazzo, tale vano è riportato nella planimetria catastale del 29/08/1957 e pertanto si presume sia stato realizzato nella stessa epoca dell'intero edificio e comunque prima del 1967.

A parere dello scrivente tale bucataio potrebbe essere regolarizzato attraverso la presentazione di un permesso a costruire in sanatoria in combinato disposto con le leggi regionali attualmente presenti previo autorizzazione della soprintendenza. Per tale regolarizzazione occorre stimare una sanzione amministrativa di circa €2.000,00 oltre agli oneri amministrativi stimati in €1.500,00.

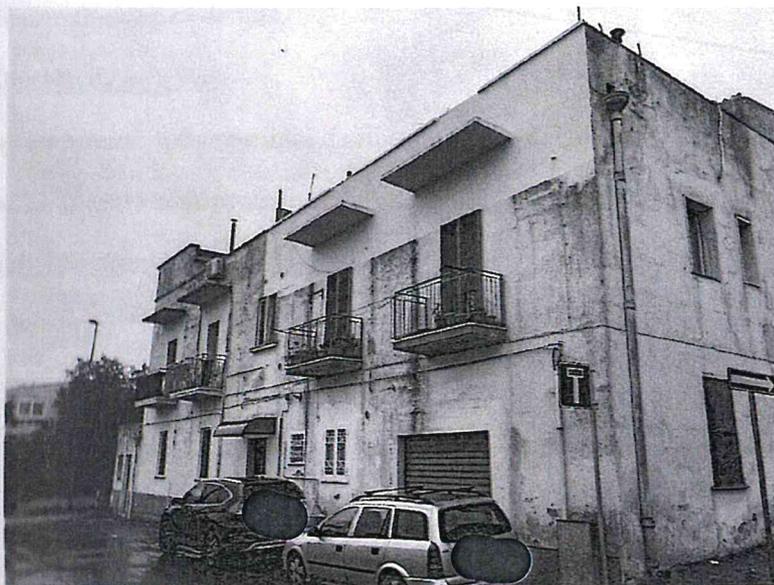
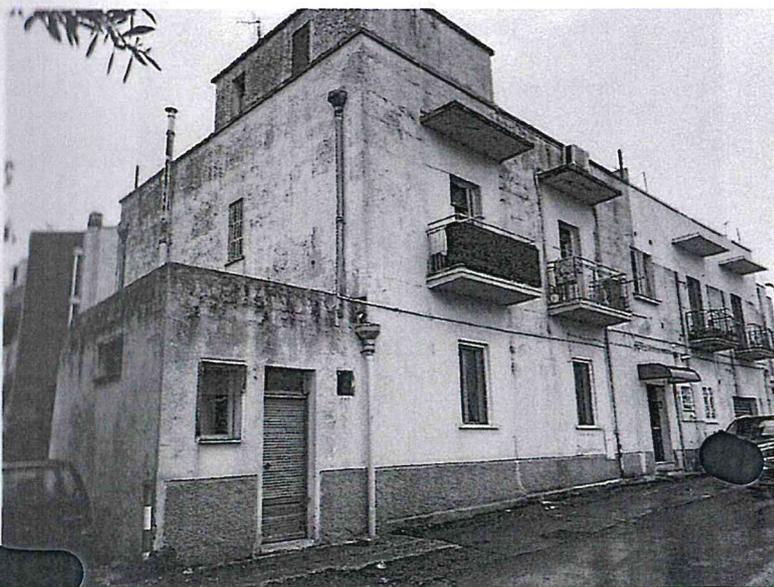
Condizioni di manutenzione (dell'edificio): mediocri.

Caratteristiche strutturali (dell'edificio): le strutture verticali portanti sono caratterizzate da murature portanti in tufo; orizzontamenti costituiti da solai in laterocemento; le indicate strutture risultano in buono stato, anche per l'assenza di un quadro fessurativo degno di nota.

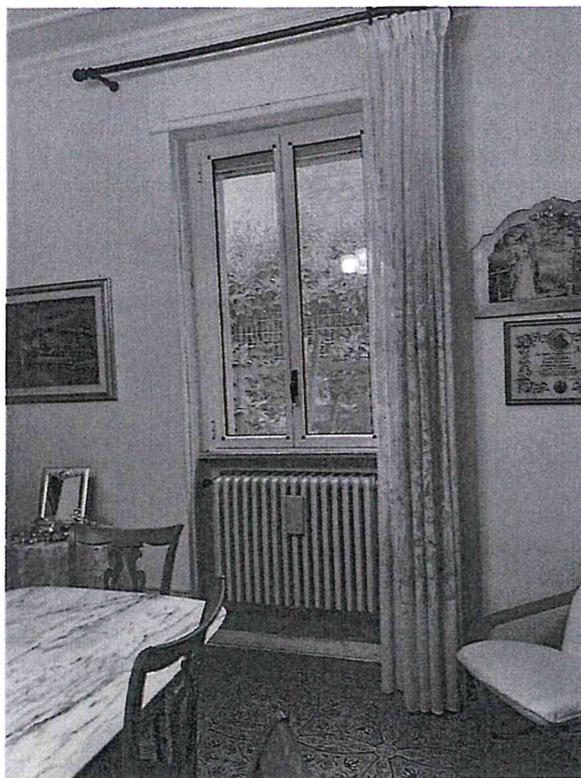
- infissi esterni: sono costituiti da finestre in pvc di colore bianco con vetrocamera. Le finestre sono protette da avvolgibili in plastica di colore grigio; in buono stato di conservazione;

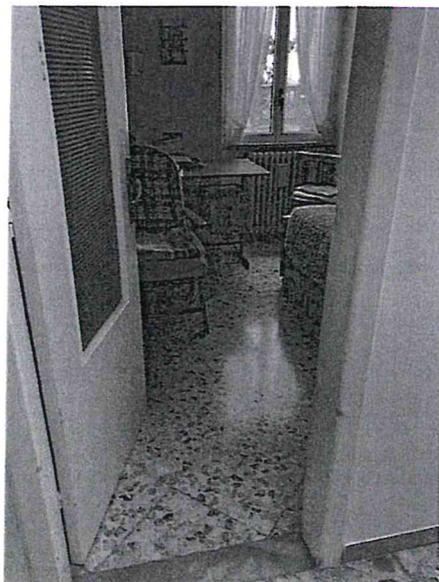
- infissi interni: in legno costituiti da porte e telaio di colore bianco con vetro satinato, il tutto in uono stato di conservazione sufficiente;

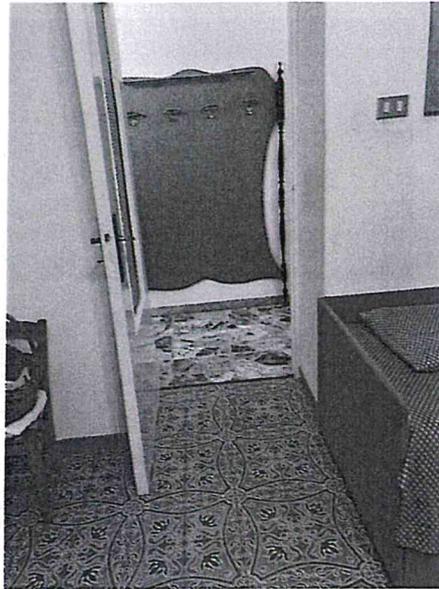
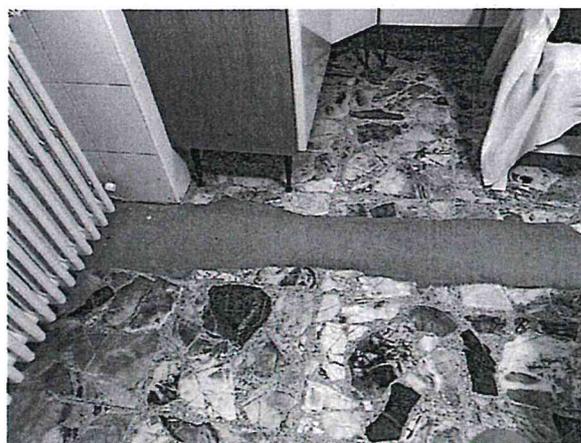
- pavimenti, rivestimenti, battiscopa: tutti gli ambienti sono pavimentati con pavimento in parte marmette e parte in grès porcellanato.

Il pavimento della cucina risulta parzialmente rimosso e sostituito con del cemento poiché sono stati realizzati dei saggi per individuare delle perdite all'impianto di riscaldamento. Sono necessari i lavori di sostituzione del pavimento nel vano cucina, tale intervento è stimato in €.1500,00.;

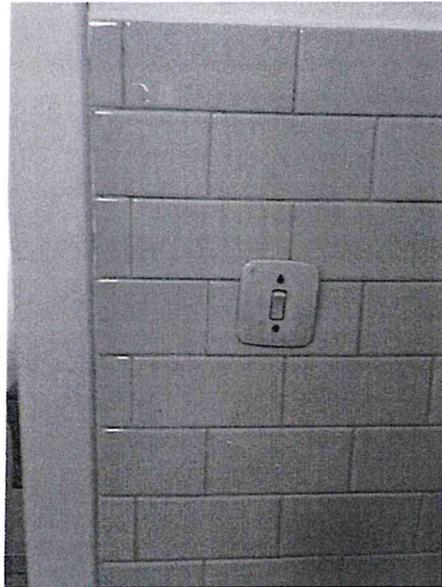
- impianto elettrico: è costituito da punti luce e punti presa di varia tipologia e datazione, da adeguare alla normativa vigente;

L'attuale stato di manutenzione è insufficiente; il costo necessario al soprade-

Per adeguarlo occorre eseguire le seguenti lavorazioni: sfilaggio dei cavi rigidi esistenti, infilaggio di cavi nuovi autoestinguenti (ivi compreso quello di terra), realizzazione ove necessario di tracce per nuove tubazioni (comprese le relative opere murarie), sostituzione completa dei frutti delle prese e degli organi di comando (comprese le placche esterne), collegamento della rete di terra, sezionamento e protezione contro le sovracorrenti all'origine dell'impianto, protezione contro i contatti diretti, protezione contro i contatti indiretti con interruttore differenziale avente corrente differenziale nominale non superiore a 30 mA, adeguamento dell'impianto di terra con collegamento dell'impianto (mediante nuovo cavo giallo-verde di sezione opportuna da infilare nelle tubazioni esistenti ed in nuove tubazioni) a dispersori di terra da realizzare ex novo in apposito pozzetto esterno, il tutto secondo le indicazioni e prescrizioni del D.M. 37/08.

scritto adeguamento, ivi compreso i vani accessori, può essere stimato in un importo minimo di € 5.000,00, ivi compresa l'emissione della relativa dichiarazione di conformità da parte di ditta all'uopo specializzata;

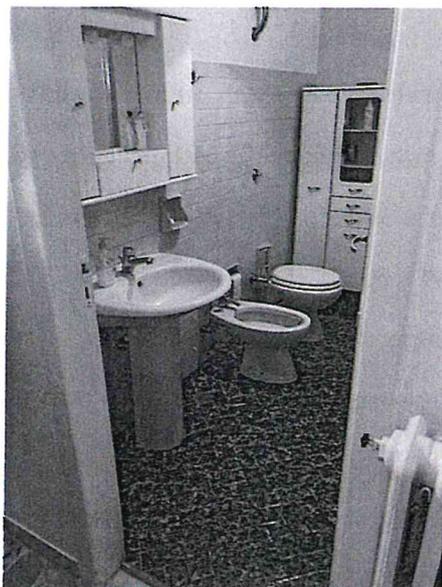
- impianto idrico-sanitario: è sostanzialmente costituito dalle tubazioni di acqua calda e fredda che servono i bagni e la cucina; nel bagno esistono i seguenti apparecchi igienico-sanitari del tipo porcellanato: un lavabo, un bidet, un vaso, piatto doccia; il tutto in discreto stato di manutenzione;
