**TRIBUNALE DI PALERMO  
SEZIONE IV CIVILE  
FALLIMENTARE**

**PROCEDIMENTO N. 11/2022**

**Liquidazione del patrimonio Macaluso - Lembo**

Relazione di consulenza tecnica di ufficio

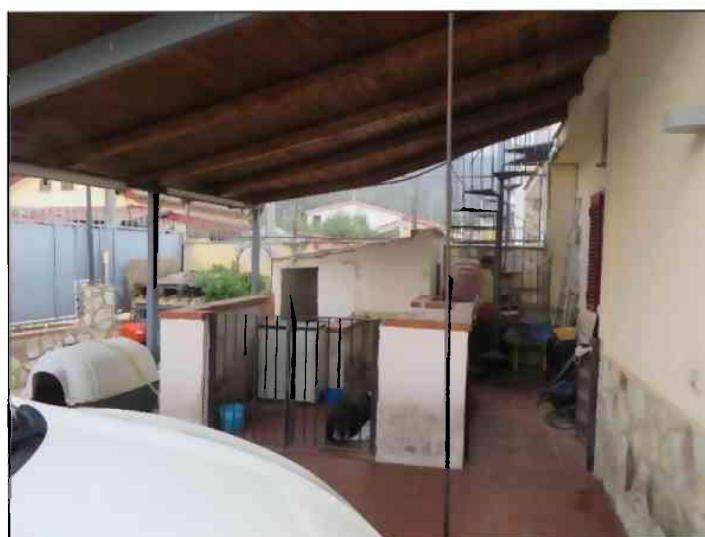
Tettoia adiacente l'ingresso

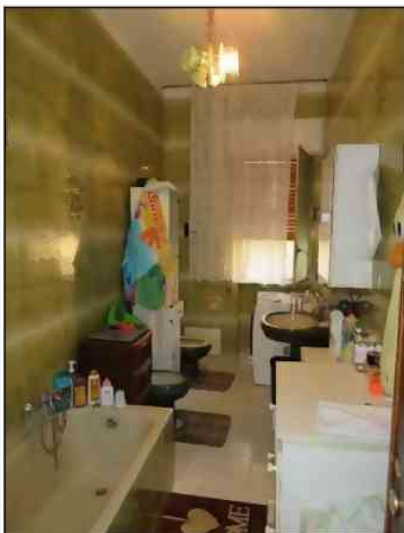
L'immobile, nel suo complesso, si presenta in mediocri condizioni in relazione alla vetustà delle finiture ed alla delaminazione della superficie pittorica nel servizio igienico principale e nel corridoio. Si rileva altresì che gli impianti sono vetusti ed in particolare quello elettrico presenta difetti riscontrati in sede di operazioni peritali.

Servizio igienico principale
