TRIBUNALE ORDINARIO - FERMO

ESPROPRIAZIONI IMMOBILIARI

112/2022

CONSULENZA ESTIMATIVA GIUDIZIARIA

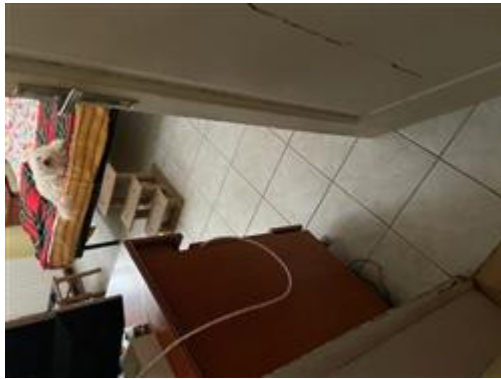
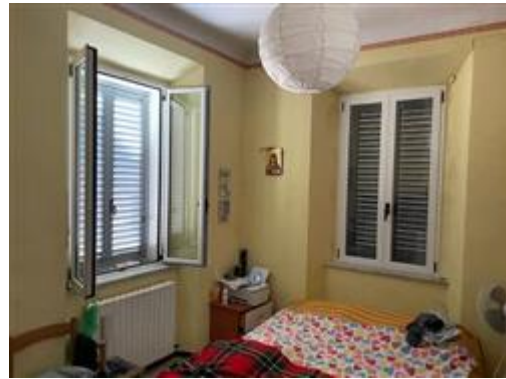
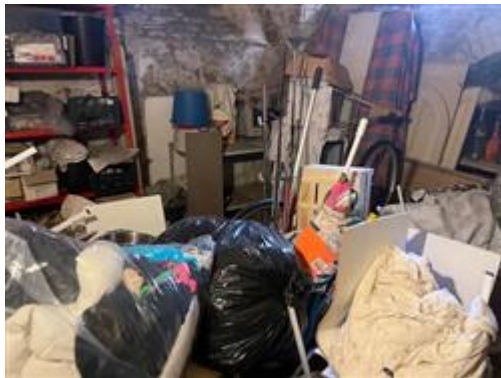
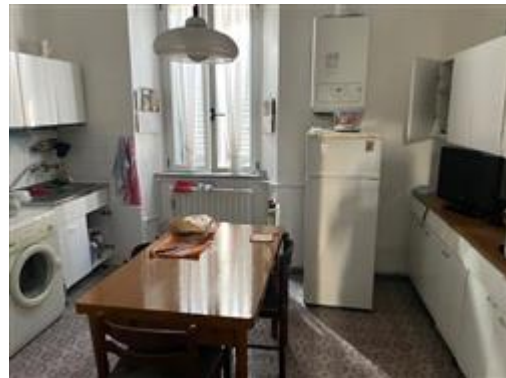
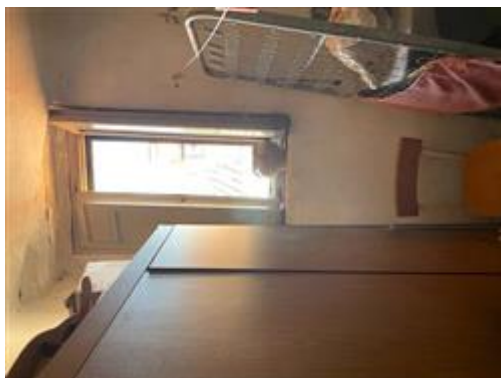
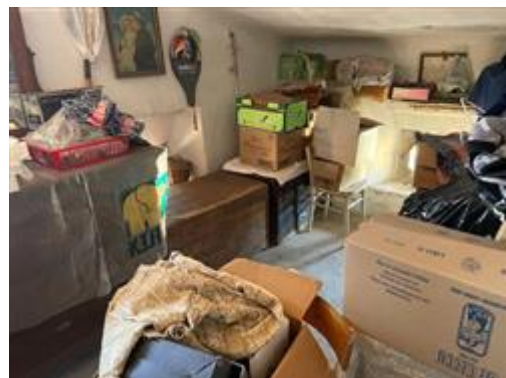
L'unità immobiliare oggetto di perizia, fa parte di un fabbricato costruito negli anni 1940-1950, con struttura portante in muratura e copertura in legno. l'immobile si eleva per quattro piani fuori terra, compreso il sottotetto, e un piano interrato. Esternamente è rifinito con intonaco e residui di una vecchia tinteggiatura. Il fabbricato ha tre pareti libere, prospicienti vie pubbliche, ed una parete in aderenza con altro fabbricato. Il collegamento verticale dei piani è garantito da una scala a due rampe di uso condominiale. L'immobile si divide in tre unità ad uso abitativo, una per ogni piano, con cantine al Piano S1 e soffitte al Piano Terzo (sottotetto).

1) la soffitta , sita al piano terzo, viene utilizzata come ripostiglio ed ha una altezza variabile, minima m. 1,60 e massima m. 2,90 . La controsoffittatura del solaio di copertura presenta diverse lesioni. La pavimentazione risulta in battuto di cemento.
