TRIBUNALE ORDINARIO DI PALERMO
VI SEZIONE CIVILE – ESECUZIONI IMMOBILIARI
ESECUZIONE IMMOBILIARE R.G.Es. 307/2022
GIUDICE DOTT. SSA VALENTINA IMPERIALE
PERIZIA ESTIMATIVA

L'esperto stimatore
Arch. Giuseppe Licata di Baucina

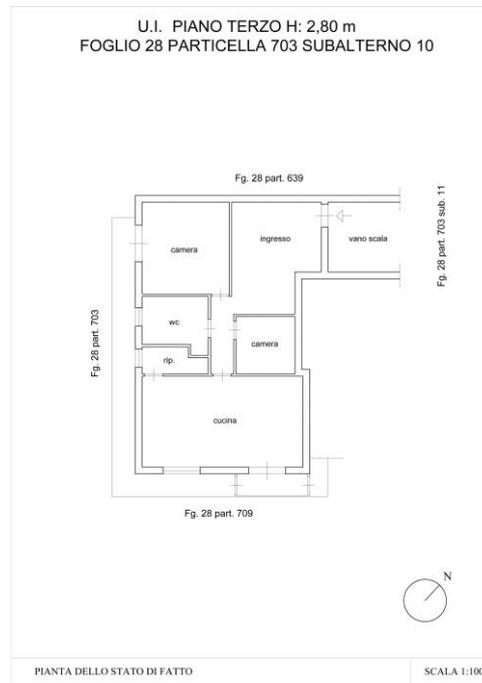
Di seguito si riporta la planimetria dello stato reale dei luoghi, così come da rilievo metrico effettuato dallo scrivente.

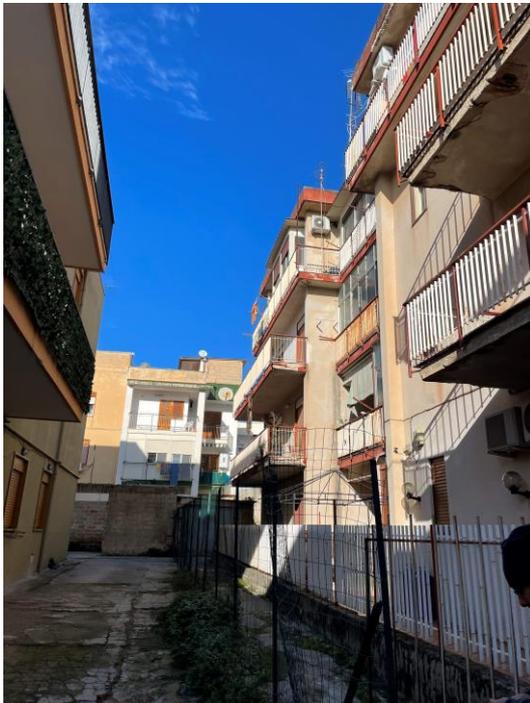
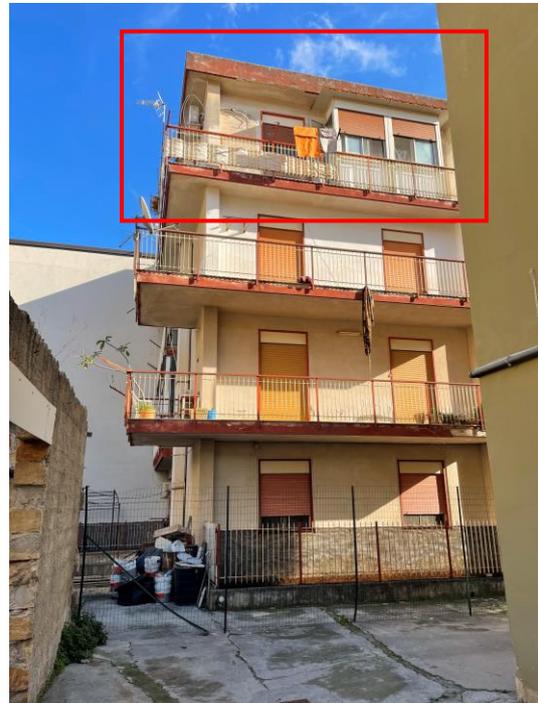
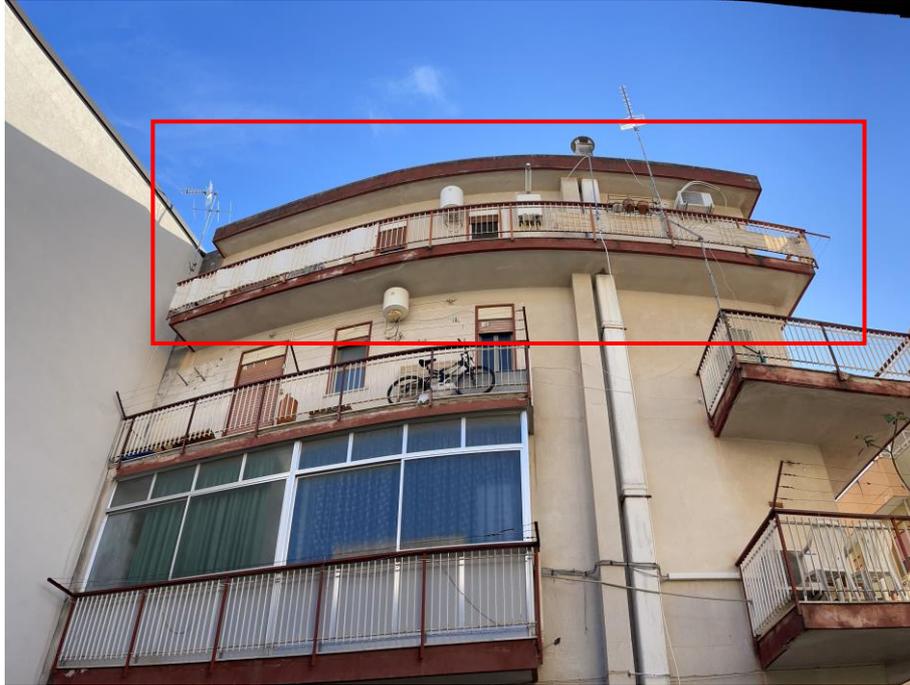
Vista da corte interna

I prospetti si presentano, alla data del sopralluogo, in mediocre stato di conservazione e di manutenzione.

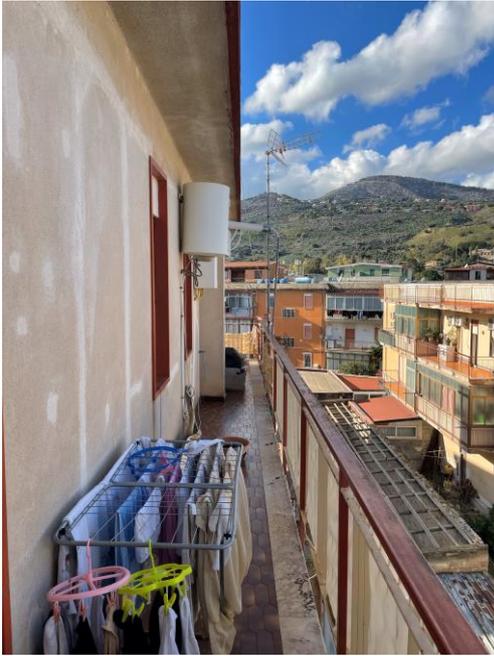
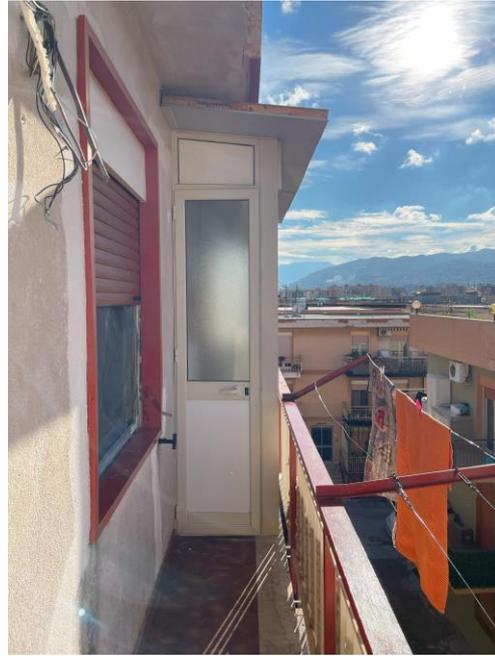
Balcone

L'unità immobiliare, che dispone di una doppia esposizione esterna, è composta da un ingresso, una cucina, due camere da letto, un servizio igienico, un ripostiglio e un ampio balcone parzialmente chiuso a veranda.

Per la regolarizzazione della veranda realizzata nel balcone della cucina, lo scrivente ritiene necessaria la presentazione da parte di un tecnico abilitato della Comunicazione/Asseverazione per opere interne ai sensi dell'articolo 20 della L.R. n. 4/2003 per opere eseguite. I costi necessari e presumibili, per la regolarizzazione della veranda, possono essere quantificati, in via approssimativa e salvo diverse determinazioni dell'ufficio tecnico competente, in € **1.000,00** (diconsi euro mille/00) comprendenti gli onorari professionali, l'oblazione dovuta per struttura precaria e i diritti di istruttoria nei termini e nelle modalità di legge vigenti. Il predetto importo dovrà detrarsi dal valore di

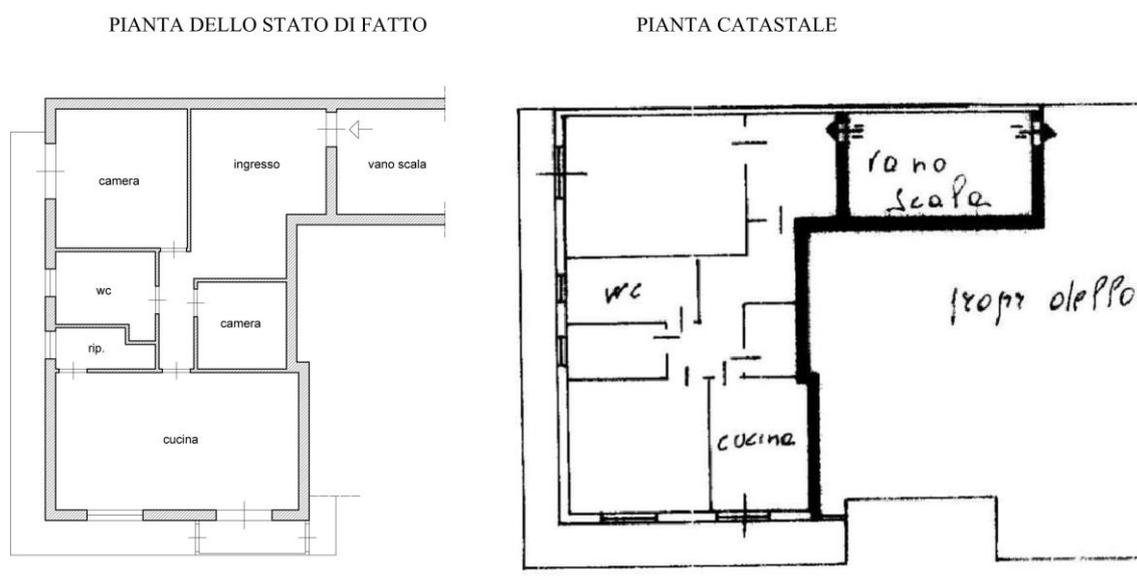
A seguito del sopralluogo effettuato dallo scrivente, sono state riscontrate delle difformità tra lo stato reale dei luoghi e la situazione riportata nella planimetria catastale in ordine ad una diversa distribuzione degli spazi interni e alla parziale chiusura del balcone a veranda.

Gli oneri relativi alla predetta correzione necessaria, da effettuare per la regolarizzazione catastale del bene e previa verifica della regolarità urbanistica dello stesso, possono essere quantificati in € 500,00 (diconsi euro cinquecento/00) comprendenti di contributo spese catastali e onorario professionale. Tale importo dovrà detrarsi dal valore di stima del bene. Per una maggiore comprensione si riporta il confronto tra la planimetria dello stato reale dei luoghi con la planimetria catastale.

planimetria con lo stato reale dei luoghi è necessario presentare la “Dichiarazione di variazione (DO.C.FA.) per aggiornamento della planimetria”.

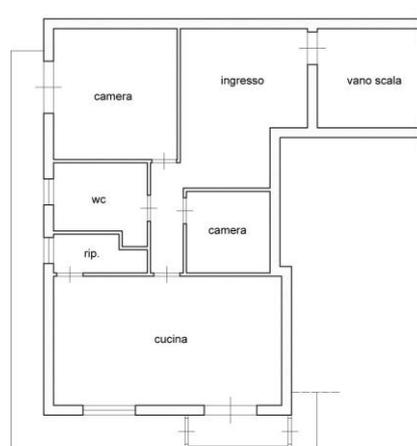
PIANTA DELLO STATO DI FATTO

Considerato quindi che lo scrivente non ha potuto quindi prendere visione della pratica della domanda di Concessione in Sanatoria presentata e che anche il debitore non si trova in possesso della sopraccitata documentazione, per determinare la tipologia di abuso da sanare e il calcolo dell'oblazione e degli oneri di urbanizzazione e di costruzione si è preso come riferimento le planimetrie del progetto approvato e dello stato dei fatti. Così come si evince dal raffronto delle planimetrie è stato realizzato un ampliamento della superficie abitabile in prossimità di parte del balcone lato ovest e lo scorporo e fusione di un vano abitabile con l'unità immobiliare complanare.

Lo scrivente Esperto Stimatore ritiene quindi che i costi necessari e presumibili, per il completamento della domanda presentata ed il conseguente ottenimento della Concessione Edilizia in Sanatoria, possono essere quantificati, in via approssimativa e

salvo diverse determinazioni dell'ufficio tecnico competente, in € **4.000,00** (diconsi euro quattromila/00) comprendenti l'oblazione, misurata in base alle tipologie di abuso come da Legge 47/85, gli oneri di urbanizzazione e di costruzione, gli interessi legali, gli onorari professionali e i diritti di istruttoria nei termini e nelle modalità di legge vigenti. Il predetto importo dovrà detrarsi dal valore di stima del bene.
