TRIBUNALE DI AVELLINO

n. 107 / 2023 R.G.E.

RELAZIONE DI CONSULENZA TECNICA DI STIMA

Piena proprietà di XXXXX “ unità immobiliare facente parte del fabbricato in Solofra alla via Starza del Conte n. 6 (ora via Starza Conte I trav. Dx n. 20):

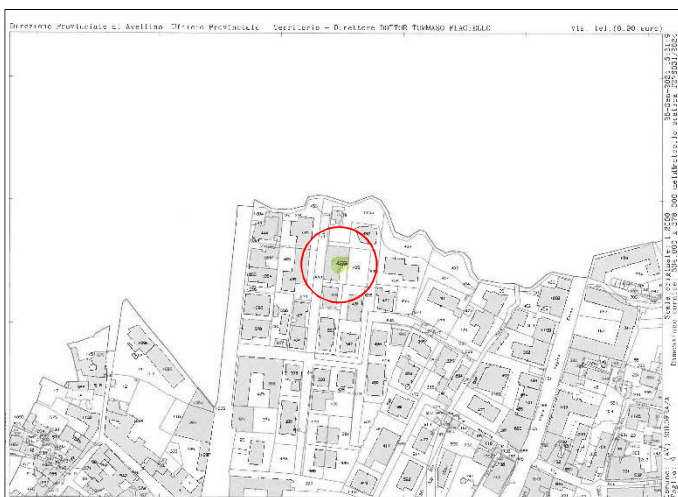
Foglio 9 con fabbricato i cui è ubicato l'immobile pignorato

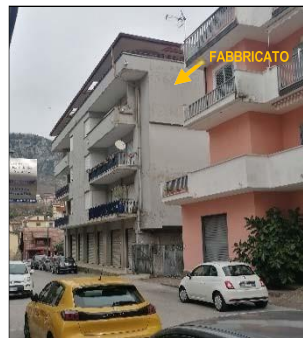
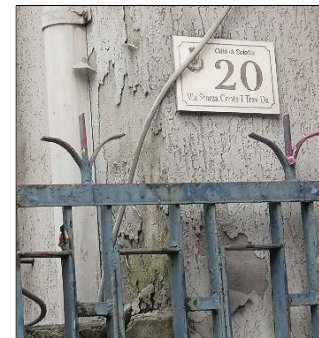
L'accesso al fabbricato avviene tramite

un vialetto con cancello, situato sulla destra per chi imbocca la traversa di via Starza Conte.

Percorrendo questo breve vialetto, si arriva al portone del palazzo, che si trova sul retro rispetto alla strada. È, ancora, importante notare che il fabbricato non è dotato di ascensore, per cui per raggiungere l'appartamento, che occupa

l'intera superficie del 3° piano e confina con la corte comune e la via Starza Conte I traversa destra, è necessario salire i tre piani a piedi.

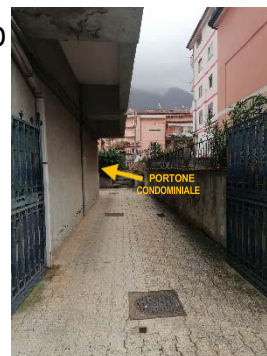
Prima di proseguire, è necessario, a questo punto, riferire, per doverosa informativa di chi legge, che **l'edificio presenta condizioni esterne molto degradate**. Da una visione sommaria risultano, infatti, scrostamenti di intonaco diffusi su tutte le tamponature esterne, ammaloramenti dei sotto balconi e vari problemi al solaio della terrazza al primo piano, che copre la zona antistante il portone di accesso all'androne scale, per il cui sostegno in sicurezza sono oggi addirittura utilizzati dei puntelli a croce (cristi). Nel merito, è opportuno precisare che, per quanto emerso in sede di sopralluogo, allo stato attuale non risulta istituito alcun condominio, né sono previsti lavori di ripristino, benché, a parere dello scrivente necessari per il decoro e anche urgenti.

L'accesso allo stabile avviene attraverso un cancello in ferro a doppia anta; da qui, percorrendo un breve vialetto pavimentato con piastrelle e delimitato dal fabbricato e da un muretto di confine, è possibile, infatti, raggiungere il portone di accesso all'androne scale, posto sul retro rispetto alla strada e costituito da ante in alluminio anodizzato e vetro.
