TRIBUNALE CIVILE DI PERUGIA

CONSULENZA TECNICA

Nella esecuzione immobiliare n. 25/2024 R.G. Es. promossa da:

Forma oggetto della presente C.T.U., come disposto dalla S.V. Ill.ma nei precisi termini del quesito formulato, l'individuazione, descrizione e valutazione di un modesto compendio immobiliare di cui all'atto di Pignoramento [REDACTED]

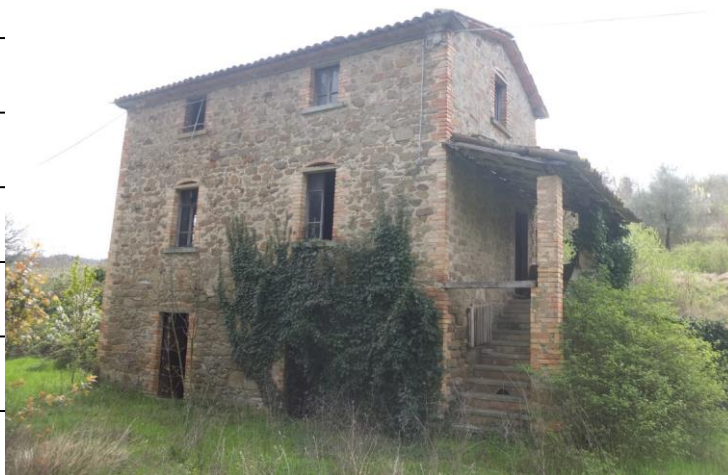
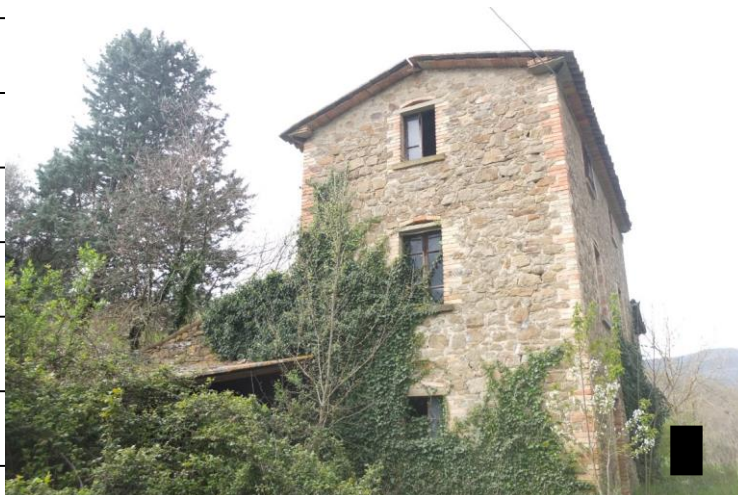
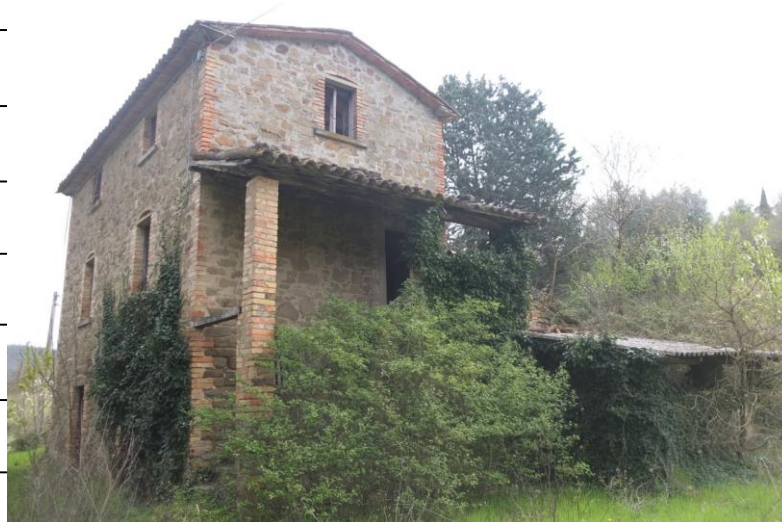
a) edificio ex rurale (foto dalla n. 1 alla n. 12)

edificio di remota costruzione (sicuramente da ritenere ante '42) con

caratterista tipologia costruttiva della zona in muratura di pietrame del

luogo e laterizi legati da malta, murature esternamente non intonacate

(lavorazione ad opera incerta) ed internamente, presumibilmente,

vecchio intonaco tinteggiato

Edificio (come detto realizzato in epoche remote in muratura di pietre del luogo e laterizi legati da malta con pareti non intonacate esternamente e vecchio intonaco internamente) verte in stato di completo abbandono, in cattivo stato di conservazione, presente parziale crollo del tetto e di parte della parete perimetrale a monte e, presumibilmente, con possibili lesioni/cedimenti dei solai sottostanti; nella planimetria catastale non si rileva evidenza di servizio igienico

Dall'esame esterno dell'edificio, inaccessibile per il rilevato evidente grave e prevedibile stato di pericolo, si rilevano alle finestre vecchi infissi in stato di avanzata fatiscenza, impianti non presenti; condizioni e stato dell'immobile come meglio ed in dettaglio illustrato e rilevabile nella documentazione fotografica allegata.

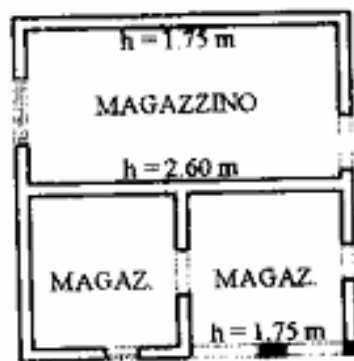
d) ex annesso rurale (accatastato sub. 2) (foto n. 13 e n. 14)

Al quale si accede dalla corte rappresentato da un manufatto isolato elevantesi sul solo piano terra, presumibilmente in muratura tradizionale con copertura in laterizi (vedasi foto allegate); consistenza del manufatto è stata rilevata da documento catastale (planimetria) in quanto inaccessibile per la fitta vegetazione (macchia di rovi) che ha interamente colonizzato la costruzione.

Lo stesso, sempre per quanto rilevato nel documento catastale, si componeva di n. 3 modesti locali da ritenere destinati a magazzino/allevamento di animali da cortile con altezza interna variabile da un minimo di m. 1,75 ad un massimo di m. 2,60 per una

superficie (sempre da planimetria catastale) mq. 30,00 ca.

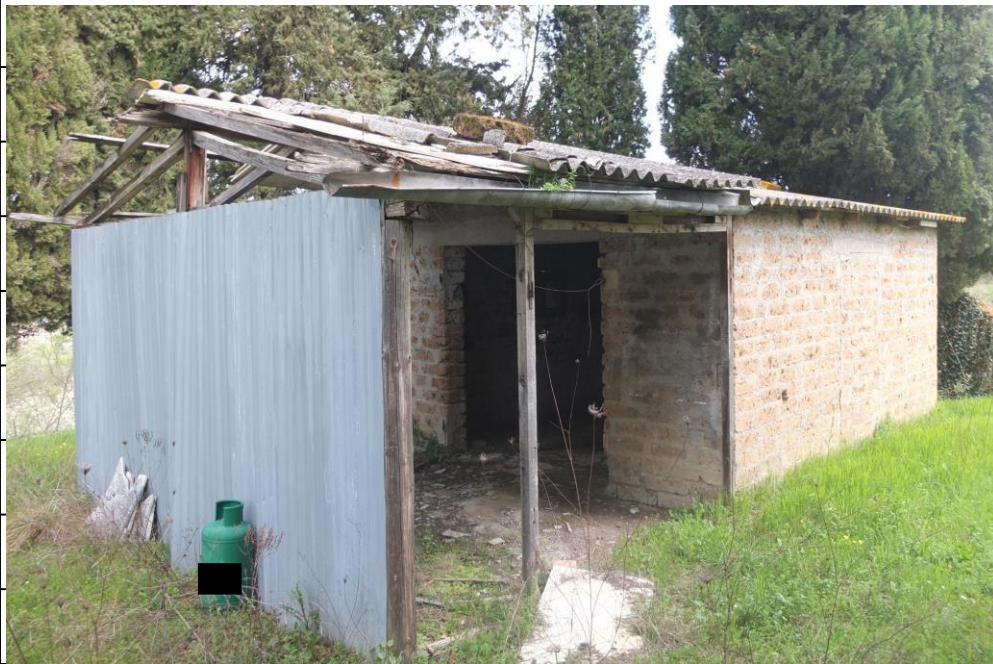
Manufatto di più recente costruzione (presumibilmente anni '60-'70) a valle del precedente, accesso dalla corte, realizzato parte in muratura di blocchi di tufo e tetto a capanna in legno coperto da lastre di ondulato in eternit e parte con materiale di recupero (colonne in cemento ex vigneto e pali in legno e fogli di lamiera ed in eternit); il tutto, in precario/cattivo stato di conservazione e manutenzione, privo di impianti ed infissi,

pavimento in terra, per una superficie della porzione in blocchi di tufo di circa mq. 21,00 e quindi circa mq. 9,00 la struttura precaria.
