TRIBUNALE CIVILE DI PALMI

PROCEDIMENTO N. 60/2017 R.G.E.

RELAZIONE
DI CONSULENZA
TECNICA DI UFFICIO

RELAZIONE LOTTO N. 1

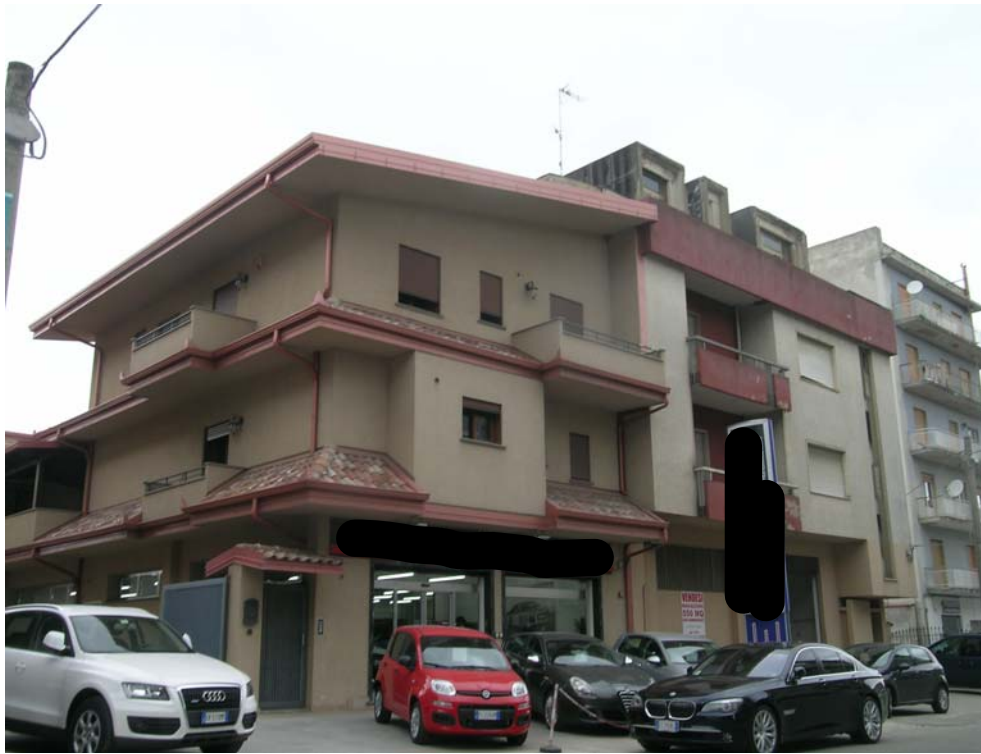
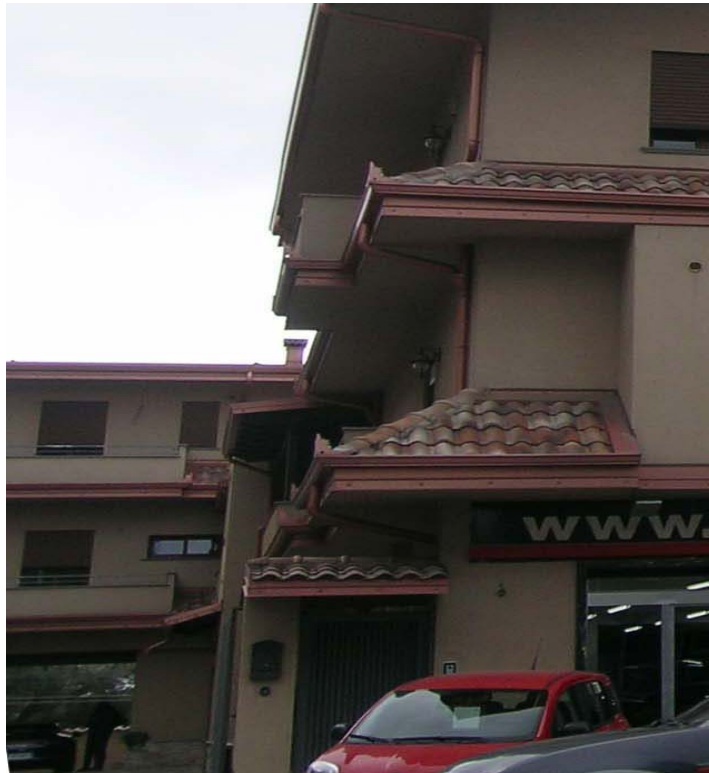
Foto n. 1 -

Le facciate del fabbricato sono rifinite con intonaco colorato (*foto n. 1, 2*), i parapetti dei balconi sono in muratura con sovrastante ringhiera in ferro. Sono presenti lattonerie in rame e delle faldine in tegole di cotto ai fianchi dei balconi. Gli infissi presentano delle tapparelle in pvc. Le condizioni di conservazione sono buone.

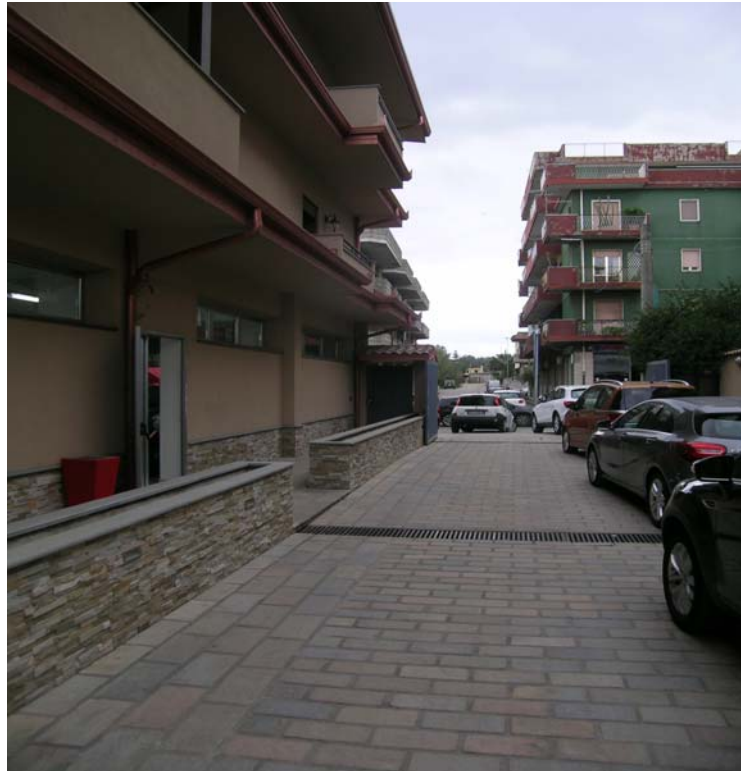
Foto n. 3 -

Al fabbricato in cui è ubicata l'unità immobiliare in esame si accede, attraverso un cortile interno (*foto n. 3*), dalla Via Nazionale 18 per mezzo di un accesso pedonale ed uno carrabile. Dal cortile si accede al vano scala, rivestita in pietra, ove è presente un ascensore (*foto n. 4*).

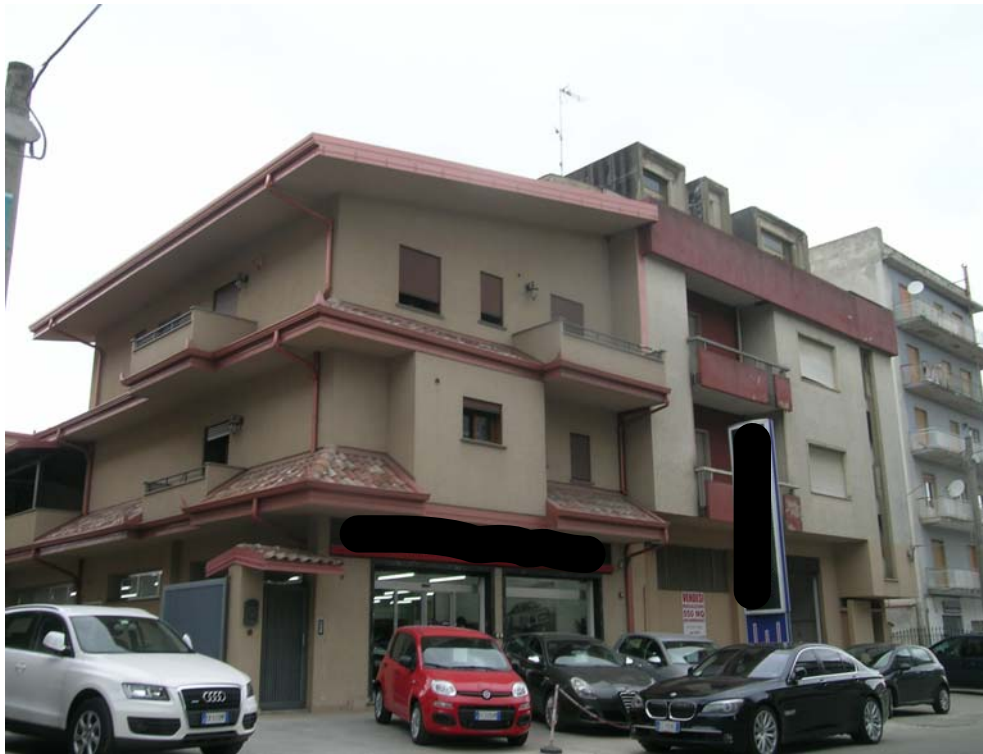
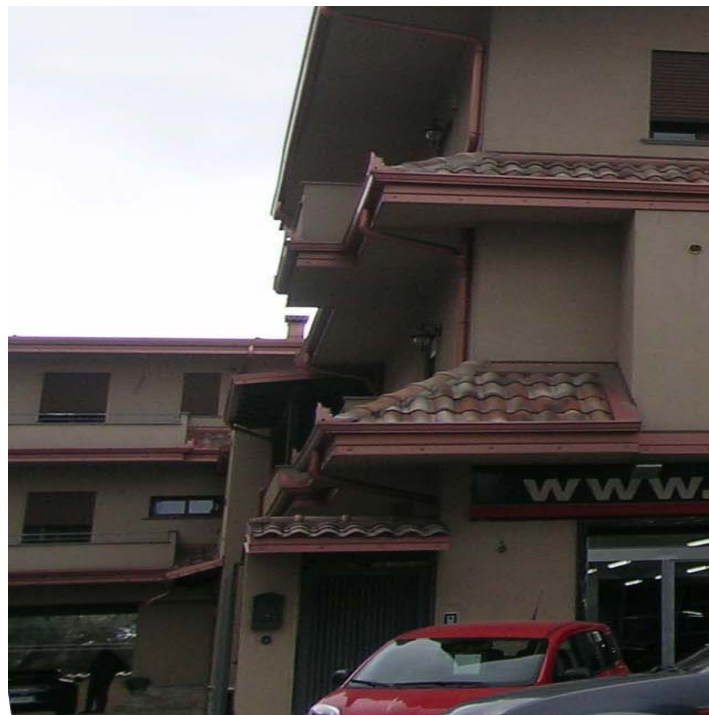
Foto n. 1 -

Le facciate del fabbricato sono rifinite con intonaco colorato (*foto n. 1, 2*), i parapetti dei balconi sono in muratura con sovrastante ringhiera in ferro. Sono presenti lattonerie in rame e delle faldine in tegole di cotto ai fianchi dei balconi. Gli infissi presentano delle tapparelle in pvc. Le condizioni di conservazione sono buone.

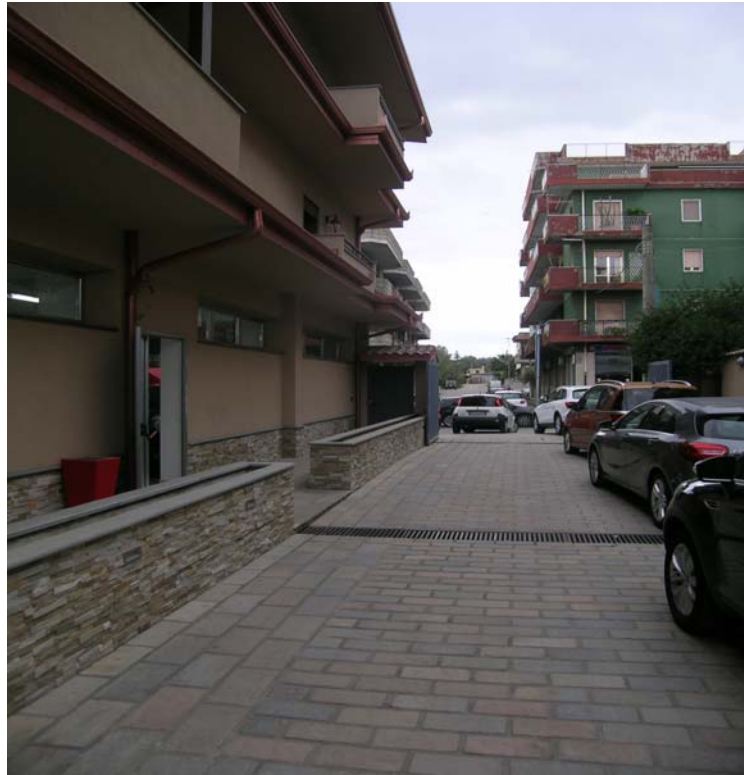
Foto n. 3 -

Al fabbricato in cui è ubicata l'unità immobiliare si accede, attraverso un cortile interno (*foto n. 3*), dalla Via Nazionale 18 per mezzo di un accesso pedonale ed uno carrabile. Dal cortile si accede al vano scala, rivestita in pietra, ove è presente un ascensore (*foto n. 4*).
