TRIBUNALE DI PARMA

Procedimento n° 154/2023 R.G. Es. Imm.

PERIZIA TECNICO-ESTIMATIVA

Immobili: *appartamento con cantina e posto auto scoperto
ubicato in Busseto (PR), Via F. Provesi n°10*

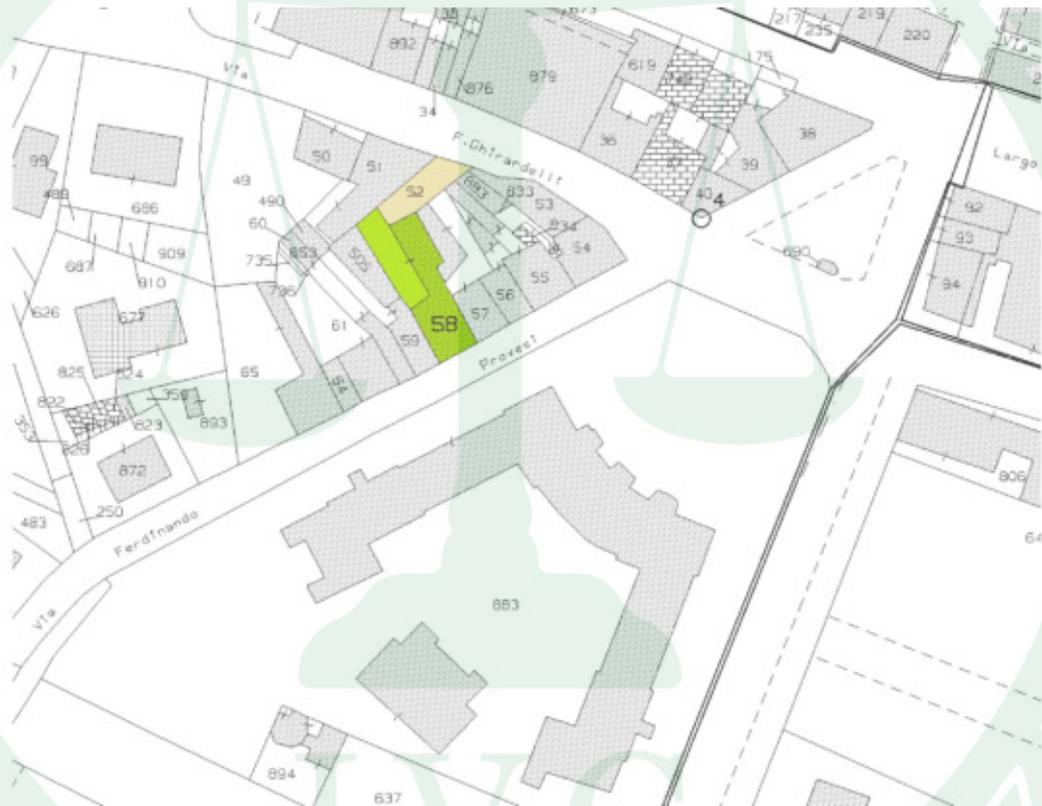
estratto di mappa catastale

E' annessa all'unità immobiliare sub. 7, in uso esclusivo, una porzione di area scoperta posta nell'angolo sudovest del cortile comune (afferre alla part. 58), di dimensioni 4,50 x 2,50 m.

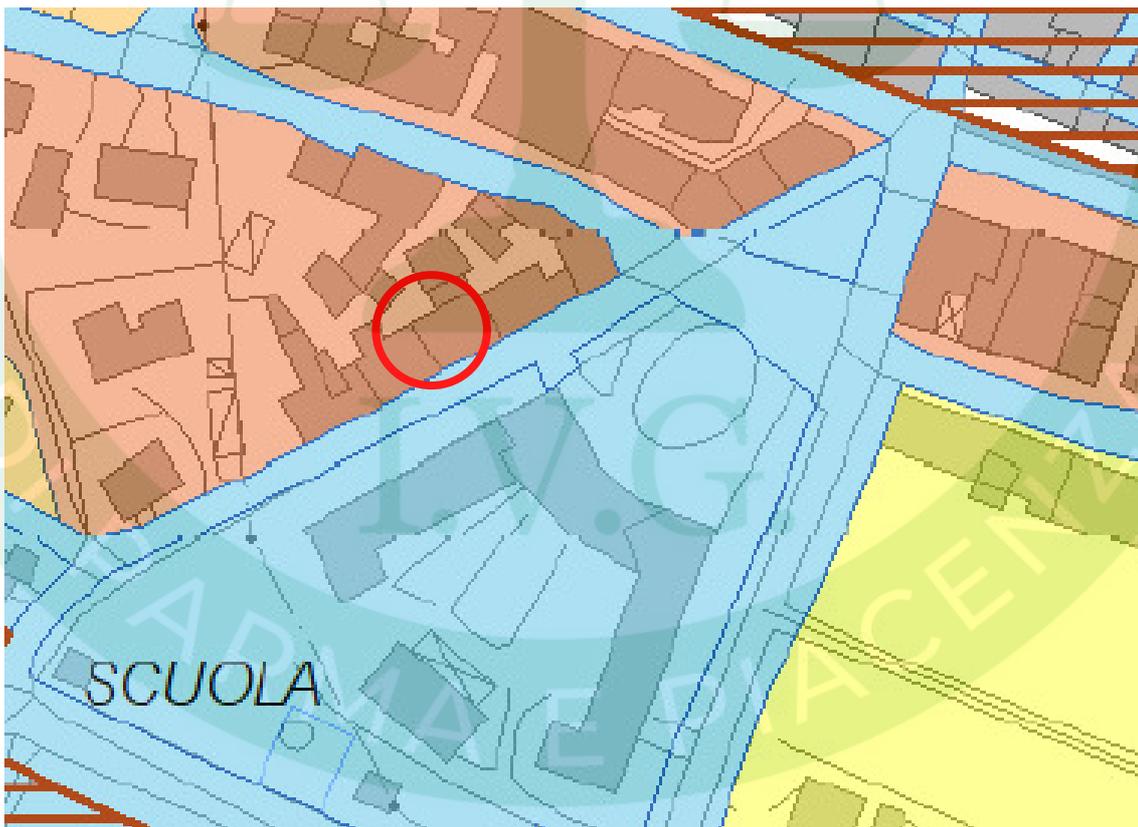
Estratto RUE Tav. T01

Il lotto di terreno su cui sorge il fabbricato in oggetto è classificato dal vigente Regolamento Urbanistico Edilizio del comune di Busseto (Allegato 3) all'interno del perimetro urbanizzato, tra gli ambiti urbani consolidati prevalentemente residenziali, in zona AUC.RES.R2 – ambito residenziale ad elevata densità (art. 40 delle RUE-NTA), destinato prevalentemente alla funzione abitativa e per servizi, organizzate in lotti già edificati ad alta densità edilizia.

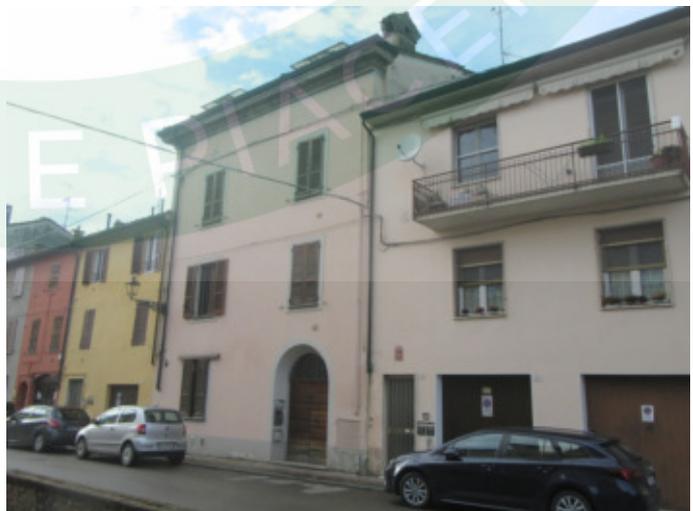
F. Provesi, è costituito da due corpi distinti adiacenti, di cui uno con affaccio sulla via Provesi e l'altro sulla via Ghirardelli e si eleva per tre piani fuori terra più un sottotetto, nei quali sono distribuiti locali adibiti ad alloggi e cantine. L'ingresso pedonale è posto sulla via Provesi, mentre l'accesso carraio avviene dalla via Ghirardelli, attraverso le due porzioni di area cortiliva interne adiacenti (afferenti alle part. 52 e 58). Il fabbricato è caratterizzato da facciate intonacate e tinteggiate, finestre con scuri in legno, vano scala con ascensore, area cortiliva sul retro.

L'edificio presenta struttura portante in muri di laterizio, solai interpiano e copertura in laterocemento con cornicione in c.a., tamponature esterne in laterizio, finestre in legno con doppi vetri. E' presente l'impianto ascensore e, allo stato attuale, risulta visitabile da parte di persone disabili ai sensi della L. 13/1989.

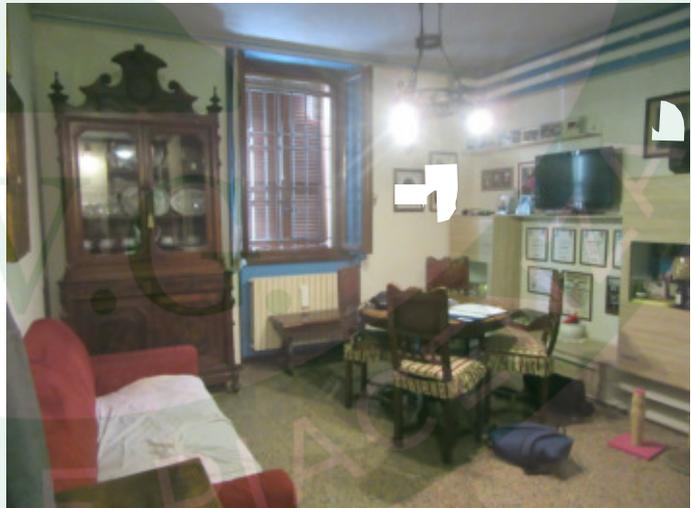
Posto al piano terreno dell'edificio, con portoncino d'ingresso dal corridoio comune, presenta l'entrata sull'ampio soggiorno con angolo cottura, un disimpegno verso la zona notte tramite cui si accede ad un ripostiglio cieco, un bagno privo di finestra ma completo di apparecchi sanitari in gres ceramico (vaso, bidè, lavabo e vasca) e sistema di aspirazione forzata, ed una camera da letto doppia (Allegato 6).

I locali ad uso abitativo principale, di altezza utile interna pari a 3,00 m, di cui la camera ben illuminata ed aerata, mentre il soggiorno con scarso rapporto aero-illuminante, si sviluppano su di una superficie lorda totale di 65 m².

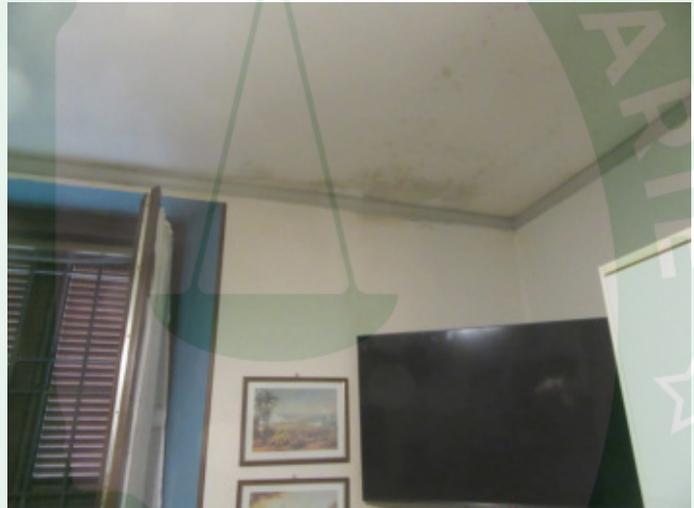
Le opere di finitura interne nel complesso si presentano in buono stato; si rileva soltanto una macchia segno di infiltrazione d'acqua nell'angolo nord del soffitto della camera da letto, da considerarsi proveniente dall'appartamento al piano superiore, probabilmente dovuta a perdite pregresse dagli impianti idrici, che tuttavia sembrano ad oggi cessate.
