Tribunale di Roma
Sezione Fallimentare

Fall. n. 791/2021 – CO.GGI.PAR Srl

Relazione di Stima
Appartamento
sito in
Alviano (TR)
Vocabolo Pupigliano 15

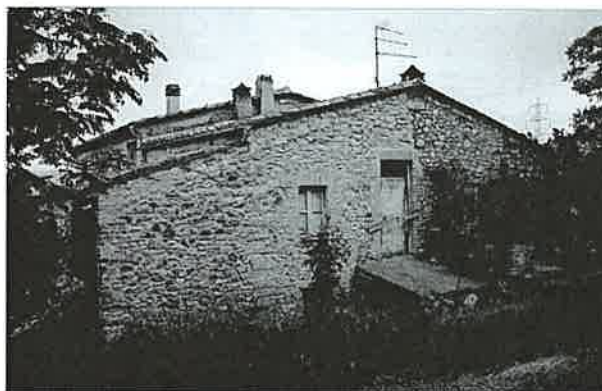
Foto

L'edificio in cui l'appartamento è sito risale all'800, come evidenziato nella scheda di PRG tavola S.bs – "Scheda Beni Storici" in cui l'edificio di interesse è identificato con il n. 356, (si allega scheda – all. 9) quindi risalente ad epoca ben anteriore al 1 settembre 1967, data di entrata in vigore della legge 765/1967

La scheda è stata redatta nell'aprile del 2007, e quindi prima delle opere di ristrutturazione di cui alla più volte menzionata SCIA prot. 1070 del 29 marzo 2011 (all. 10), che ha modificato internamente gli immobili e ristrutturato, in parte, l'esterno dell'edificio, che oggi appare

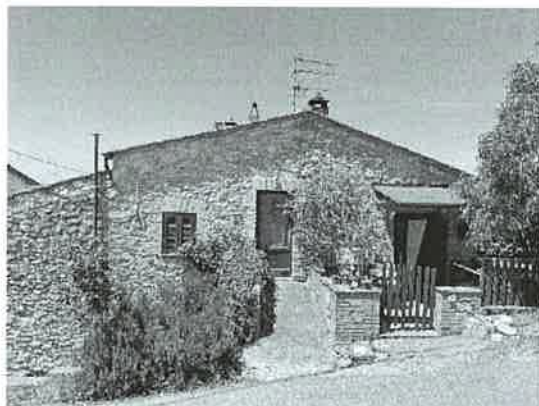
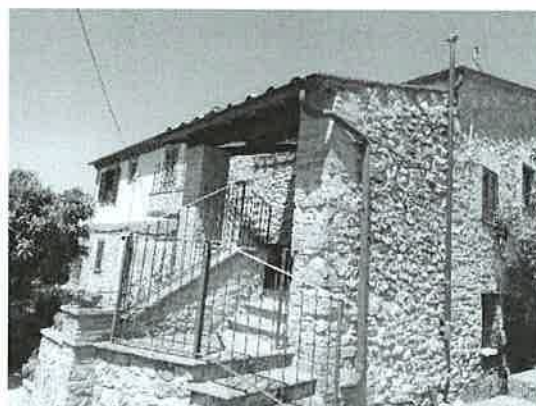
come riportato nelle sottostanti fotografie
