Liquidazione Giudiziale N°42/2023

RAPPORTO DI VALUTAZIONE IMMOBILIARE

LOTTO II

Opificio industriale/artigianale con uffici e area di pertinenza il tutto
posto in Pavia di Udine (UD) località Percoto Via San Mauro n.31.

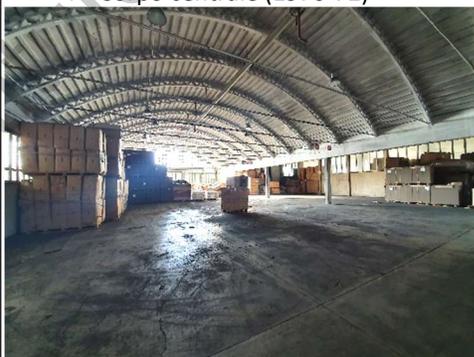
- la porzione centrale (1970-72) è su un unico piano, ha fondazioni con plinti isolati in c.a., pilastri sempre in c.a. che sorreggono la copertura composta da volte con struttura portante in c.a. reticolare ad arco e tiranti in acciaio, manto in lastre ondulate.

Il tamponamento è in blocchetti di cemento con intonaco liscio o in cemento a vista; divisorii interni sempre in blocchetti di cemento con finestre prefabbricate in cemento-vetro e portoni scorrevoli in lamiera; pavimenti in cemento liscio e piastrelle in gres nei servizi igienici posti circa al centro del capannone e dotati di vetusti sanitari.

L'illuminazione naturale è scarsa ma garantita da vetrate sulle testate del capannone e sulle volte.

L'impianto elettrico è del tipo sopra-traccia in canaletta (220/380 V) con lampade al neon; il riscaldamento è assente.

Corpo centrale (1970-72)

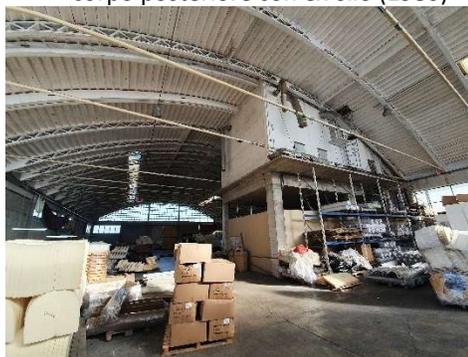
- La parte posteriore (1980) destinata a laboratorio, include al suo interno un ex silo (1970) attualmente non più utilizzato; la struttura portante è identica a quella dei corpi centrali, costituita da unica volta, pavimento

sempre in cemento lisciato, buona l'illuminazione naturale dovuta alle aperture parziali su tre lati; l'impianto elettrico è identico a quello descritto in precedenza, sempre sopra-traccia in canaletta, lampade ad incandescenza.

corpo posteriore con ex-silo (1980)

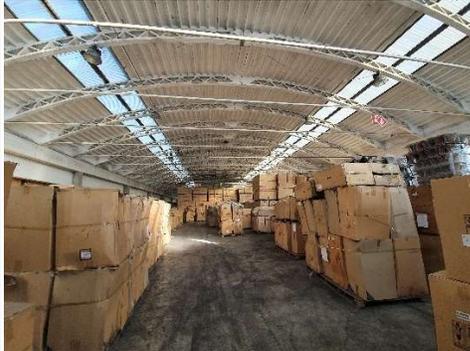
- Il deposito posto ad Est (1975) ha le medesime caratteristiche di costruzione e di finitura dei corpi descritti in precedenza a cui è collegato.
- La parte anteriore (1975) include un piano terra, verso Ovest, l'officina con retrostanti depositi attrezzi, al centro un piano rialzato accessibile dall'esterno tramite tre rampe di scale indipendenti, destinato ad uffici, mensa, spogliatoi e servizi igienici completi di sanitari; un piano scantinato, raggiungibile con rampa scale interna dalla zona uffici, destinato a deposito, ripostiglio, c.t. e locale tecnico per il meccanismo di una pesa (Burime C da 80 T.) posta davanti al corpo uffici e non più in funzione.

Corpo ad Est (1975)

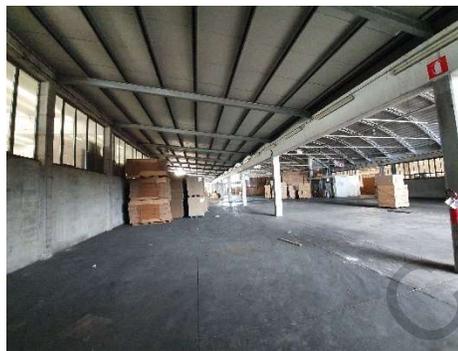
- La tettoia interna lungo tutto il fronte ovest (1981) ha sempre struttura di fondazione e in elevazione in c.a. con l'adozione di pilastri, copertura ad una falda inclinata con struttura in carpenteria metallica, tamponamento in blocchetti di cemento intonacati, serramenti in struttura metallica.

tettoia interna (1981)

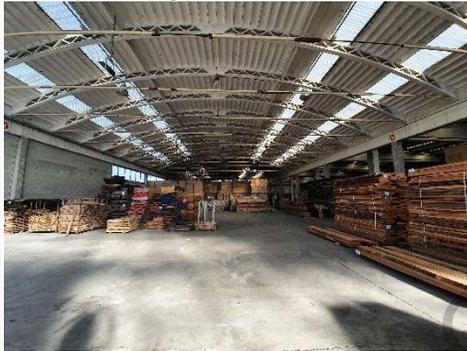
- Il deposito del legname (1981-82) è posto all'estremo Ovest del complesso; si sviluppa su unico piano, ha le medesime caratteristiche dei capannoni fin qui descritti con fondazioni a plinti isolati in c.a., pilastri in c.a. che sorreggono la copertura composta da volte con struttura portante sempre in c.a. reticolare ad arco e tiranti in acciaio, manto in lastre ondulate con lucernai trasparenti, tamponamenti perimetrali recenti in blocchi di cemento con porzioni finestrate. Pavimento in cemento liscio e l'impianto elettrico è sempre del tipo sopra-traccia con canaletta, lampade ad incandescenza per l'illuminazione interna.

Deposito legname ad Ovest (1981-82)

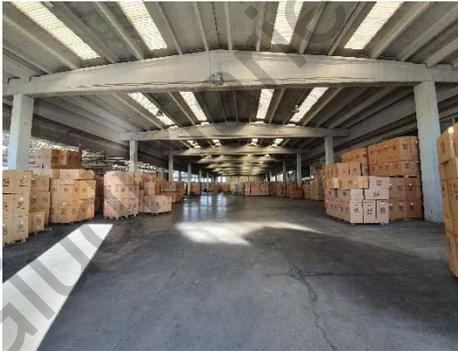
- Il deposito più recente (2007) è posto in aderenza ad Est del corpo di fabbrica ora descritto e va a completare l'intero opificio. Si tratta di un capannone con intelaiatura prefabbricata in c.a.p., pilastri in c.a. che sorreggono la copertura a doppia pendenza del tipo a sandwich, è presente il solo impianto elettrico e d'illuminazione come nei precedenti corpi di fabbrica.

Corpo più recente (2007)

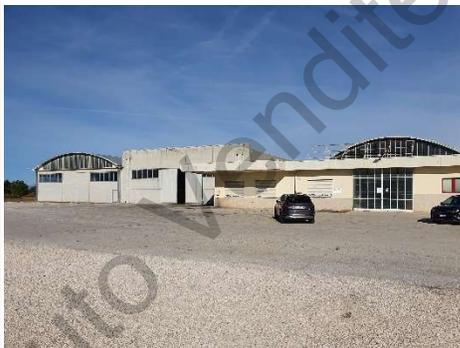
Corpo anteriore (1975) – officina

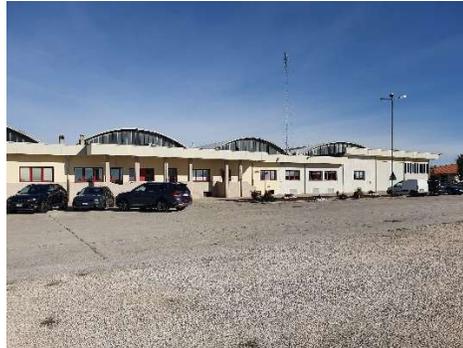
La struttura portante è con fondazioni e pilastri in c.a., solai in latero-cemento con copertura piana e manto in guaina bituminosa.

Il tamponamento è dato da blocchetti di laterizio, intonacati e tinteggiati, divisori interni in mattoni forati anch'essi intonacati e tinteggiati al civile nonché pareti e controsoffitti in cartongesso.

La pavimentazione è ottenuta da grees ceramico ad esclusione dell'officina che è in cemento lisciato, le scale esterne sono in c.a. rivestite in ghiaietto lavato bicolore, scala interna rivestita in marmo.

Corpo anteriore (1975) - uffici
