## CONSULENZA TECNICA D'UFFICIO

R.G.Es.: 203 / 2015

## RELAZIONE DI STIMA

DATA: 12 sett. 2016

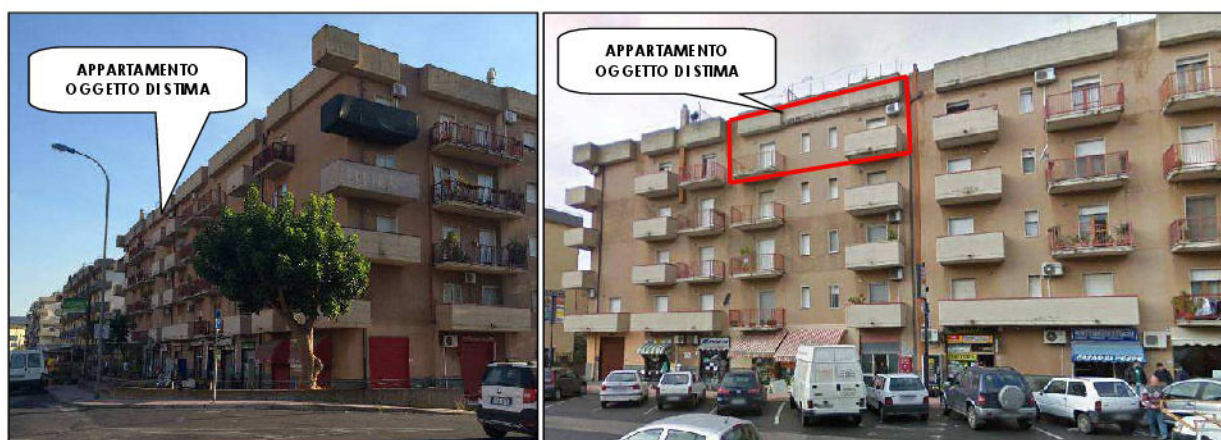
1. **Appartamento** per civile abitazione, sito al quarto piano, scala A, interno B, comprensivo di soprastante terrazzo, avente ingresso dalla via Gramsci 29, vedi fig. 2;
2. **Garage** sito al piano interrato dello stesso stabile condominiale, con accesso carrabile dalla via De Gasperi, vedi fig. 3.

Figura 2: stabile condominiale con evidenziato l'appartamento oggetto di stima

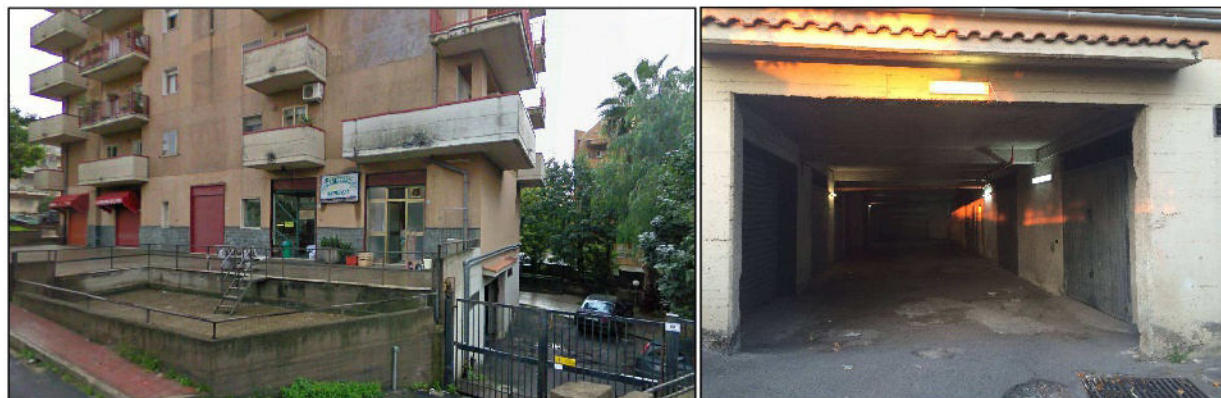
Figura 3: stabile condominiale su via De Gasperi con evidenza del passo carrabile che conduce al garage

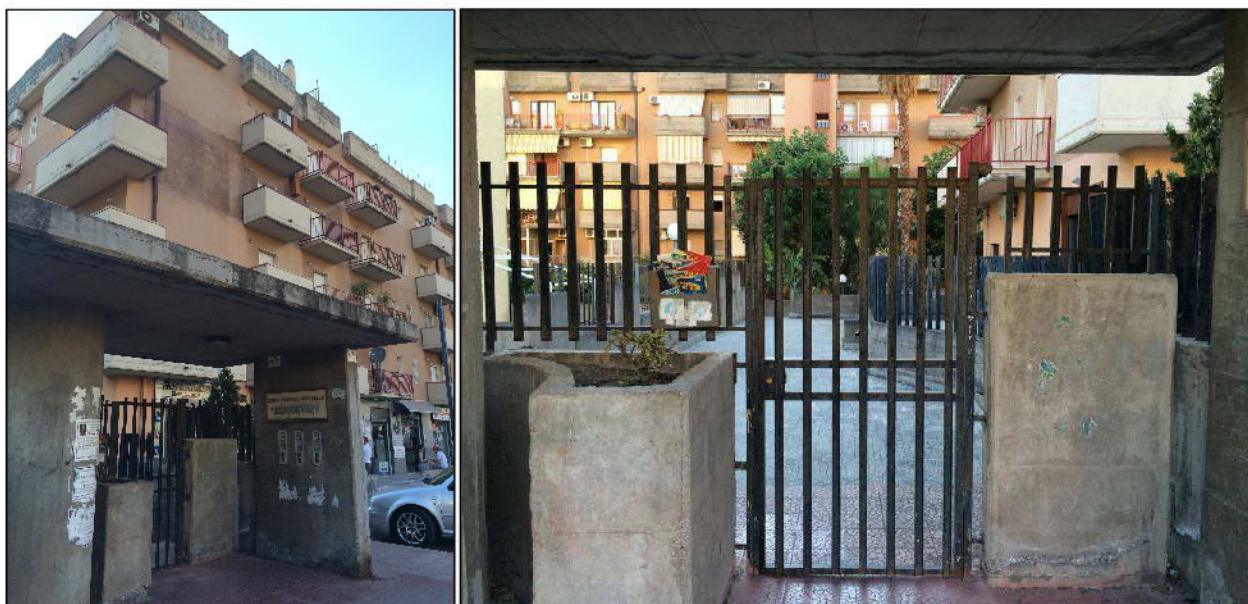
L'accesso al complesso condominiale avviene attraverso un cancello pedonale che dà sulla via Gramsci. Da tale cancello, attraverso un viale pavimentato con mattonelle in cemento ed abbellito da piccole aiuole piantumate, si raggiunge un cortile comune ai tre corpi scala, anche questo pavimentato ed abbellito da aiuole, sul quale affacciano i tre portoni d'ingresso.

Figura 7: ingresso pedonale condominiale dalla via Gramsci

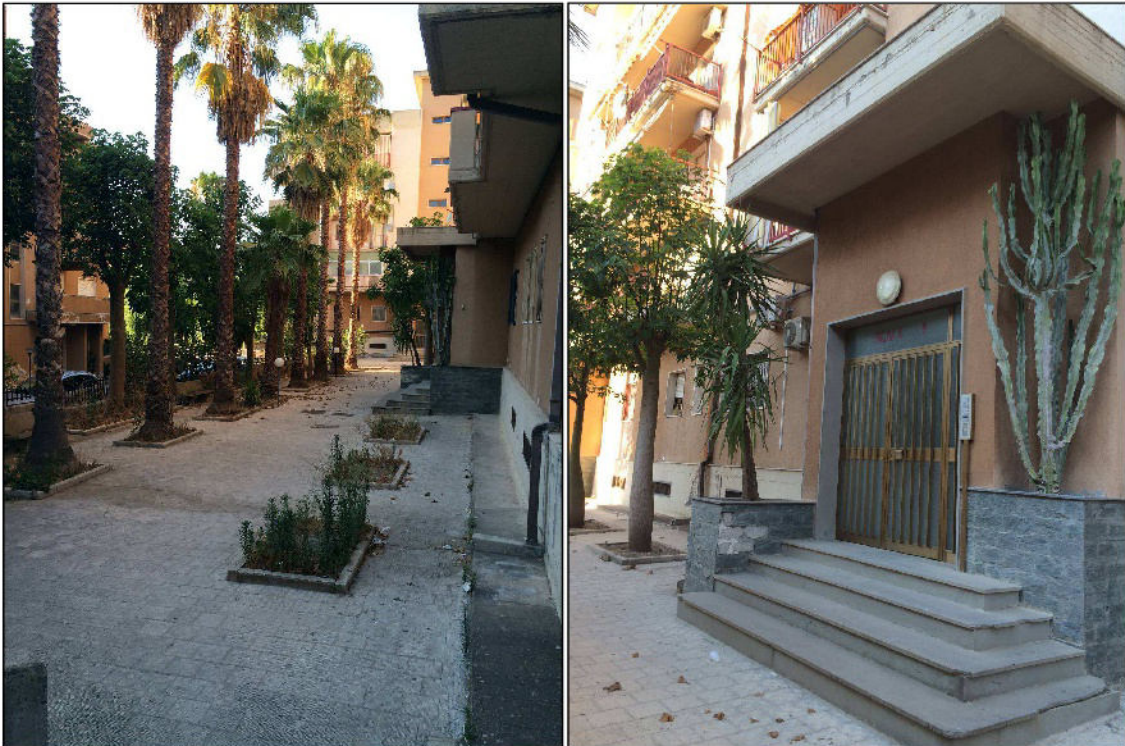
Figura 8: cortile interno condominiale e portone d'ingresso scala "A"

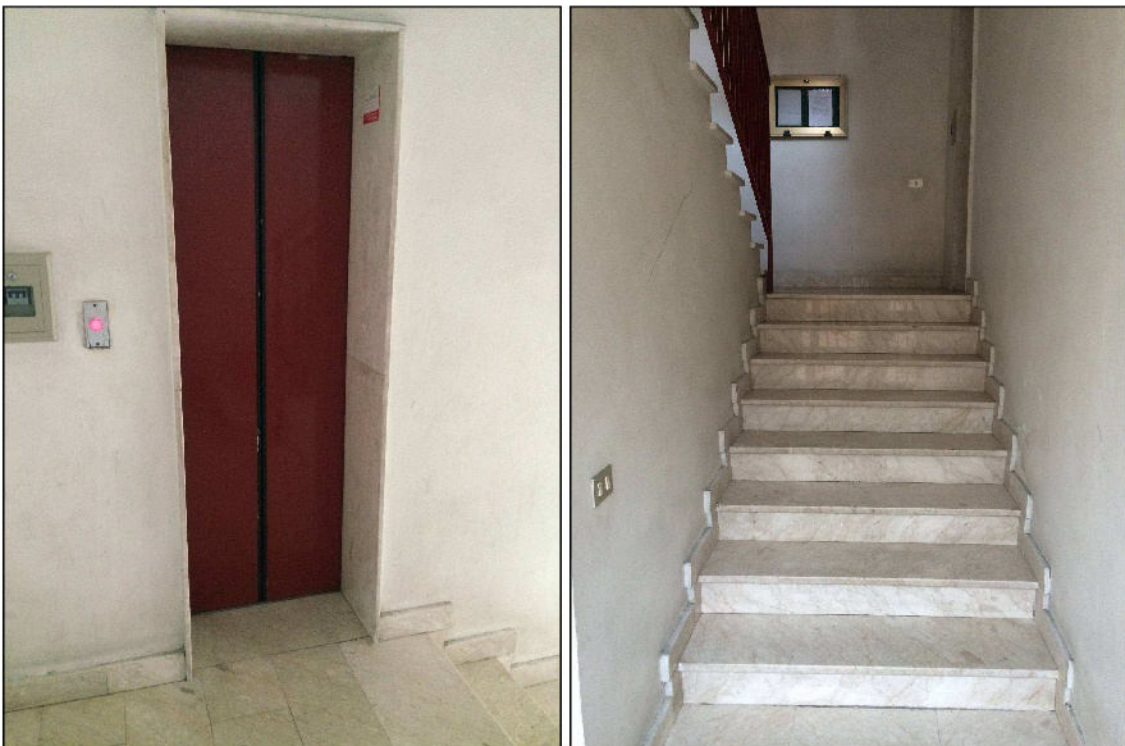
Per quanto concerne le finiture, esternamente lo stabile risulta intonacato e rifinito con tonachino; il corpo scala, dotato di vano ascensore, risulta intonacato a civile con rampe aventi gradini interamente rivestiti con marmo e con parapetto in ferro smaltato.

Figura 9: ascensore e vano scala

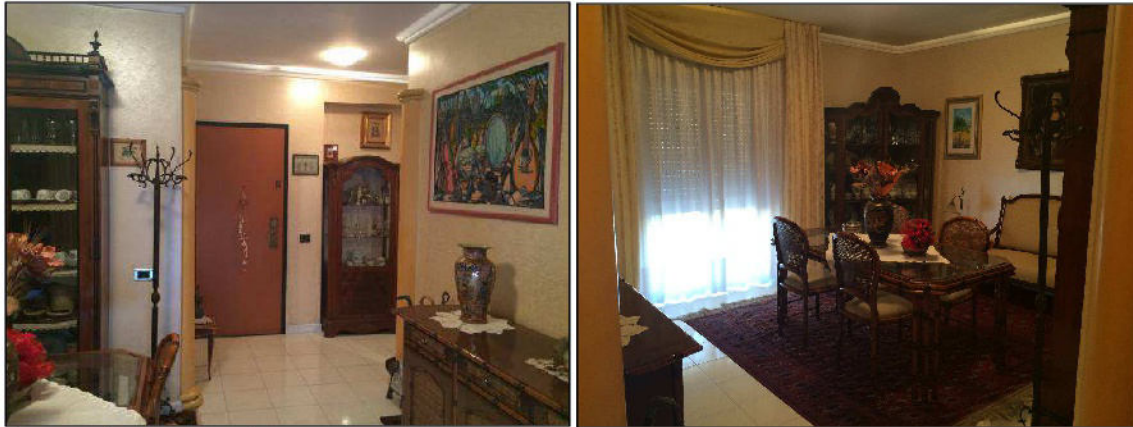
Figura 11: ingresso-soggiorno

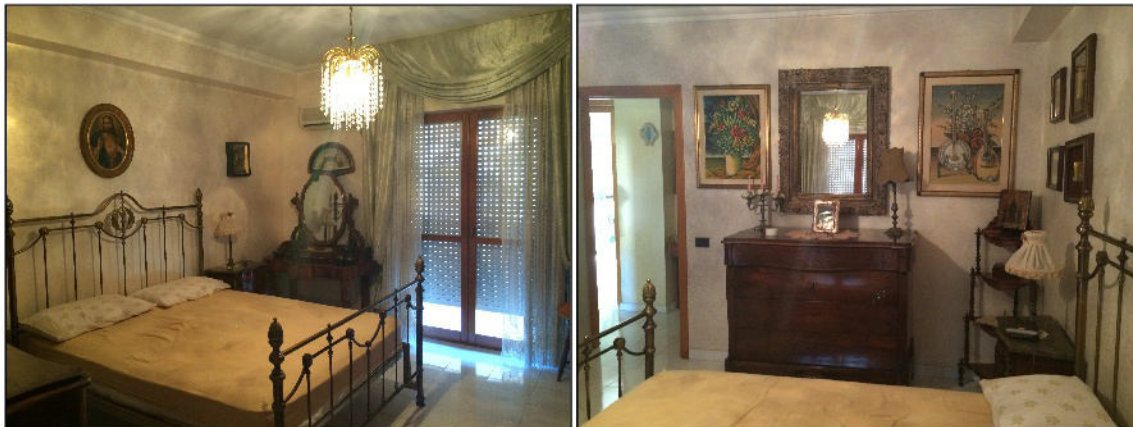
Figura 12: letto matrimoniale

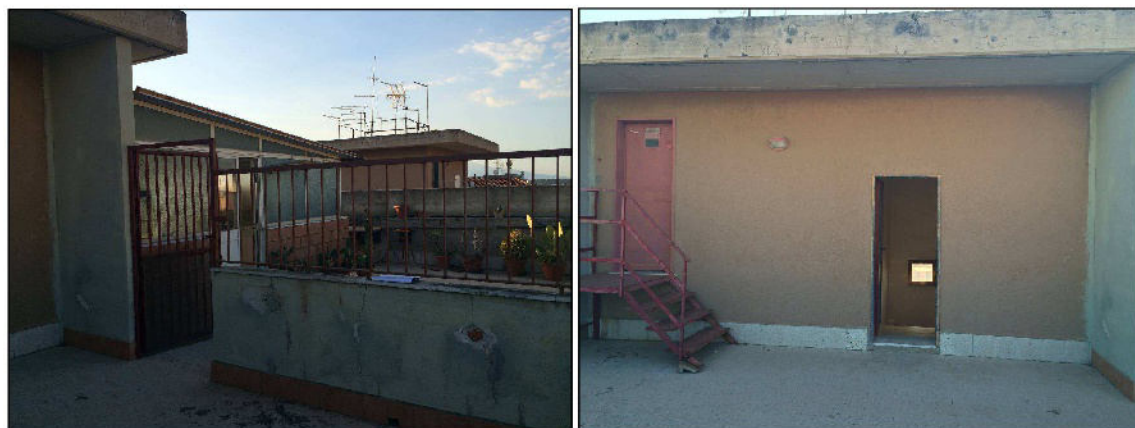
La proprietà esclusiva è delimitata con un muretto sormontato da una ringhiera metallica ed è dotata di cancelletto pedonale.

L'area risulta interamente pavimentata con marmette di cemento.

Figura 15: porta vano scala e terrazzo

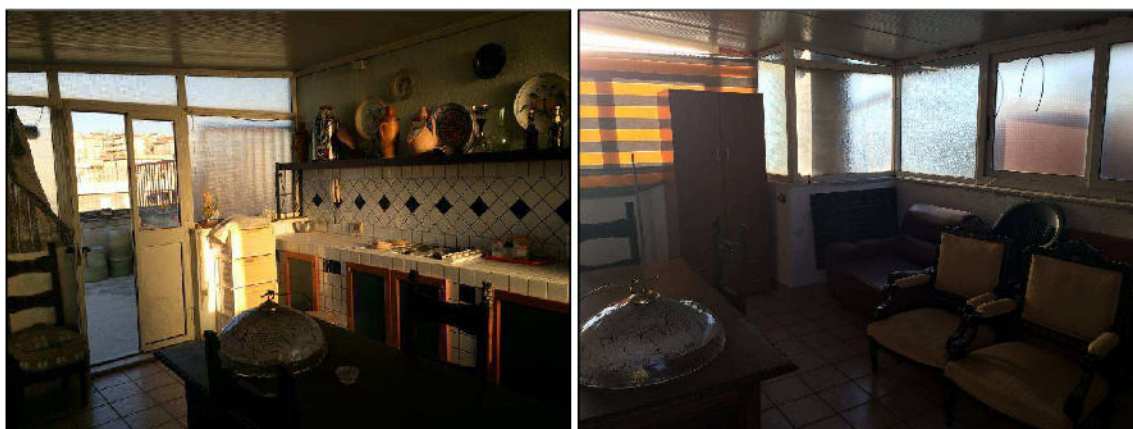
Su una parte di tale terrazzo è stato realizzato un locale chiuso con un muretto in muratura di altezza pari a circa 1 m sormontato da finestrature a nastro in alluminio verniciato e copertura con pannelli in termo copertura. Anche la porta di accesso è in alluminio verniciato. L'interno di tale locale è pavimentato con piastrelle in ceramica smaltata ed è arredato con una cucina in muratura che comprende sia il lavabo che il piano cottura. È anche dotato di impianto elettrico ed provvisto anche di condizionatore esterno.

La superficie di tale locale risulta pari a circa 25 m<sup>2</sup>: in particolare le dimensioni interne risultano pari a 5,2 m x 4,8 m con altezza interna pari a 2,6 m nel punto di colmo e 2,1 m alla gronda.

Figura 16: locale terrazzo

Dal confronto eseguito tra gli elaborati di progetto allegati alla concessione edilizia sopra citata e lo stato dei luoghi è emersa una difformità sul terrazzo oggetto di stima.

In particolare il locale attualmente presente su tale terrazzo e prima descritto, risulta privo di autorizzazioni.

L'opera risulta sanabile ai sensi dell'art. 20 della L.R. 4/2003 e art. 12 della L.R. n° 15/2006.

Considerata la dimensione dell'opera i costi da sostenere per ottenere la concessione in sanatoria risultano pari a circa 5.850,00 € così determinabili:

1. 45 m<sup>2</sup> X 50 €/m<sup>2</sup>= € 2.250,00 versamento a favore del Comune di Carlentini;
2. ~ € 1.600,00 spese (tecniche + tasse) per pratica catastale;
3. ~ € 2.000 spese tecniche per presentazione pratica e genio civile.

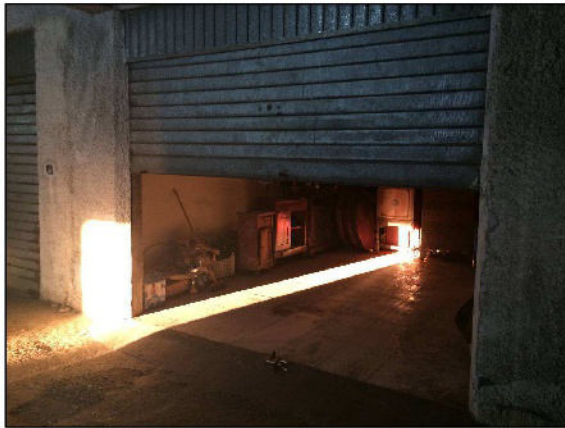
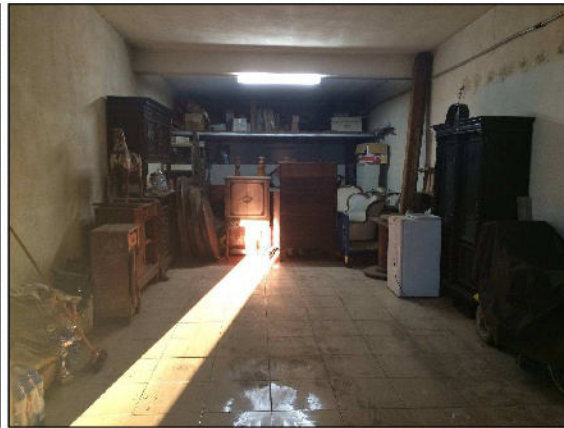
Per quanto concerne le finiture, risulta pavimentato con piastrelle in ceramica ed è intonacato a civile.

Figura 18: garage

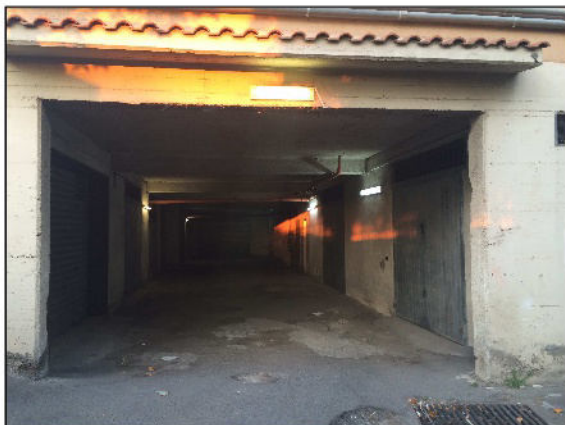
La corsia di accesso al garage ha una larghezza pari a circa 4,6 m e consente di eseguire agevolmente le manovre di ingresso/uscita.

Figura 19: corsia d'accesso ai garage
