TRIBUNALE DI TERMINI IMERESE

Perizia dell'Esperto ex art. 568 c.p.c. Ing. Salamò Vincenzo, nell'Esecuzione Immobiliare 60/2024 del R.G.E.

- **Lotto Unico** - Fabbricato civile ubicato a Bagheria (PA) - Via Volturmo nn. 15, 17

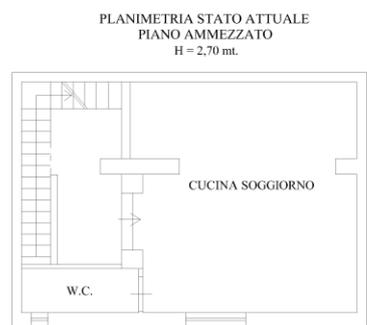
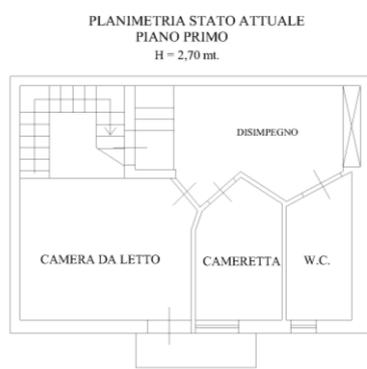
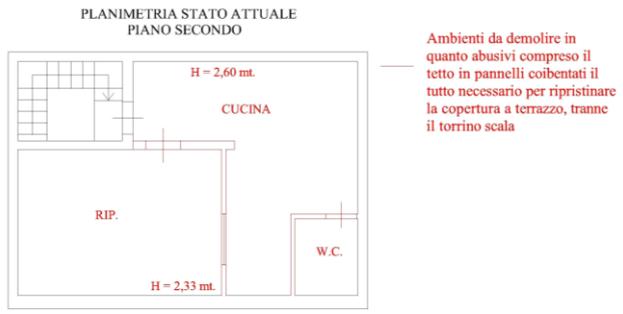
Attraverso il sopralluogo effettuato in data 14/06/2024 presso l'immobile pignorato, si è potuto constatare che non esiste la corrispondenza tra planimetria catastale e la planimetria dello stato attuale dei luoghi.

In particolare le difformità presenti tra la planimetria catastale e la planimetria dello stato reale dei luoghi consistono in una diversa distribuzione degli spazi interni attraverso l'abbattimento e realizzazione di tramezzature, nella chiusura ed apertura di finestre, porte-finestre, ed apertura di un ulteriore vano porta al piano terra, ampliamento di un ulteriore porta al piano terra con la realizzazione di una saracinesca, nella

chiusura del terrazzo con una copertura coibentata e realizzazione di un vano W.C. e ripostiglio al piano secondo, che però dovranno essere demolite in quanto abusive, il tutto come meglio rappresentato tramite il confronto tra la planimetria catastale e la planimetria dello stato reale dei luoghi di seguito riportati:

Comunque l'aggiornamento catastale deve essere effettuato rispetto alle planimetrie dello stato attuale, con le relative altezze utili.

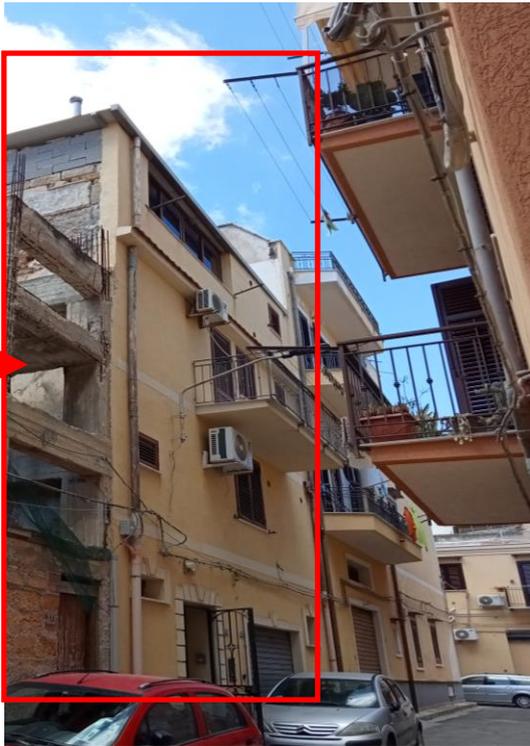
Foto 1: "Prospetto"

L'immobile si presenta sia all'interno che all'esterno in un buon stato manutentivo. Il prospetto esterno risulta rifinito e tinteggiato e anche le parti interne sono anch'esse ben rifinite.

Il prospetto esterno è rifinito con intonaco per esterni e tinteggiato.

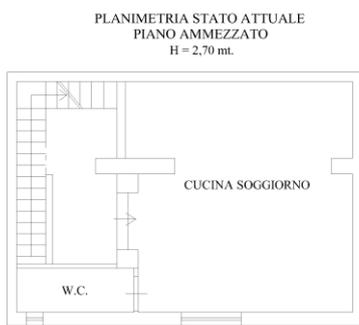
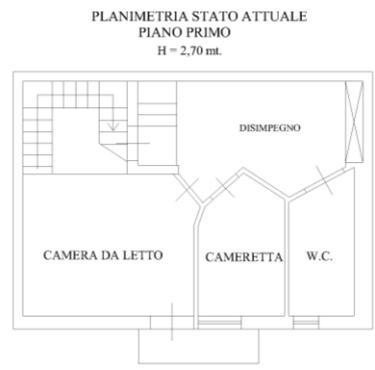
La ristrutturazione che ha subito il fabbricato ha comportato la demolizione dei solai di piano in legno, e il loro rifacimento in latero-cemento con altezza utile inferiore rispetto a quella originaria, che ha permesso di realizzare un nuovo piano ammezzato, nel rispetto dell'altezza totale originaria.

Si allegano di seguito le planimetrie dello stato attuale con indicazione della demolizione del piano secondo da effettuare senza il torrino scala e le planimetrie catastali storiche ante 1940:

Ambienti da demolire in quanto abusivi compreso il tetto in pannelli coibentati il tutto necessario per ripristinare la copertura a terrazzo, tranne il torrino scala

Per quando riguarda il piano secondo dovranno essere demoliti il tetto a falda in pannelli coibentati, e tutti gli ambienti tranne il torrino scala, riportando la copertura del fabbricato a terrazzo con il solo torrino scala.

La demolizione del tetto compreso gli ambienti tranne il torrino scala del piano secondo avrà un costo forfettario di circa 5.000,00 Euro. Tutti i costi sopra descritti verranno decurtati dal valore finale dell'immobile pignorato.
