RELAZIONE di STIMA

relativa ai beni immobili di proprietà
fallimento n. 12/2019 del Tribunale di Trento

Porzione di edificio in corso di costruzione p.ed. 272 pp.mm. 1, 5 e 6, e anditi pp.edd. 254, 262, 264, 281/3 e 281/4, quota 1/2 delle pp.edd. 261, 276, e pp.ff. 154, 155, 4120, 4121 in C.C. Tione I

Il perito estimatore
geom. Gianni Luchetta

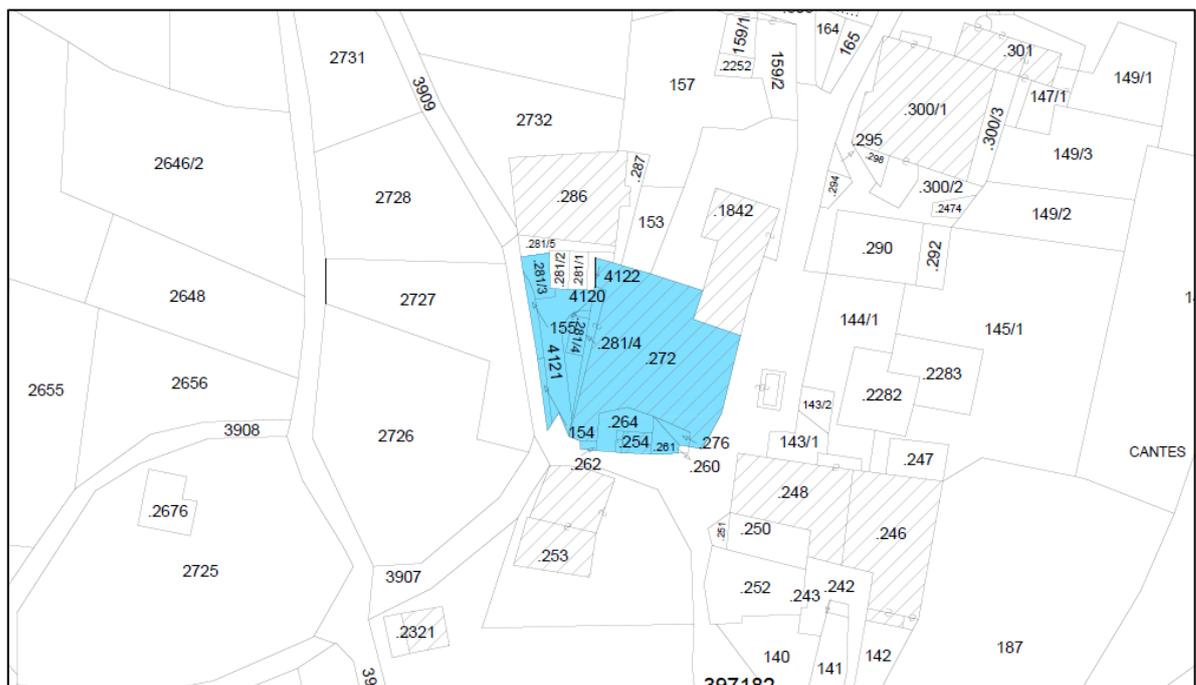
❖ **Estratto mappa catastale C.C. Tione I;**

La consistenza dell'edificio p.ed. 272 C.C. Tione I è difforme rispetto a quello riportato sulla mappa catastale in quanto una porzione dello stesso è stata demolita. Si fa inoltre presente che al fine di dare seguito alla convenzione di cui ai paragrafi precedenti era stato a suo tempo predisposto fraz. n. 413/2015 d.d. 22/10/2015 (attualmente inefficace) il quale prevedeva che la società fallita cedesse e trasferisse la piena proprietà a titolo gratuito di parte degli anditi esterni (circa 24 mq) al Comune di Tione. Le particelle coinvolte nella cessione sono le pp.ff. 154 e 155, pp.edd. 254, 262, 264 le quali risultano attualmente tutte di proprietà del fallimento e sulle quali è annotato il contratto preliminare di data 17 maggio 2011 per intavolazione del diritto di proprietà a favore del comune di Tione di Trento, di cui sopra.

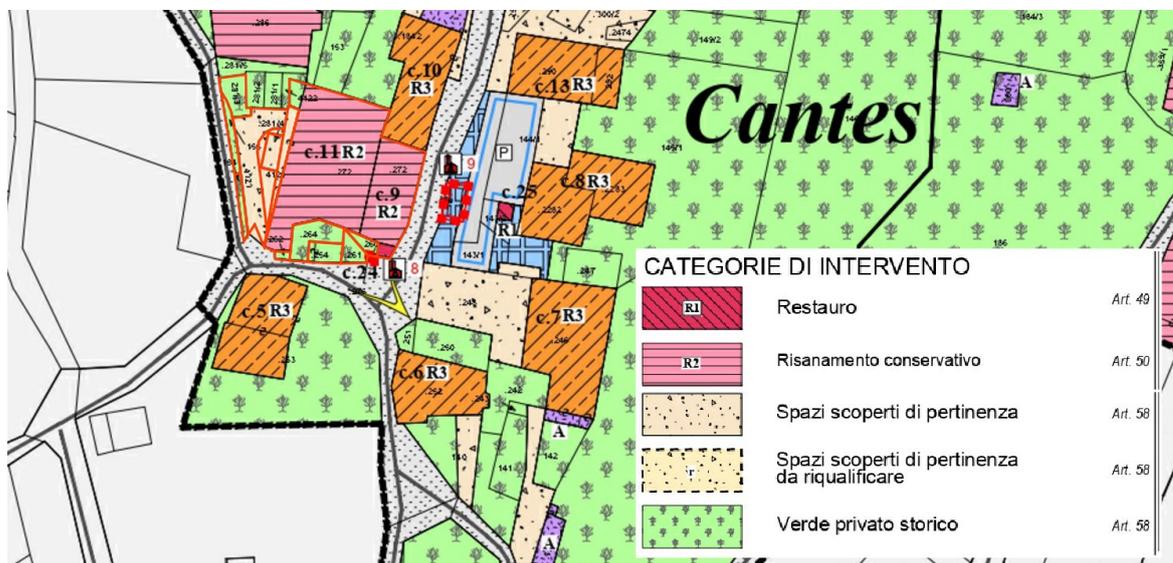
❖ Estratto P.R.G. di Tione – Centro Storico

Come si evince dallo strumento urbanistico sopra riprodotto le realtà oggetto di stima ricadono nella perimetrazione del "centro storico" di Tione; il fabbricato è soggetto ad intervento di **"risanamento conservativo"**, i terreni pertinenziali ricadono parte in **"spazi scoperti di pertinenza"** e parte in **"verde privato storico"**, normati rispettivamente dagli **artt. 50 e 58 delle N.T.A. del P.R.G. di Tione**.

Il fabbricato p.ed. 272 C.C. Tione I è catalogato sul PRG di Tione di Trento come insediamento del centro storico di Cantes, unità edilizie c.9 e c.11.

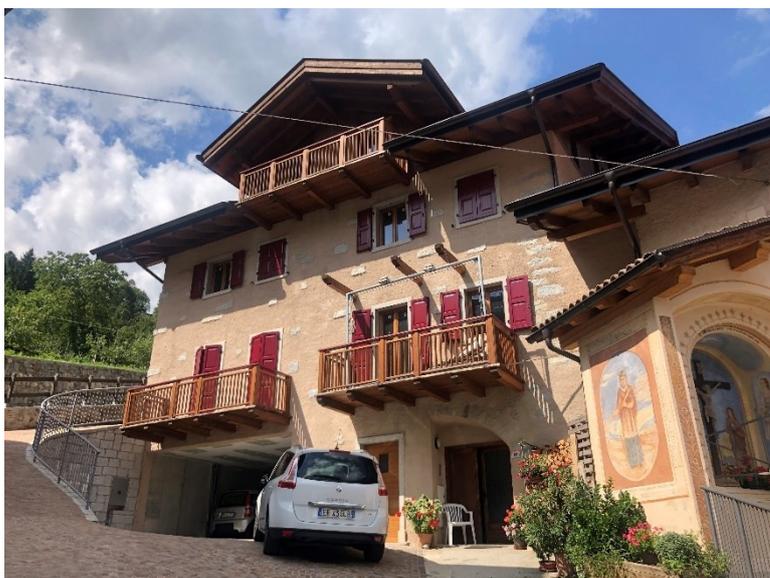
L'edificio si sviluppa su un sedime articolato, contraddistinto sommariamente da due corpi di fabbrica: quello ad ovest, di maggior consistenza ed altezza, che comprende gran parte delle realtà oggetto di stima, e quello ad est, di dimensioni ridotte, che è stato oggetto solo parzialmente dei lavori di risanamento e dove insistono solo in parte locali oggetto della presente valutazione. Il fabbricato si sviluppa su un terreno in forte pendenza, tanto che il prospetto sud presenta quattro livelli fuori terra, oltre i

soppalchi, mentre il prospetto ovest presenta solamente due livelli fuori terra, oltre i soppalchi.

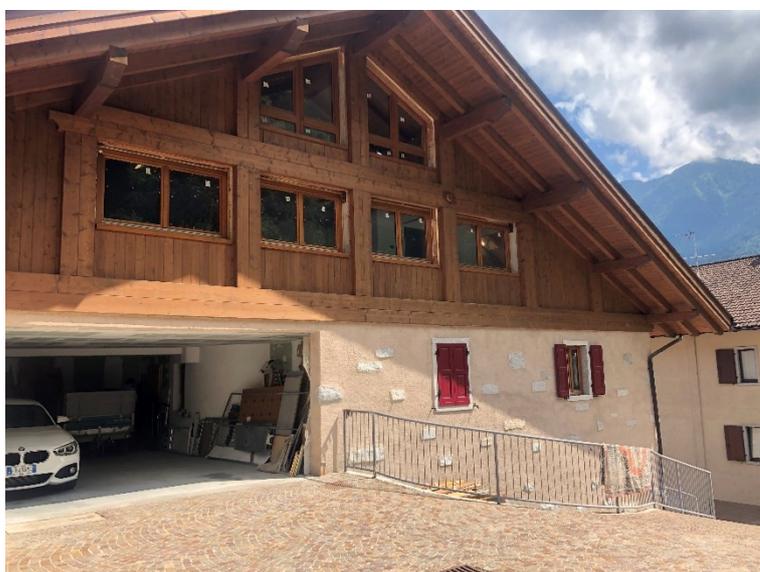
I prospetti sono caratterizzati da una semplicità compositiva, con aperture al-

lineate lungo specifici assi verticali, materiali caratteristici della zona e della storicità dell'edificio con finitura dei fronti ad intonaco grezzo, alternato a raso-sasso e tamponamento dei timpani di copertura in legno. Il prospetto sud è caratterizzato da poggioni, anche questi con struttura portante, ta-

volato e parapetto in legno.

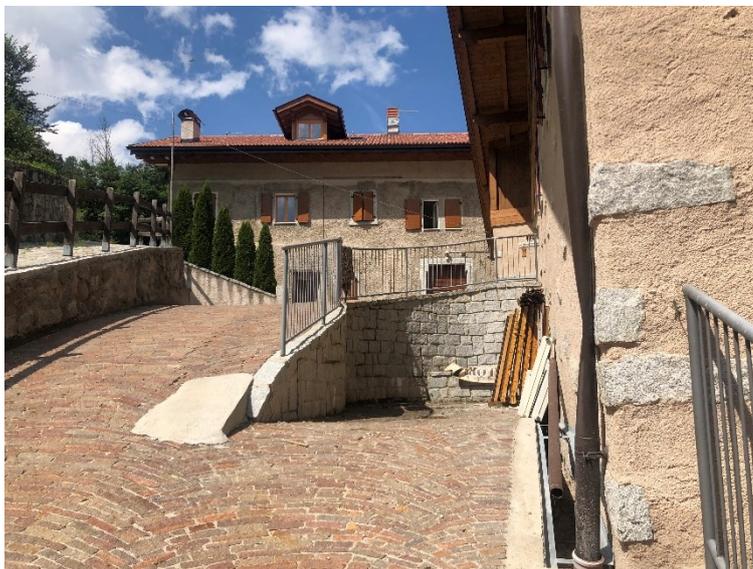
L'edificio contraddistinto dalla p.ed. 272 è libero su quattro lati, ad eccezione di una porzione nell'angolo nord-est che è contiguo ad un altro volume edilizio; il fabbricato è contornato sui lati sud ed ovest da anditi di pertinenza ad uso viabilità e parcheggi, pavimentati in porfido, parte in smolleri e parte in bolognini.

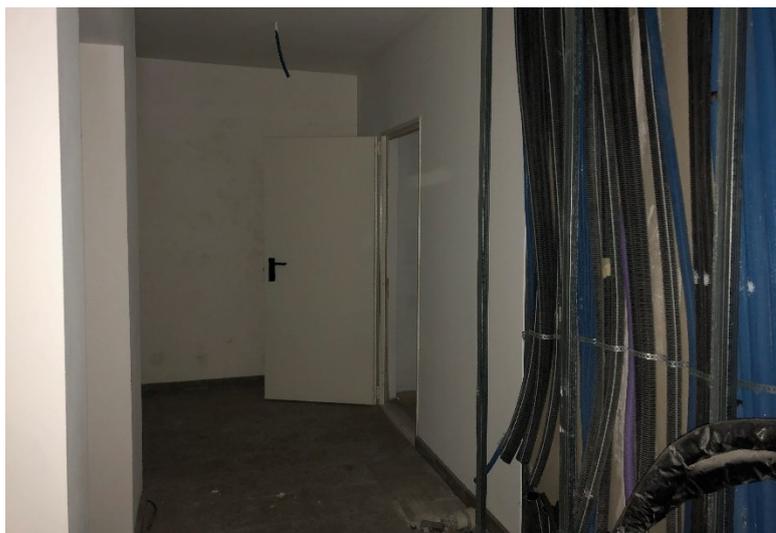
L'accesso principale alla proprietà avviene dall'ingresso di piano terra, che

immette ad un vano scala con ascensore, che si sviluppano dal piano terra fino al piano terzo e sono a servizio della porzione ovest dell'edificio; la porzione est è invece servita da un accesso indipendente, sempre al piano terra, ed è priva di impianto

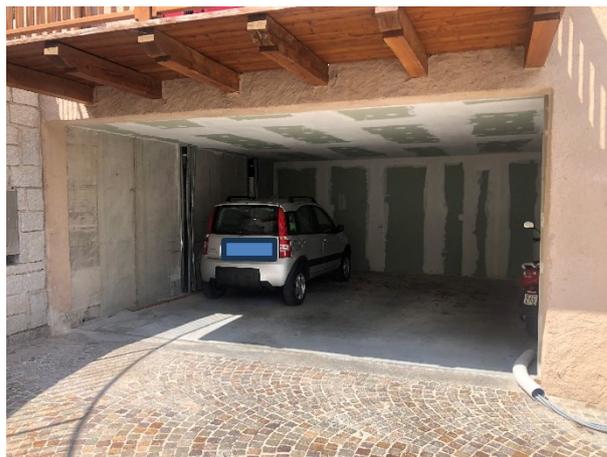
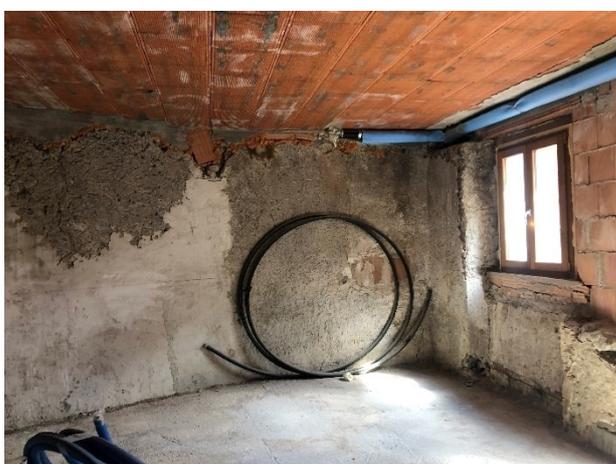
Nel corpo est la proprietà ricomprende alcuni locali avvolto, ad uso deposito e stube, di fatto utilizzati da altri enti e con accesso da spazi comuni; detti locali non sono stati interessati dai lavori di risanamento e presentano finiture presumibilmente degli anni '50, sono privi di impianto di riscaldamento e con impianto elettrico essenziale con canaline e cavi "a vista".

Nel corpo ovest la proprietà ricomprende un'autorimessa di altezza interna pari a circa 2,40 m, il cui progetto prevedeva il parcheggio di due autovetture, una centrale termica dove è prevista l'installazione dell'impianto termico centralizzato e solo parte degli spazi comuni di accesso al vano scala, in quanto dalle ricostruzioni eseguite risulta che gran parte del vano scala a piano terra insista su proprietà di altri enti.

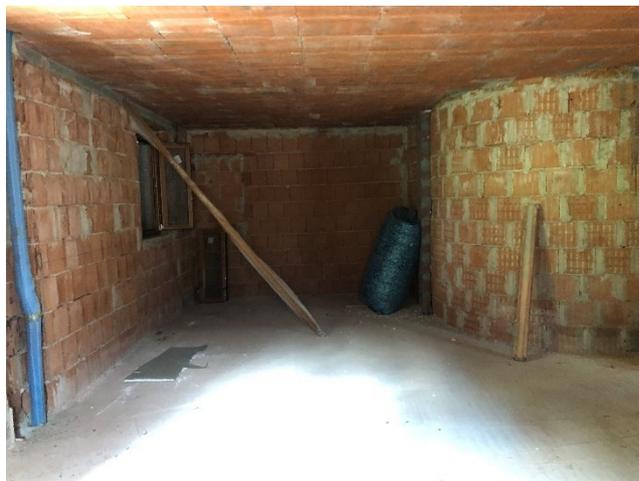
Al **piano secondo** sono presenti un'ampia autorimessa con accesso dall'andito esterno e nella quale è previsto il parcheggio di due autovetture, oltre a due alloggi di cui un quadrilocale ed un trilocale con soppalco, al grezzo.

L'autorimessa ha un'altezza interna di circa 2,40 m con una porzione che presenta un abbassamento a circa 2,25 m.

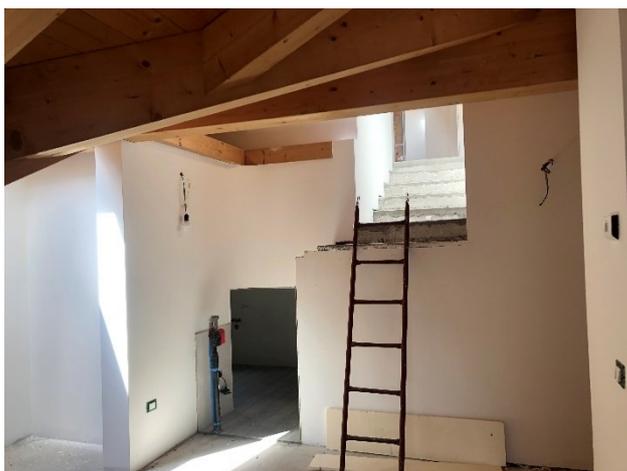
Al **piano terzo** sono presenti tre alloggi di cui un trilocale ed un bilocale duplex al grezzo e privi di divisorie interne ed un trilocale duplex al grezzo avanzato al quale mancano sommariamente da ultimare la pavimentazione, i rivestimenti, le porte interne, la scala di accesso al soppalco, i sanitari ed il collaudo degli impianti.

Si fa presente che i locali o porzioni di essi con soprastante soffitto piano in legno ad uso soppalco presentano altezze grezze pari a: circa 2,30 m il trilocale duplex al grezzo avanzato e circa 2,40 m gli altri alloggi privi di massetti.
