BENE 2 - BENE 3

Elaborato planimetrico dello Stato di fatto alla data del sopralluogo del 10.09.2018, NCEU di RIETI (RI) Fg 87, P.IIa 129, Sub 17 e 20

Planimetria di rilievo dello Stato di fatto alla data del sopralluogo del 10.09.2018, NCEU di RIETI (RI) Fg 87, P.IIa 129, Sub 17 e 20

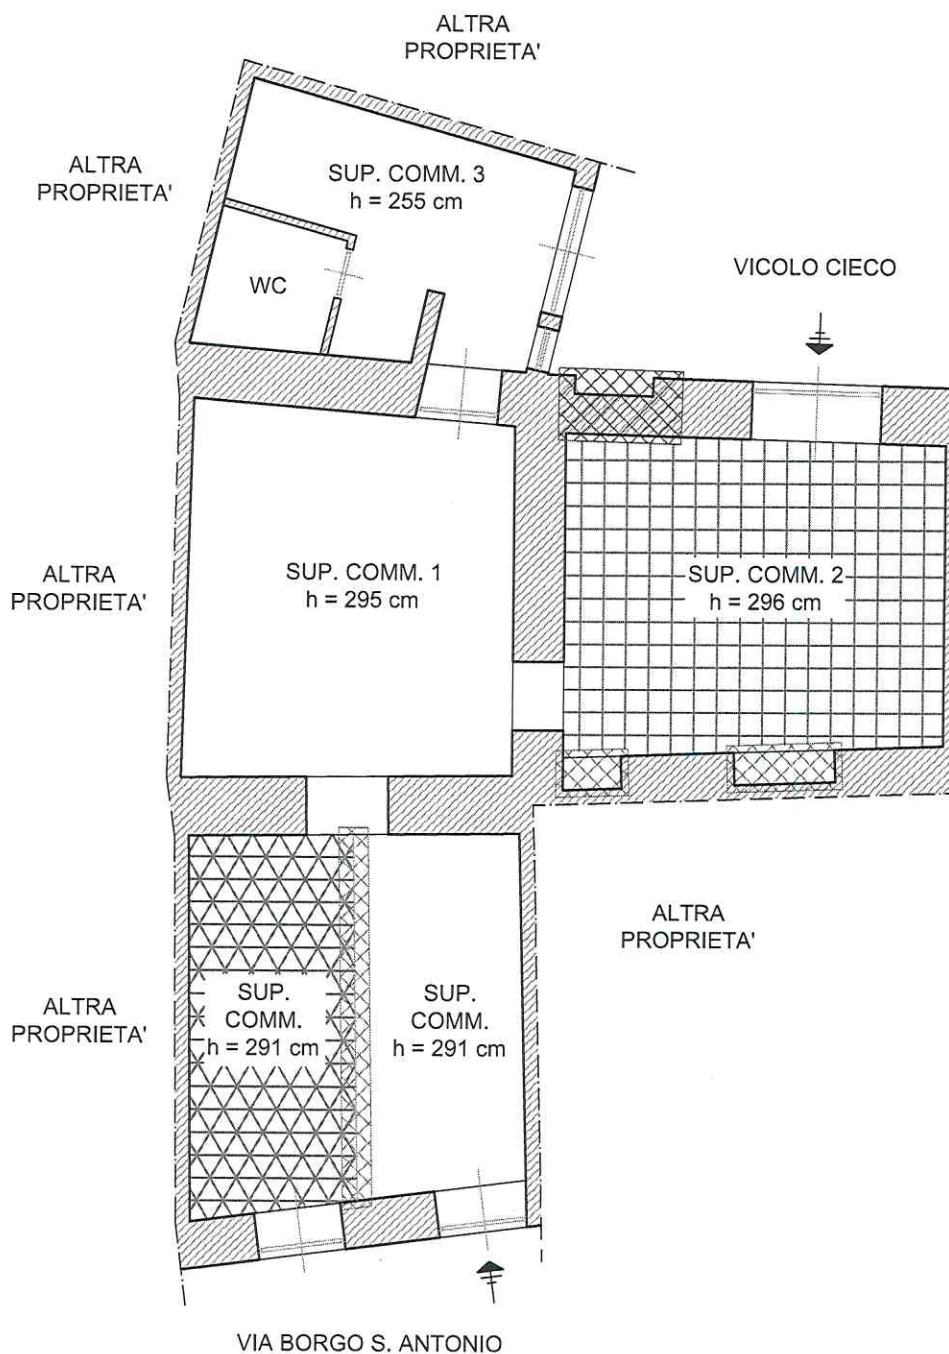
PIANO TERRA

Planimetria di rilievo dello Stato di fatto alla data del sopralluogo del 10.09.2018, NCEU di RIETI (RI) Fg 87, P.IIa 129, Sub 17 e 20
Individuazione delle difformità Catastali ed Edilizie

-   Sub 17 (BENE 2)
-   Sub 20 (BENE 3)
-   Difformità Catastali
-   Difformità Catastali ed Edilizie

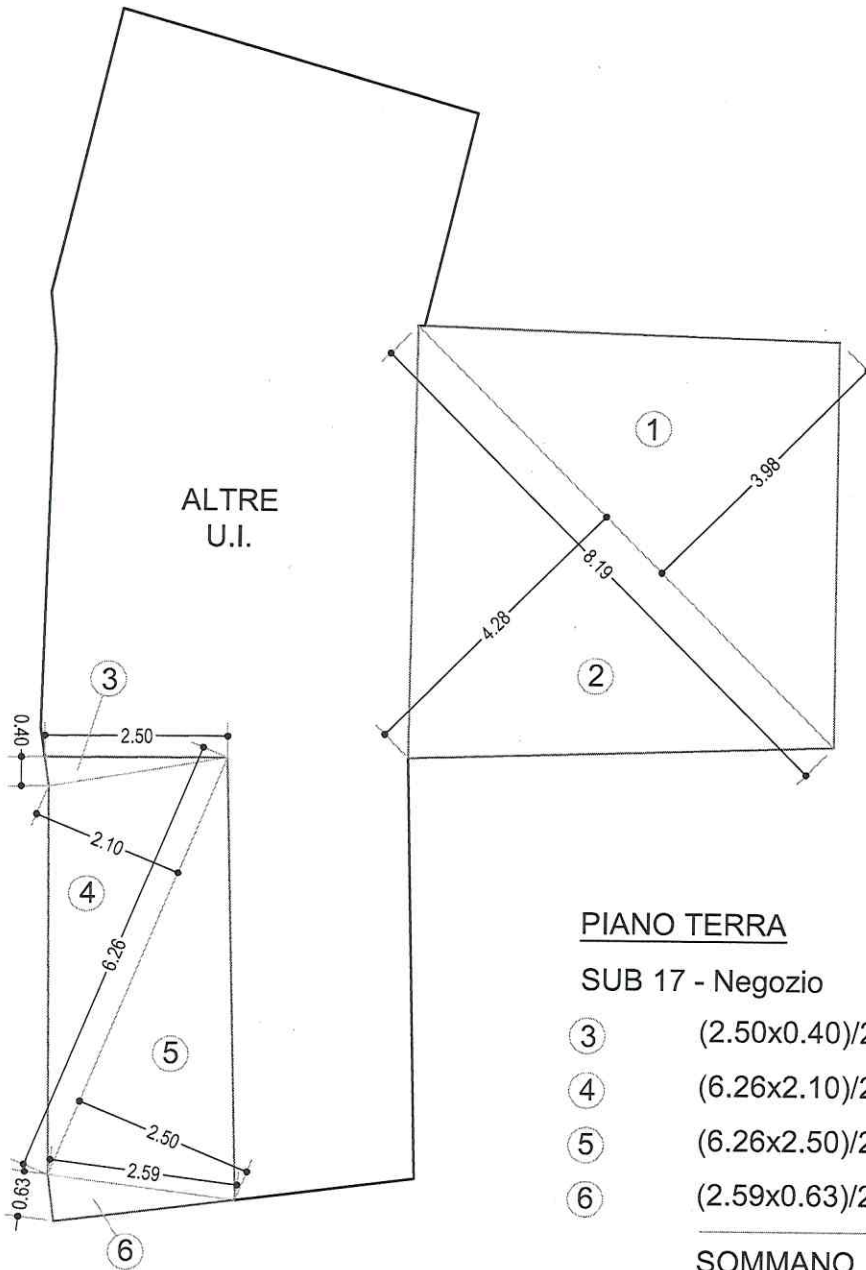
PIANO TERRA

Calcolo della superficie reale lorda dell'attività commerciale censita al NCEU di RIETI (RI) Fg 87, P.IIa 129, Sub 17 e 20

SUB 17 - Negozio

③	$(2.50 \times 0.40) / 2$	= M ² 0.50
④	$(6.26 \times 2.10) / 2$	= M ² 6.57
⑤	$(6.26 \times 2.50) / 2$	= M ² 7.825
⑥	$(2.59 \times 0.63) / 2$	= M ² 0.815
SOMMANO		= M ² 15.71

SUB 20 - Negozio

①	$(8.19 \times 3.98) / 2$	= M ² 16.29
②	$(8.19 \times 4.28) / 2$	= M ² 17.53
SOMMANO		= M ² 33.82
