Fall. n. 791/2021 – CO.GGI.PAR Srl

Relazione di Stima
Locali Commerciali

sito in Roma

Via dell'Osteria del Finocchio n. 24A

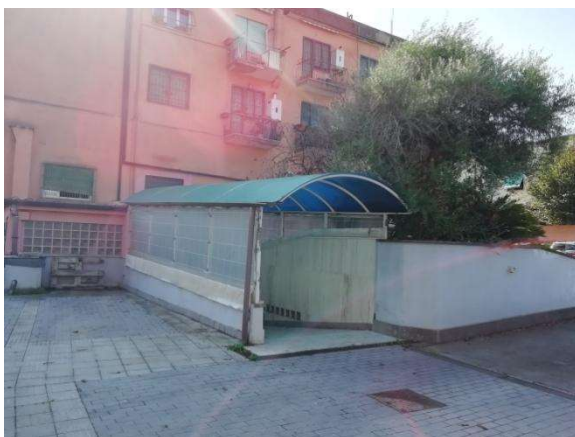
Si accede agli immobili percorrendo un breve viale in pendenza protetto da sovrastante tettoia, adiacente e collegato allo spiazzo condominiale identificato con particella 1444 in cui sono siti i posti auto di proprietà del fallimento (oggetto di separata perizia di stima).

Attraversata la "rampa" coperta, si giunge all'ingresso dei locali (la ex tettoia), protetto da saracinesca, costituito da un piccolo vano con pareti in parte intonacate e tinteggiate di colore rosa ed in parte rivestite con lastre in travertino.

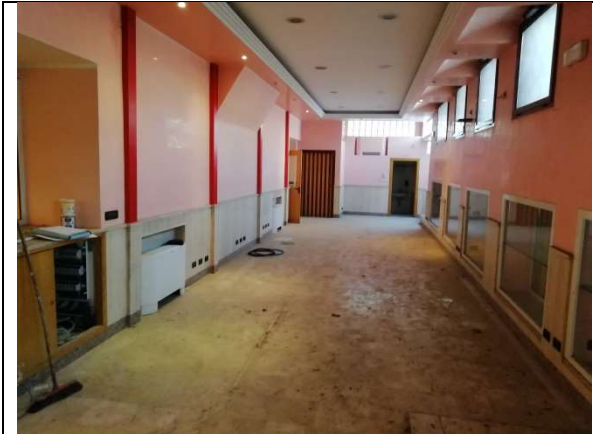
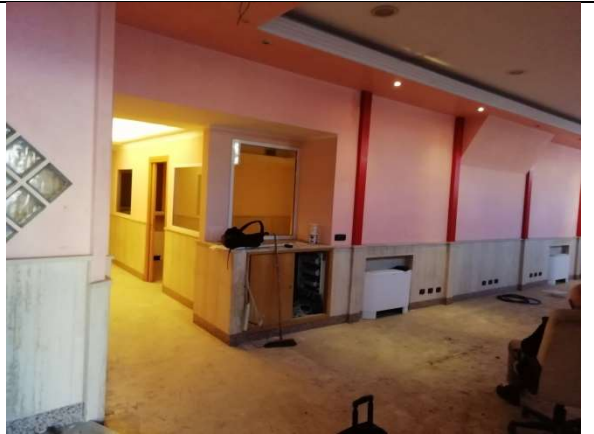
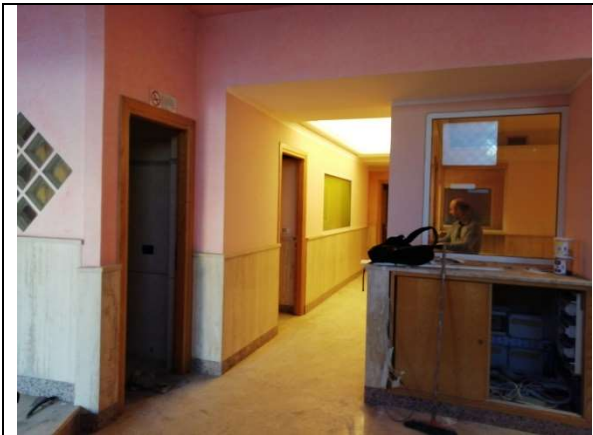
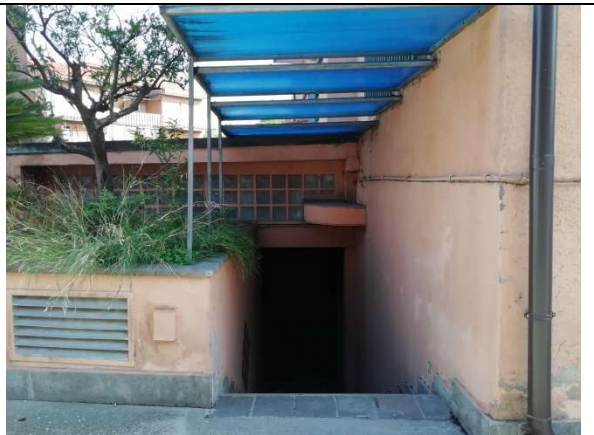
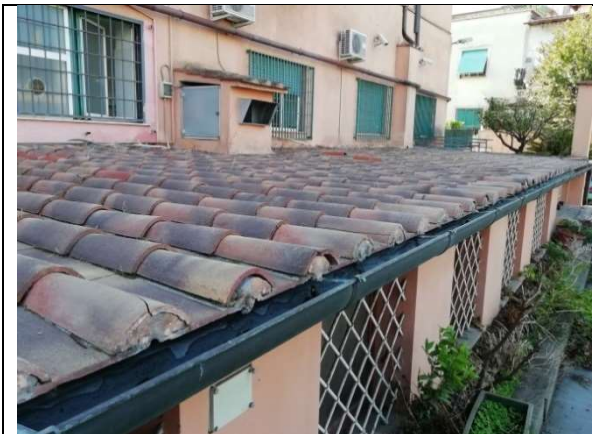
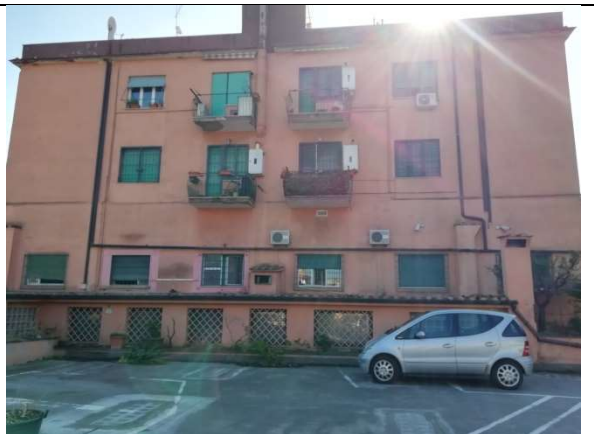
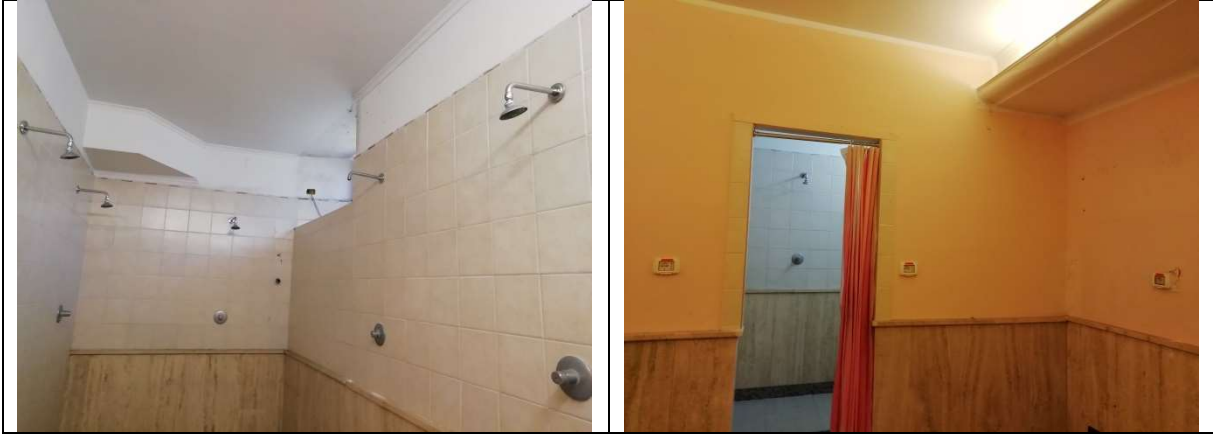
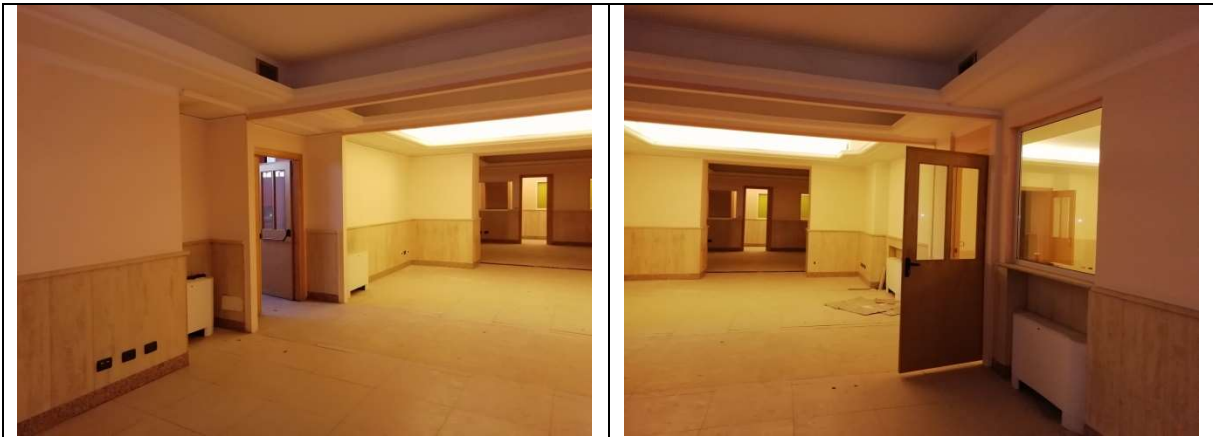
Nel corso dei sopralluoghi si è notato che sulla parte alta di alcune pareti sono presenti macchie di umidità. A tal proposito la Proprietà ha riferito che le dette infiltrazioni sono riconducibili ad un guasto all'impianto idrico del sovrastante locale bar, ora sistemato.

Come più volte detto, lo stato dei luoghi è apparso notevolmente difforme rispetto alle planimetrie catastali in atti, sia con riferimento agli spazi interni, sia con riferimento alla superficie dei due immobili che risultano fusi tra loro e ampliati a seguito dell'inglobamento della superficie a suo tempo adibita a tettoia, come si evince dall'esame del disegno planimetrico allegato (già all. 4) e dalle sottostanti fotografie.

Si terrà conto dei costi per il ripristino delle pareti danneggiate in occasione della stima.

Con riferimento alle difformità riscontrate tra lo stato dei luoghi e le planimetrie catastali, le stesse sono solo parzialmente sanabili in quanto la chiusura della tettoia antistante gli immobili, che di fatto ha generato ulteriore cubatura, non può essere regolarizzata, per cui le suddette cubature andranno demolite.

Invece, per quanto attiene la diversa distribuzione degli spazi interni e fusione dei due immobili si potrà procedere alla regolarizzazione delle difformità mediante la presentazione di una CILA in Sanatoria
