TRIBUNALE DI SANTA MARIA CAPUA VETERE

PROCEDIMENTO N. 197/2022 R.G.E.

RELAZIONE DI STIMA

LOTTO N. 1

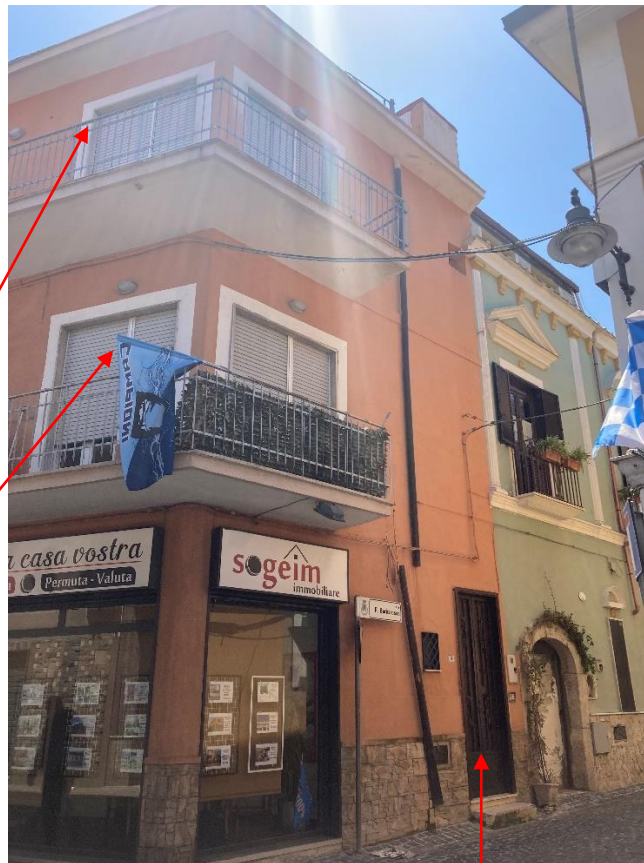
IL FABBRICATO DI CUI FA PARTE L'APPARTAMENTO DUPLEX

Appartamento duplex

Ingresso da Via F. Barbarossa

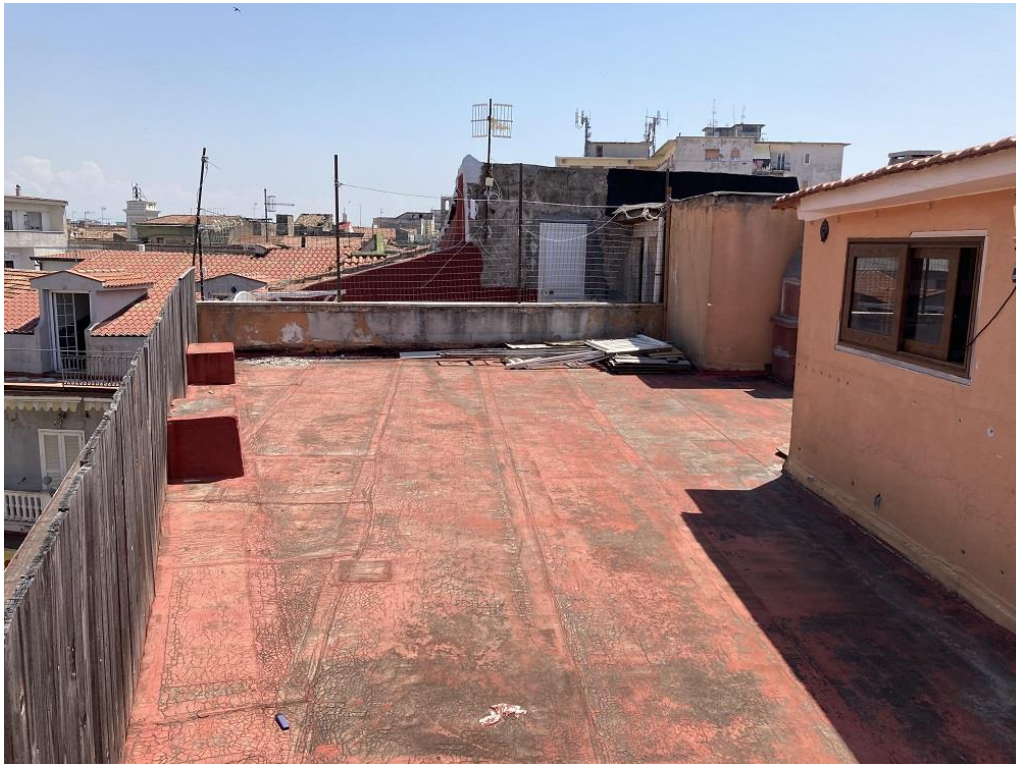
VISTA DEL TERRAZZO

Il terrazzo, privo di identificativo catastale, e posto interamente sulla verticale dell'appartamento, è raggiungibile esclusivamente mediante la predetta rampa di scale ed ha superficie di mq. 62,70; sul terrazzo è presente un piccolo vano ripostiglio di mq 7,40 avente altezza di m. 1,73. Il terrazzo è privo di pavimentazione e finiture, per cui è da considerarsi a tutti gli effetti quale lastrico solare. La rampa scale che conduce al piano terrazzo ha dimensione di circa 4,10 mq.

N.B.: il terrazzo di copertura è da considerarsi a tutti gli effetti come un lastrico solare, in quanto privo di finiture. Per tale motivo, nel calcolo della superficie commerciale è stato utilizzato il coefficiente di ragguglio 0,15, inferiore a quello utilizzato per i balconi.
