# TRIBUNALE ORDINARIO - IMPERIA

### 153/2022

## CONSULENZA ESTIMATIVA GIUDIZIARIA

# LOTTO 1

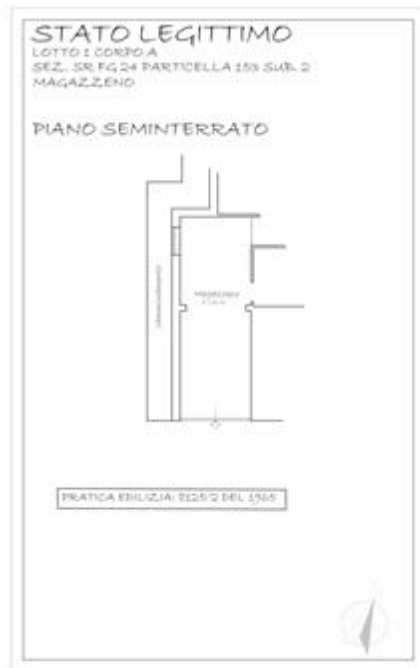
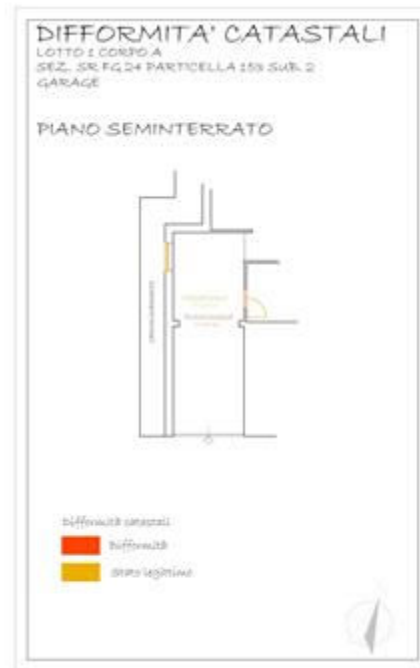
Piano seminterrato

**CRITICITÀ: BASSA**

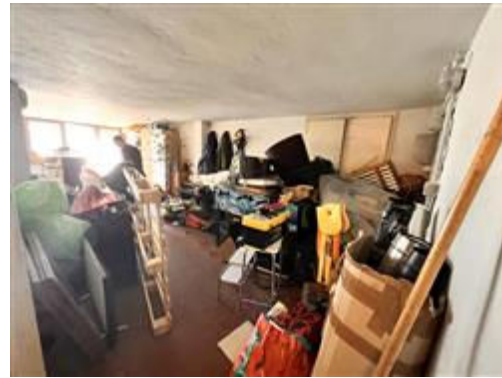
Magazzino/box auto

L'unità corpo A è un locale a destinazione Magazzino (legittima destinazione edilizia) ma che è stata indicata nella successiva DIA del 2006 come garage.

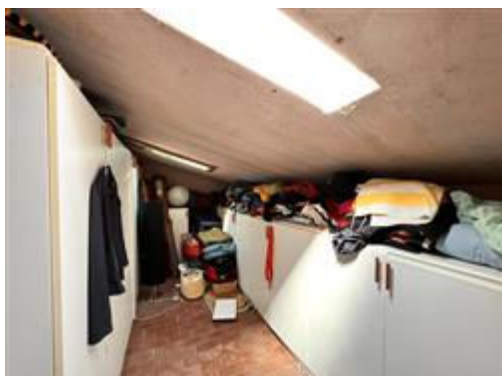
Preciso che il locale al piano primo sottotetto, che dalle foto si vede essere una camera da letto, in realtà è un locale di deposito.

Depositi locali sottotetto

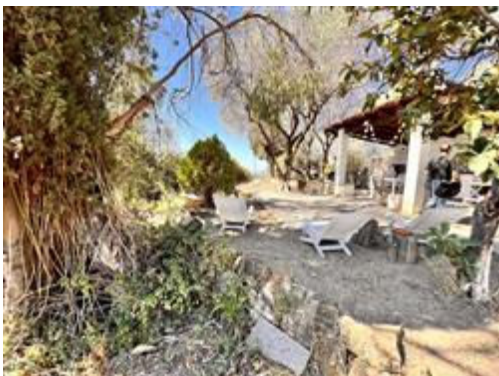
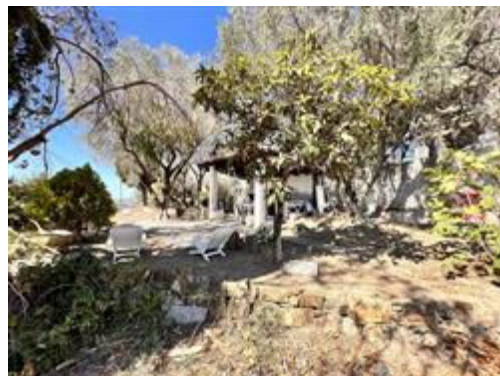
L'immobile oggetto di perizia è un terreno sopra il quale vi è la strada di accesso all'edificio particella 153. Su di una parte vi è una tettoia che non si ritiene regolare dal punto di vista edilizio in quanto non sono state reperite autorizzazioni edilizie riguardanti la sua realizzazione/esistenza.
