TRIBUNALE DI SANTA MARIA CAPUA VETERE

PROCEDIMENTO N. 197/2022 R.G.E.

RELAZIONE DI STIMA

LOTTO N. 2

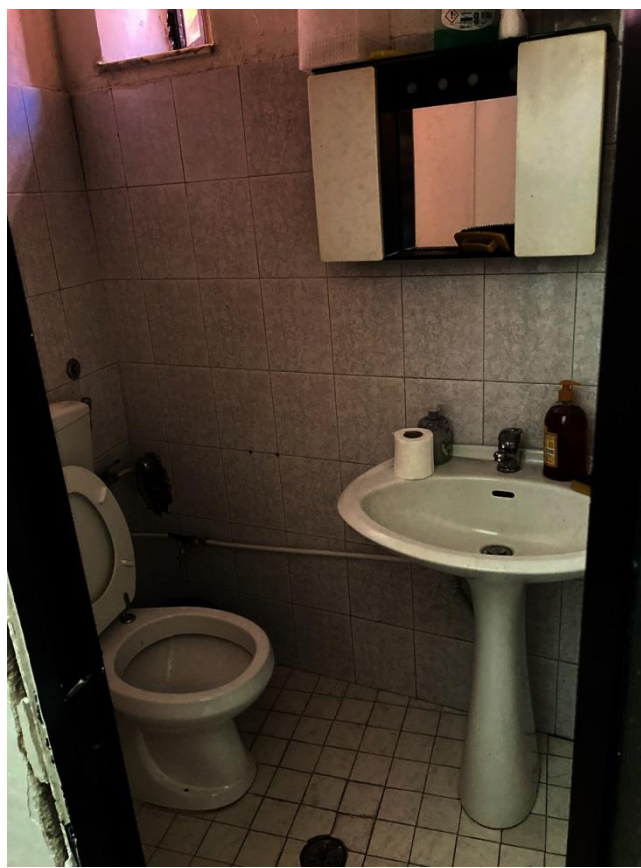
BAGNO
