TRIBUNALE DI TERMINI IMERESE

Perizia dell'Esperto ex art. 568 c.p.c. Geom. Farinella Lucio Maria, nell'Esecuzione Immobiliare 48/2022 del R.G.E.

- **Bene N° 1** - Villetta ubicata a Misilmeri (PA) - C.DA BASTARDINO snc, piano T - 1 (Coord. Geografiche: N 38.04219 E 13.44814)

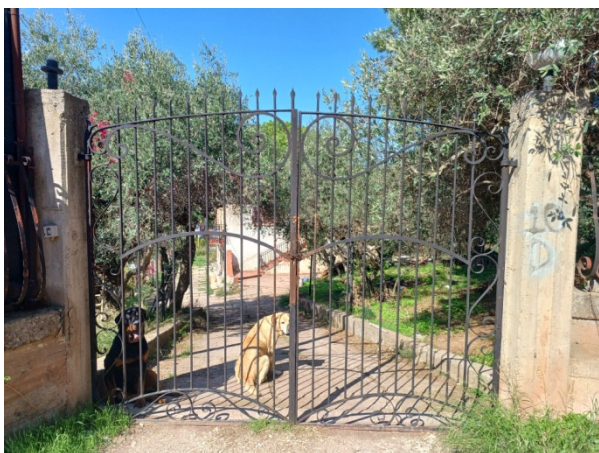
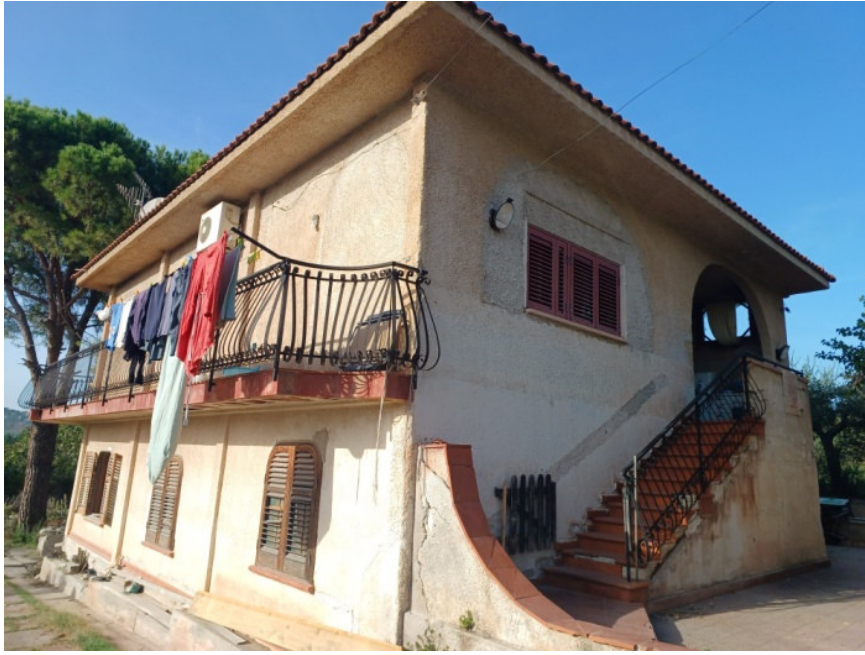
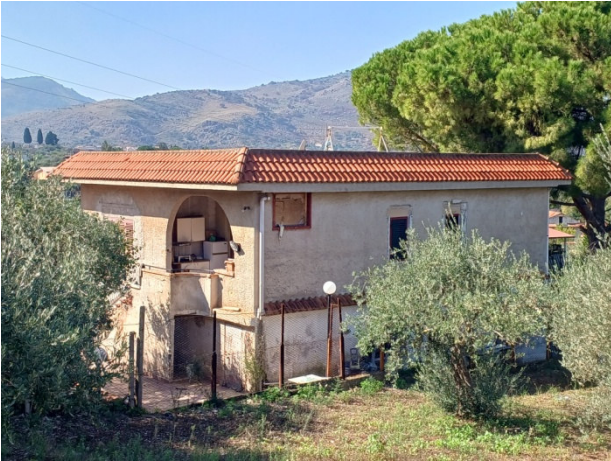
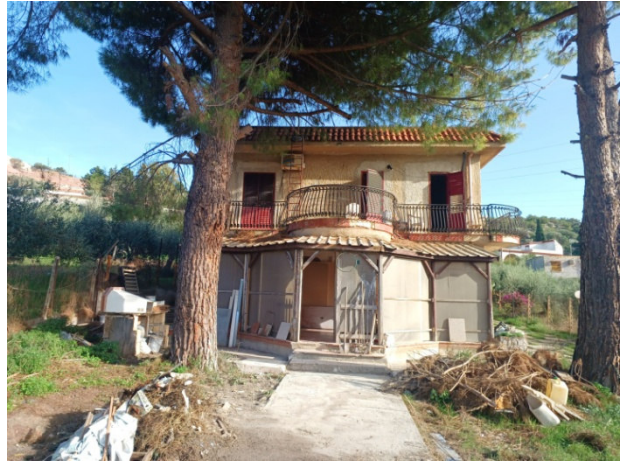
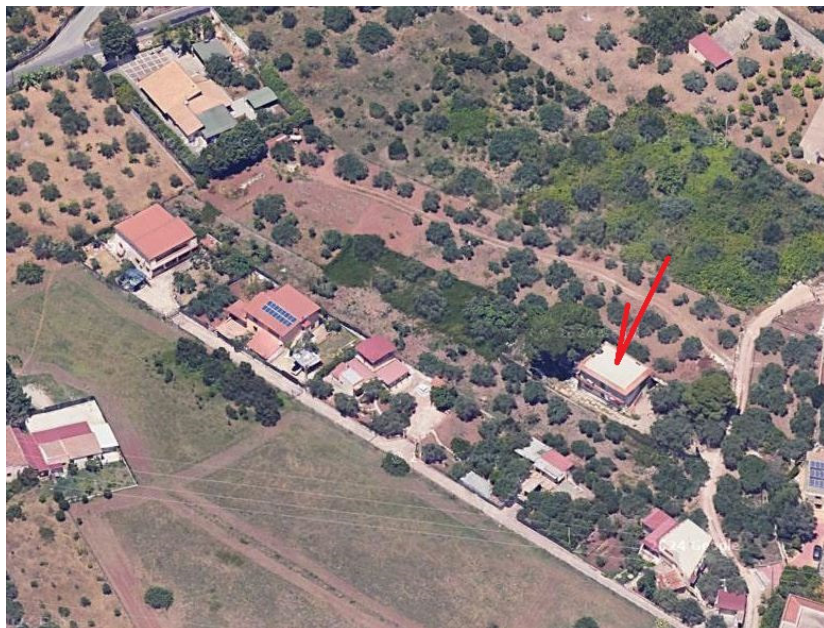
Lo stato conservativo e di manutenzione del fabbricato è particolarmente trascurato, parti delle strutture orizzontali (solai e balconi) presentano fessurazioni che hanno causato il distacco di parte dell'intradosso degli stessi.

Dall'analisi del quadro fessurativo del fabbricato si rileva la presenza di crepe e lesioni in corrispondenza di alcuni tratti della muratura di tamponamento e di alcuni tramezzi. Apparentemente le suddette crepe e lesioni non pregiudicano la stabilità della costruzione.

Constatato in fase di sopralluogo un grave fenomeno infiltrativo di acque piovane causato dal cattivo stato della impermeabilizzazione della copertura piana del fabbricato, sono stati eseguiti, a spese della Procedura, lavori urgenti di tipo provvisori. In particolare è stata impermeabilizzata la copertura piana con guaina liquida, risanati i soffitti e le pareti ammalorate previo trattamenti, lavaggi e nuova tinteggiatura, sigillate le lesioni più vistose sulla muratura di tompagno e nei tramezzi con idonea malta, collocata la rete di protezione atta al contenimento di eventuali distacchi dall'intradosso e dai frontalini dei balconi.
