# TRIBUNALE ORDINARIO - BUSTO ARSIZIO

## ESPROPRIAZIONI IMMOBILIARI

### 175/2022 aggiornamento Luglio 2023

## CONSULENZA ESTIMATIVA GIUDIZIARIA

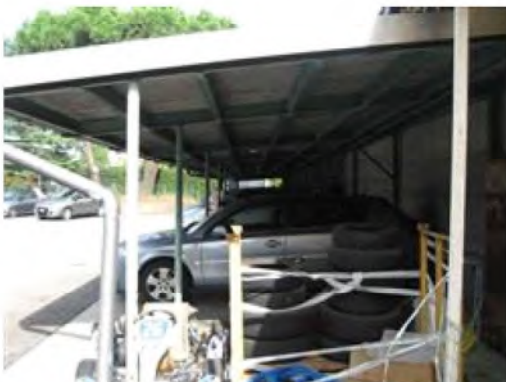
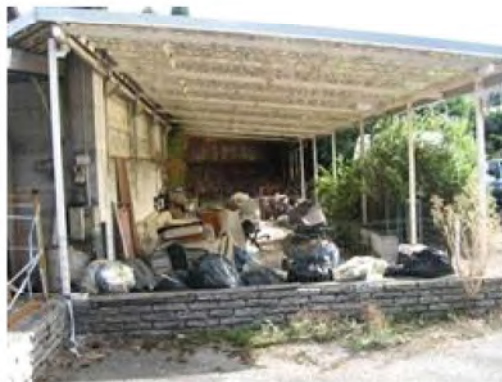
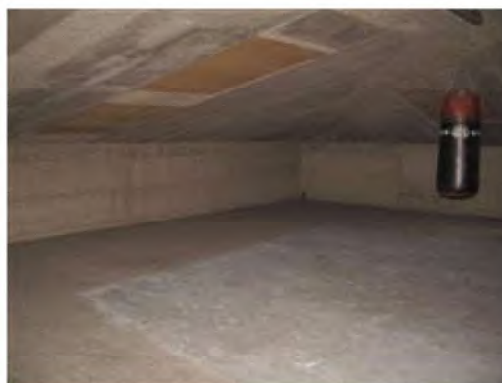
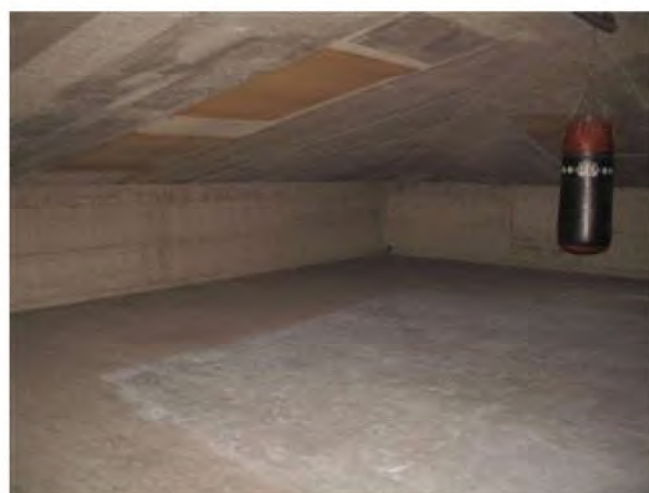
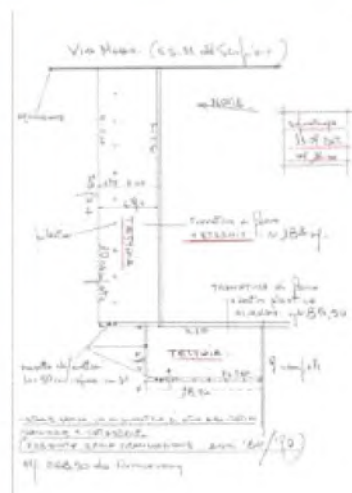
Questa situazione è riferita solamente a alla questione delle tettoie e della porzione di sottotetto del corpo di fabbrica posto a Nord

**Si indicherà in seguito, nella presente relazione, un costo per la rimozione dell'attuale copertura in eternit che, come visionato, si trova in un pessimo stato manutentivo e conservativo. Secondo le vigenti disposizioni in materia, anche di carattere regionale, è necessario procedere con la sua completa sostituzione.**

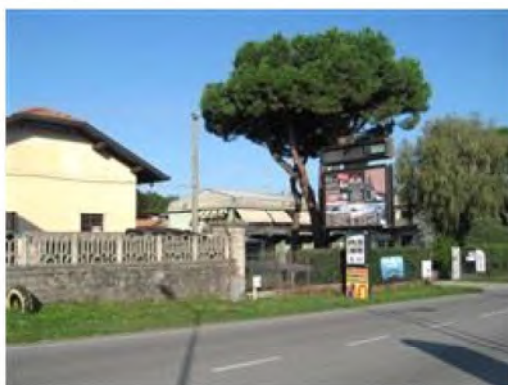
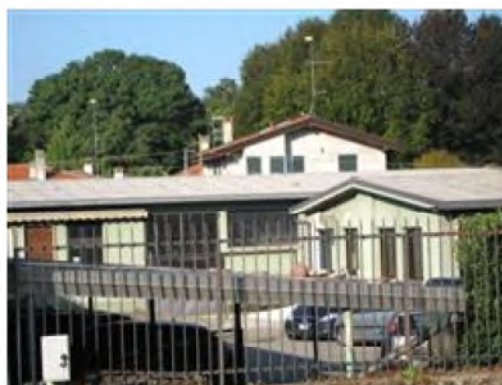
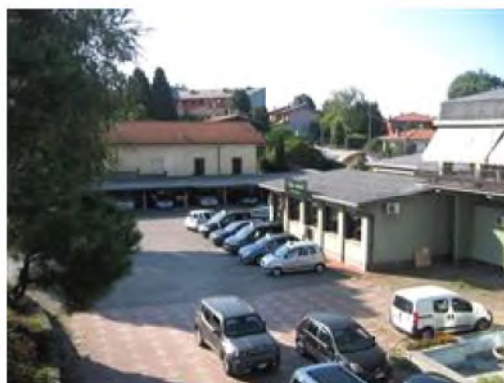
Questa situazione è riferita solamente a alla questione della rimozione delle tettoie e del sottotetto sopra descritto e al consigliato intervento catastale di sistemazione della situazione della corte di cui al mapp. 7927.

Si dovrà prevedere, in seguito ed in funzione di una definitiva sistemazione dell'area di cui al mapp. 7927, un aggiornamento catastale (tipo mappale) relativo alla fusione di tale mappale con quello di cui al mapp. 7931 (fabbricato), al fine di conglobare in un unico mappale (appunto il 7931) sia il fabbricato che il terreno pertineziale, di fatto già ricompreso nella planimetria catastale attualmente in atti. Si specifica, infine, che tale operazione catastale non è necessaria per una assegnazione del bene pignorato ma, consigliabile in sede di regolamentazione successiva. vedasi la presunta spesa riportata nei "costi di regolarizzazione" che, a parere di scrive occorre riconoscere a priori all'acquirente.
