TRIBUNALE ORDINARIO - BUSTO ARSIZIO

ESPROPRIAZIONI IMMOBILIARI

175/2022 aggiornamento Luglio 2023

CONSULENZA ESTIMATIVA GIUDIZIARIA

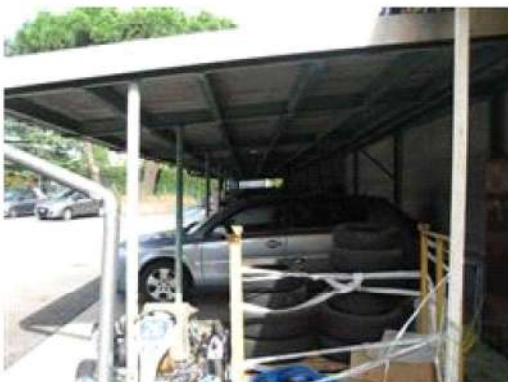
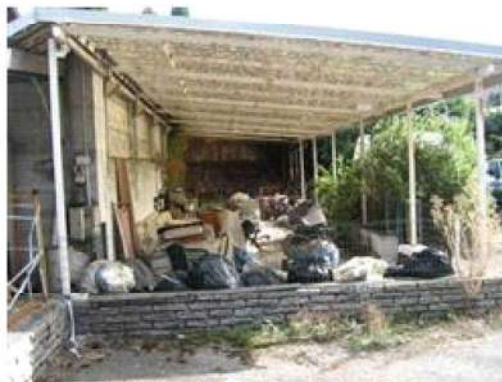
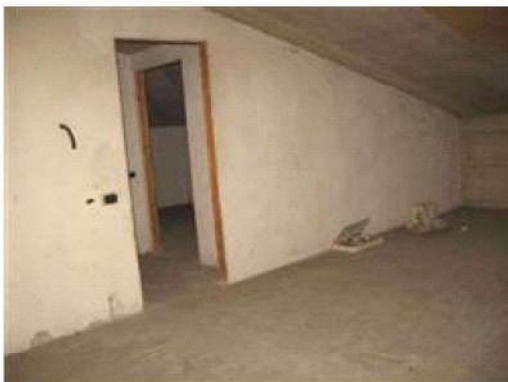
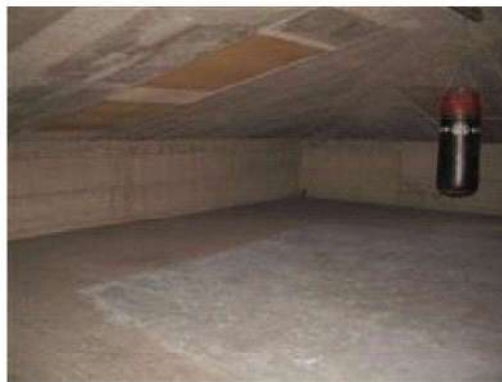
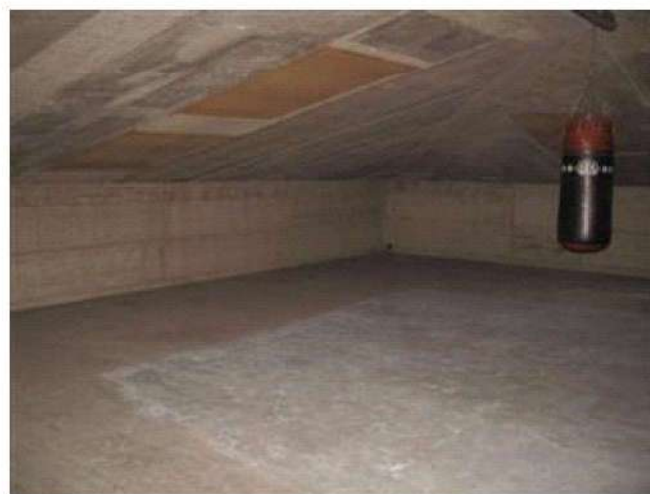
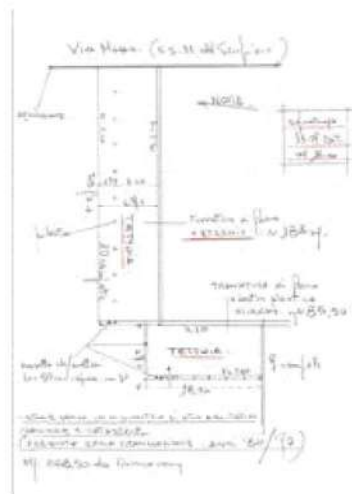
Sono state rilevate le seguenti difformità: la presenza di due tettoie, dalla superficie complessiva pari a ca mq. 268,50 mai richiamate nelle pratiche comunali esaminate; porzione del sottotetto del corpo di fabbrica posto a Nord/Est della proprietà che presenta apertura di accesso dal vano scala, questo urbanisticamente conforme, che inevitabilmente richiederà un intervento di chiusura dell'ingresso dalla scala per escludere l'utilizzo dell'area medesima (ove mancano altezze interne - in parte - e rapporti adeguati di aereoilluminazione), oltretutto il recupero del medesimo ai fini abitativi è fondamentalmente escluso in quanto trattasi di corpo di fabbrica direzionale (normativa di riferimento: comunali e sovracomunali (Parco))

Questa situazione è riferita solamente a alla questione delle tettoie e della porzione di sottotetto del corpo di fabbrica posto a Nord

Le difformità sono regolarizzabili mediante: rimozione delle tettoie e chiusura della porta di ingresso del sottotetto realizzato (non ancora ultimato nelle finiture)
