TRIBUNALE DI SANTA MARIA CAPUA VETERE

MA.T.OIL DI MADONNA UMBERTO E MADONNA MASSIMO & C. s.a.s. n. 47/2016

RELAZIONE DI STIMA

LOTTO 4 – QUOTA DI 2/6 DI APPARTAMENTO AL PIANO PRIMO
UBICATO IN VILLA LITERNO IN VIA PROV.LE AVERSA – VILLA LITERNO

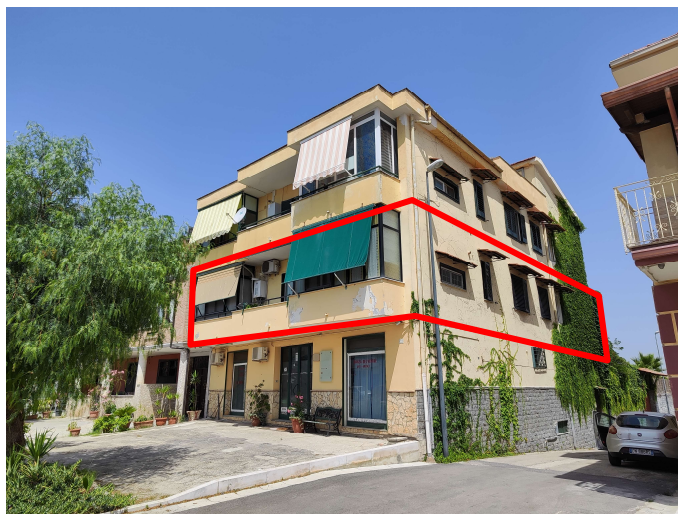
L'immobile si sviluppa su tre livelli fuori terra con una palestra al piano terra, un appartamento posto al piano primo, un secondo appartamento posto al piano secondo e da un'autorimessa posta al piano seminterrato. La struttura portante

del fabbricato è costituita da un sistema intelaiato di travi e pilastri in calcestruzzo, con solai in latero cemento e con copertura a falde.

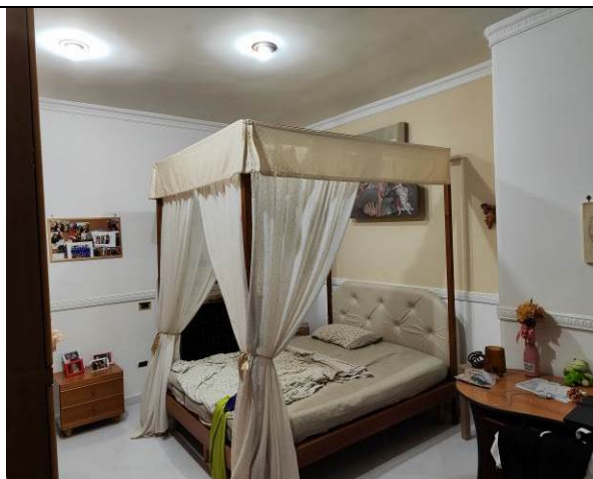
6 -Vista camera da letto (Letto 1)-

Nel complesso il bene de quo versa in sufficienti condizioni di conservazione, ad eccezione di alcuni fenomeni infiltrativi nella camera da letto 1 nella quale, sul soffitto, sono presenti evidenti segni di infiltrazione dal terrazzo sovrastante che hanno portato alla comparsa di macchie e allo scrostamento della tinteggiatura sia sul soffitto che sulla parete.

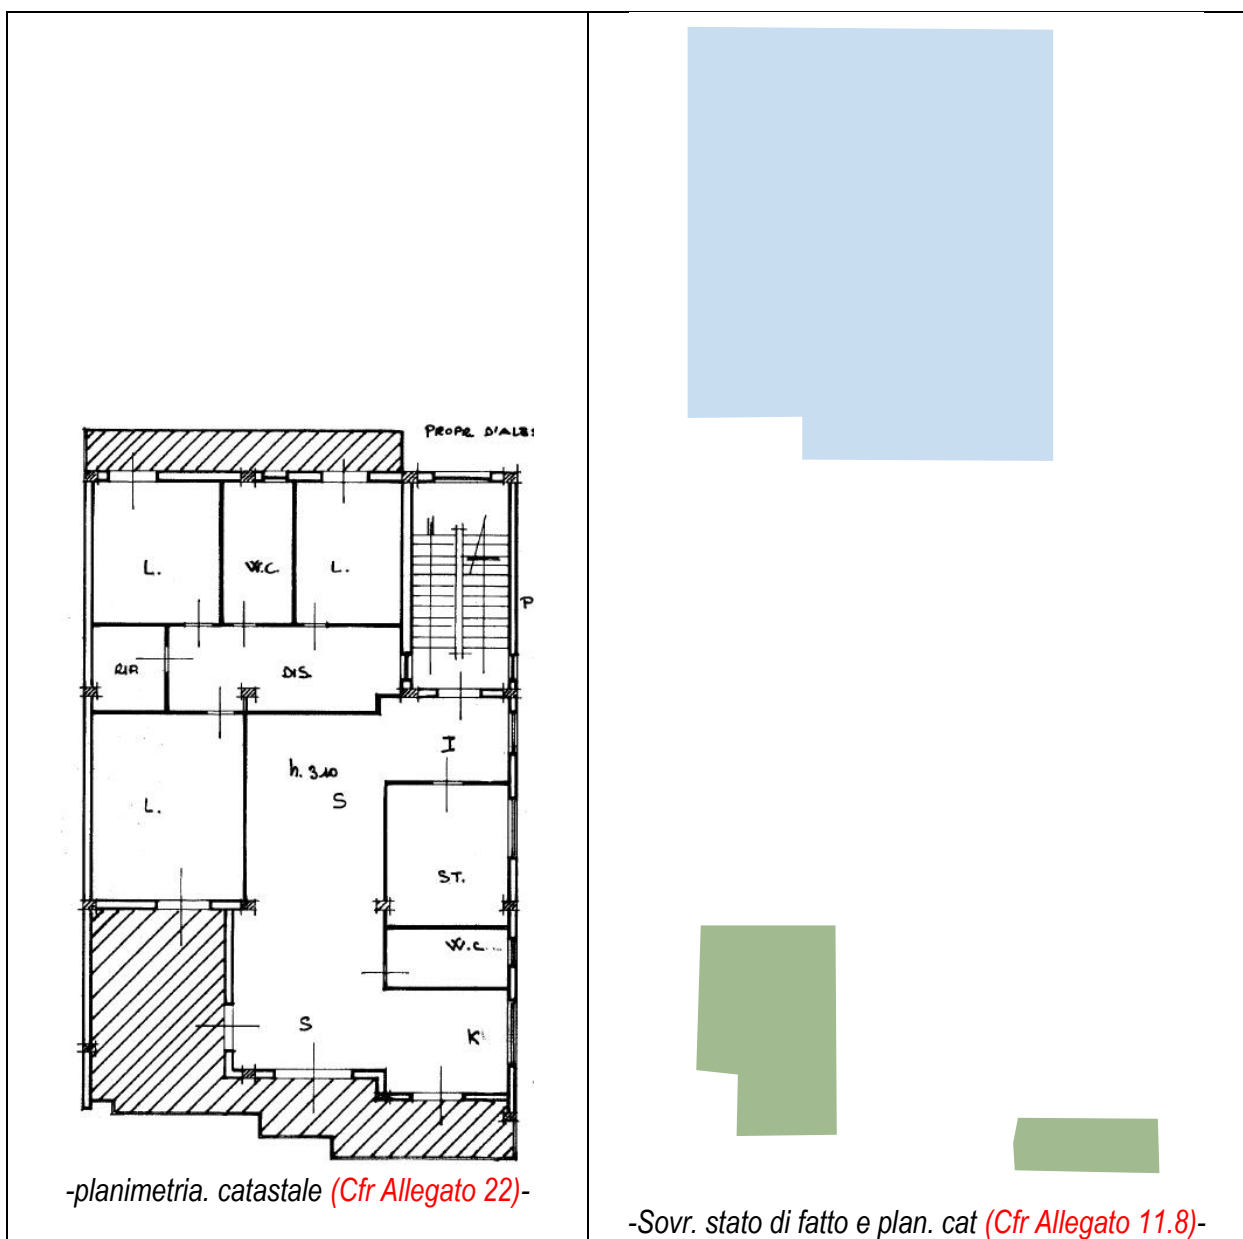
Per avere un'indicazione della situazione pre-ampliamento bisogna far riferimento alla planimetria catastale dell'unità immobiliare in oggetto che risale al 1994 e, cioè, dopo la presentazione della richiesta di condono del 1986 e prima dell'ulteriore ampliamento degli inizi degli anni 2000.

La superficie utile dell'appartamento prima degli ampliamenti (ampliamento lato nord e n.2 verande), così come rappresentati nella planimetria catastale risulta essere di 172,49 sostanzialmente conforme a quella oggetto di richiesta di sanatoria (171,43 mq, oltre accessori).

Pertanto, a parere dello scrivente, l'ampliamento nord e le due verande non possono essere sanati in alcun modo in quanto, non rispettano le distanze minime tra le costruzioni. Infatti la parete ovest dell'ampliamento risulta finestrata e dista circa 3 m dal fabbricato adiacente in contrasto quindi con la distanza di 10m prescritta dal D.M. 1444/1968.
