MATOIL DI MADONNA UMBERTO E MADONNA MASSIMO & C. s.a.s. n. 47/2016

RELAZIONE DI STIMA

LOTTO 1 – QUOTA 1/1 DI PROPRIETÀ INTERO FABBRICATO CON GIARDINO
UBICATI IN CASAL DI PRINCIPE IN VIA LIBERTÀ N. 10

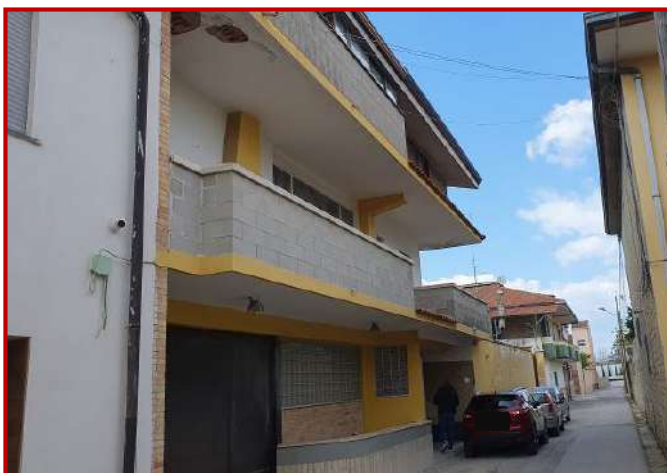
In particolare, il fabbricato si sviluppa su tre livelli fuori terra collegati tra loro mediante una scala in c.a. con copertura a falde. Al piano terra è presente un porticato e una piccola tettoia sul lato sud, in precarie condizioni statiche, oltre ad un giardino caratterizzato, in parte, da un'area pavimentata, la quale permette la sosta delle auto e dalla presenza di una tettoia sul lato nord di modeste dimensioni. La struttura portante del fabbricato è costituita da un sistema intelaiato di travi e pilastri in calcestruzzo, con solai in latero cemento e con copertura a falde.

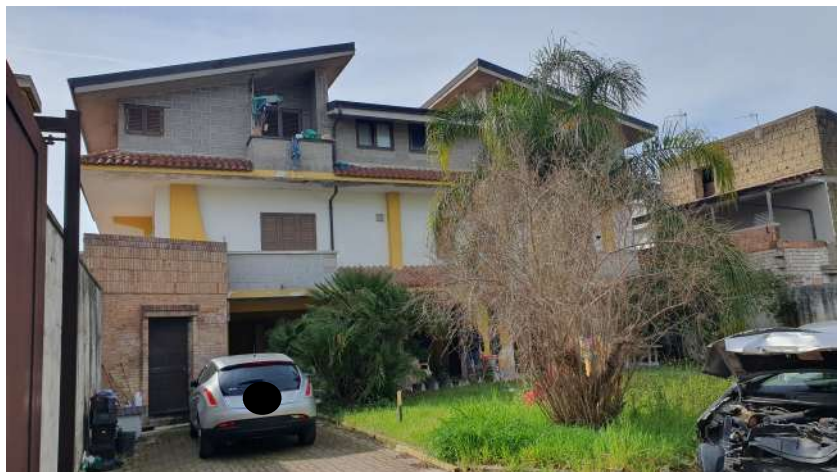
L'accesso alla proprietà avviene direttamente da via Libertà attraverso due cancelli scorrevoli ad apertura automatizzata, per gli ingressi carrabili al giardino e al porticato, e attraverso un cancello in ferro con anta a battente, per l'ingresso pedonale. Tali ingressi permettono di accedere direttamente sia al fabbricato che al giardino annesso.

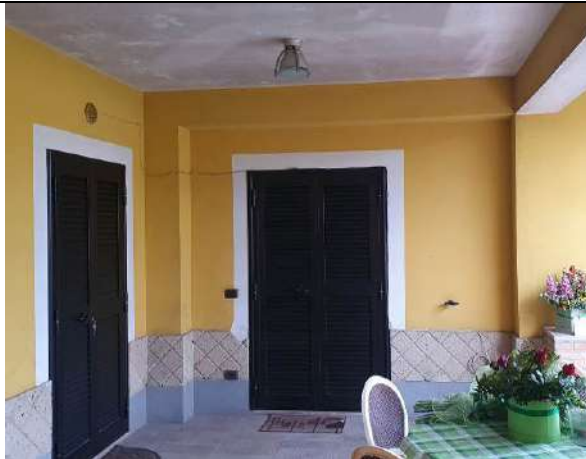
1 -Vista ingresso cucina (piano terra)-

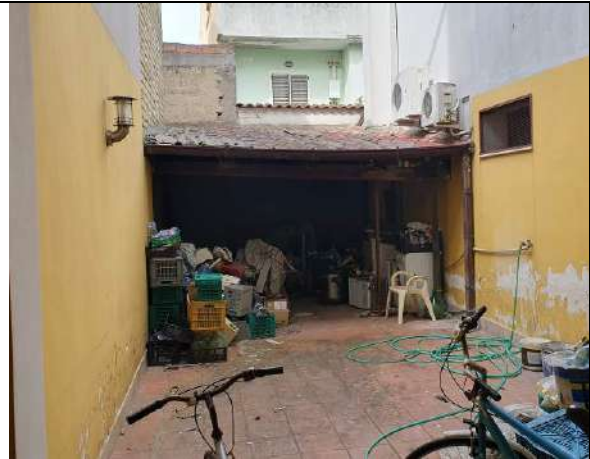
2 -Vista della tettoia -

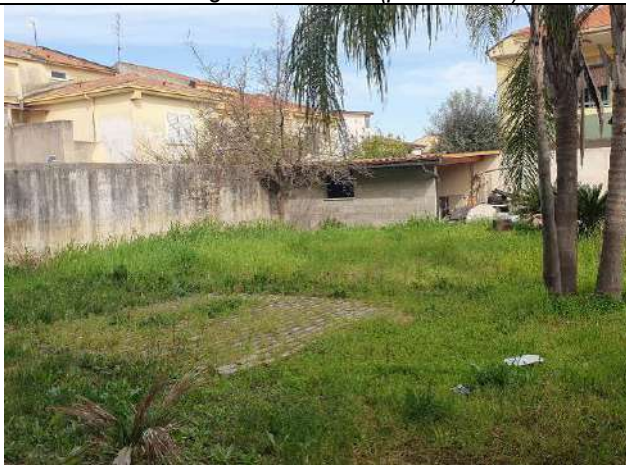
3 -Vista del giardino e tettoia nord-

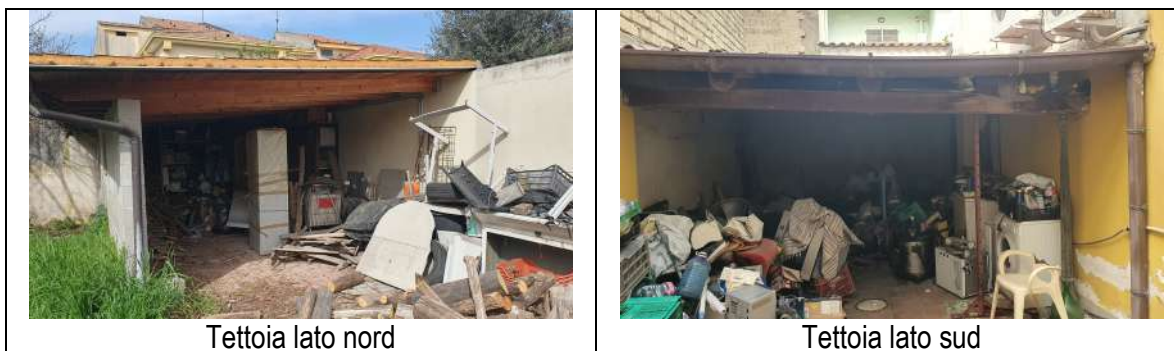
- **STRUTTURA:** La struttura portante dell'intero stabile è costituita da un sistema intelaiato di travi e pilastri in calcestruzzo, con solai in latero-cemento e con copertura a falde. I vari livelli del fabbricato sono collegati tra loro mediante una scala interna in c.a. rivestita in marmo; non sono presente ascensori ma al piano terra è stato realizzato un vano chiuso come predisposizione di un ascensore. Inoltre sono presenti due tettoie: quella del lato sud in precarie condizioni statiche formata da travi in legno con sovrastante lastre in pvc e quella del lato nord composta da travi lamellari con sovrastante copertura con pannelli coibentati.

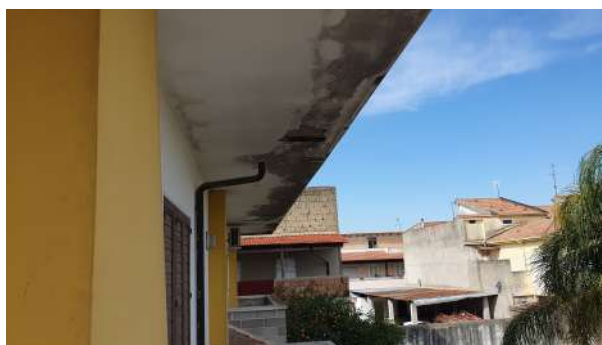
L'appartamento al primo piano, invece, presenta una pavimentazione a motivi geometrici marroni e beige in tutti gli ambienti tranne in quelli dei servizi igienici dove vi sono delle piastrelle quadrate di colore chiaro. Le superfici interne risultano semplicemente intonacate il tutto in mediocri condizioni di conservazione, con dei problemi di infiltrazioni sul balcone a del lato nord.

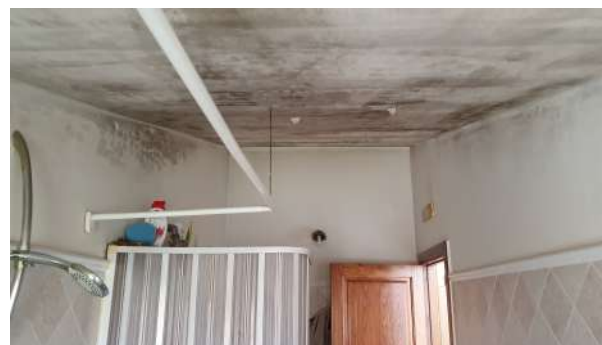
L'appartamento al secondo piano, infine, presenta una pavimentazione uniforme in tutti gli ambienti costituita da piastrelle quadrate di colore chiaro. Anche qui le superfici interne risultano semplicemente intonacate, fatta eccezione per la cucina e per i bagni dove invece vi è un rivestimento costituito da piastrelle quadrate. Il terrazzo esterno è pavimentato con piastrelle di colore chiaro. Il tutto in sufficienti condizioni di conservazione ad eccezione del soffitto del w.c. della zona notte che presenta forti fenomeni di condensa dovuti al cattivo isolamento termico.
