TRIBUNALE DI FOGGIA

PROCEDURA ESECUTIVA R.G.n° 166/2021

CONSULENZA TECNICA D'UFFICIO

Relazione Peritale

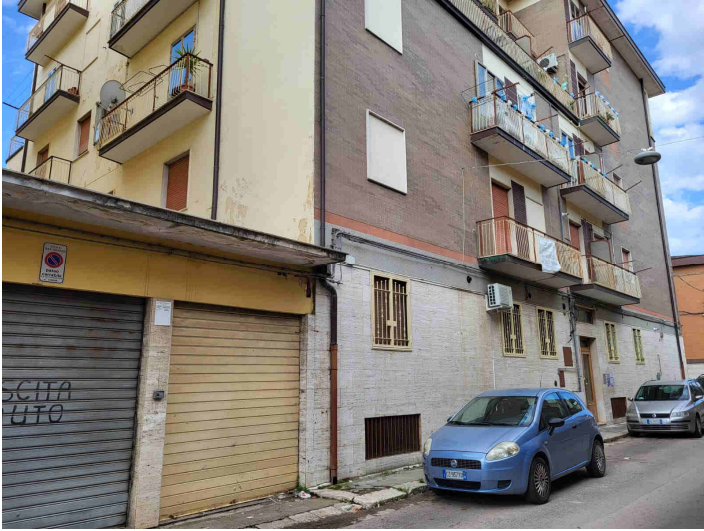
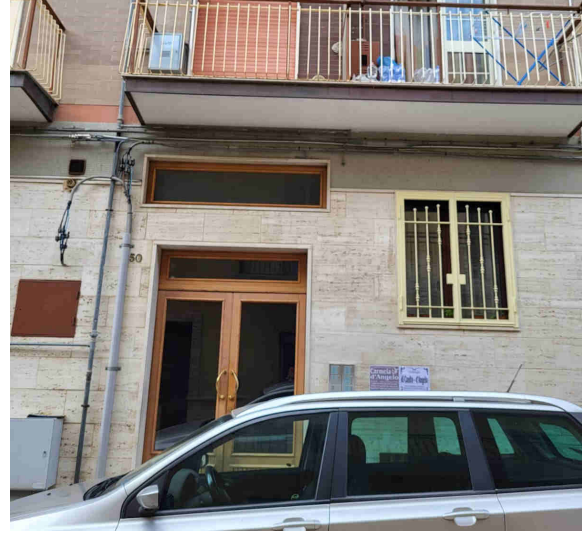
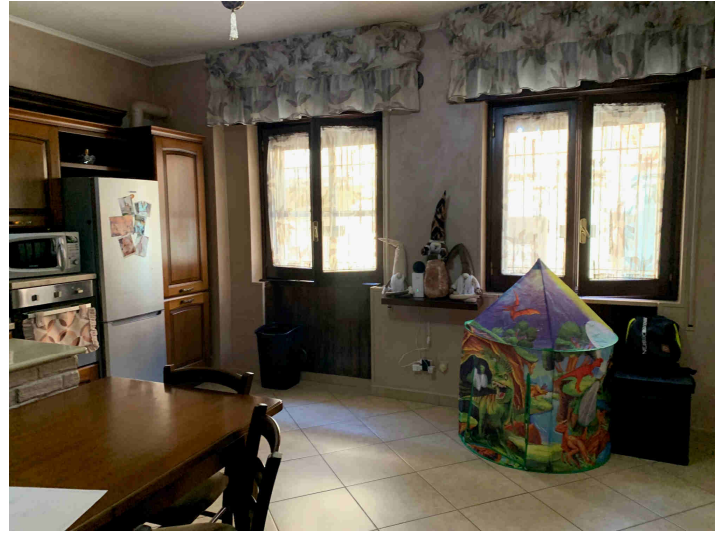
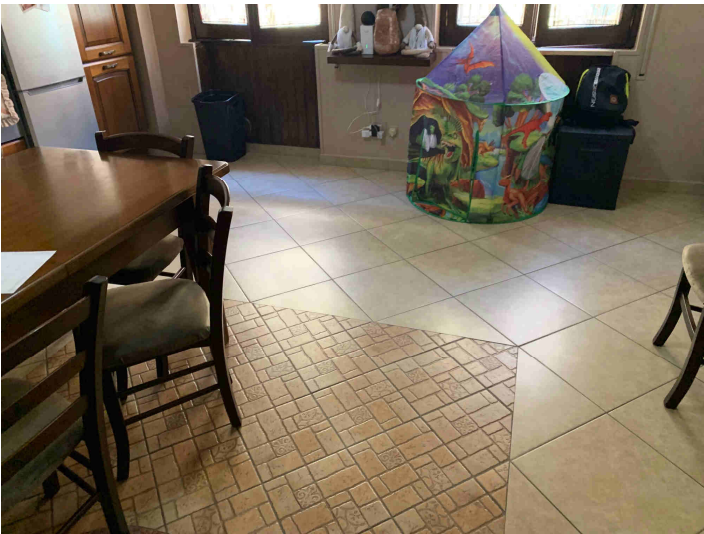
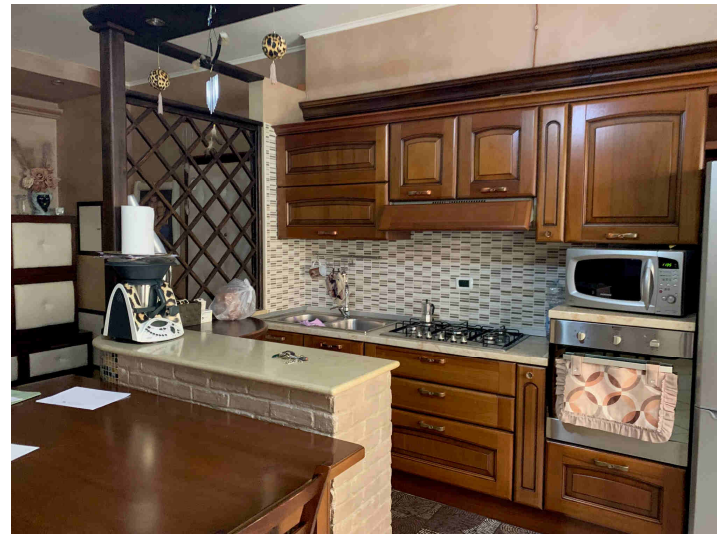
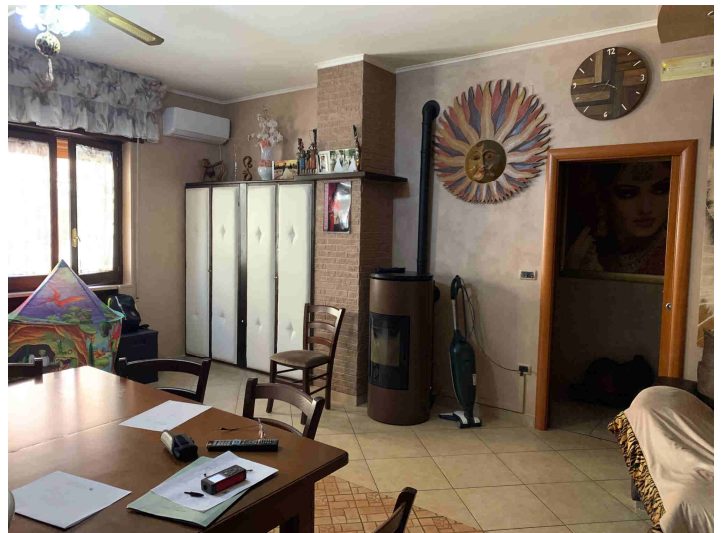
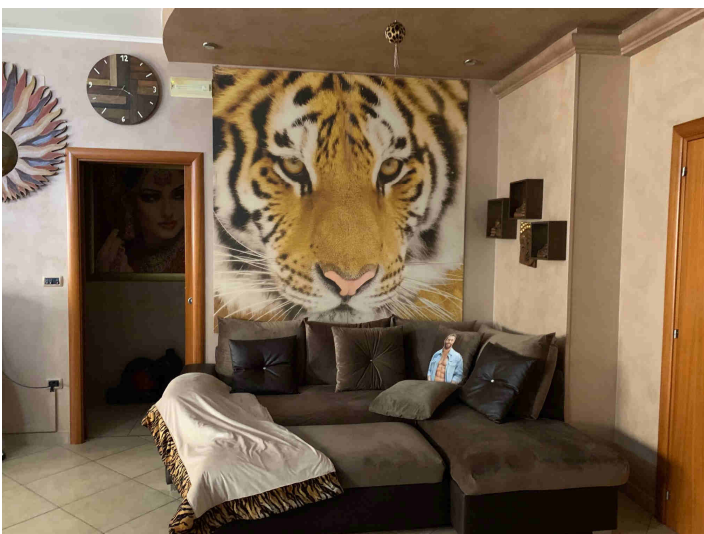
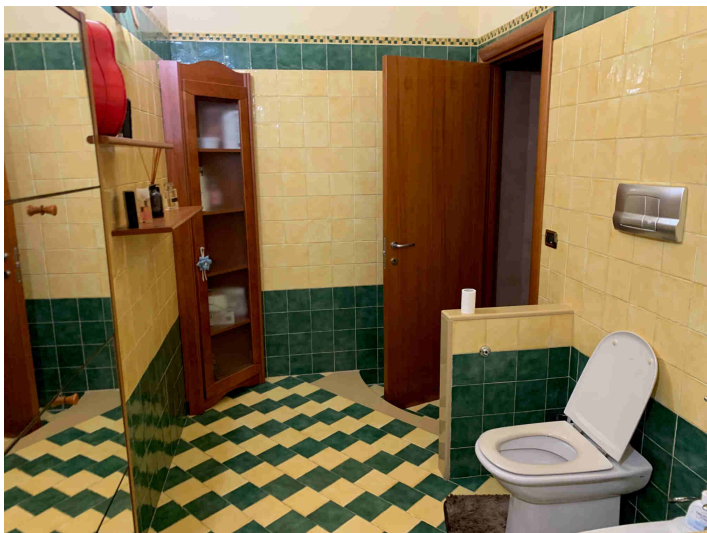
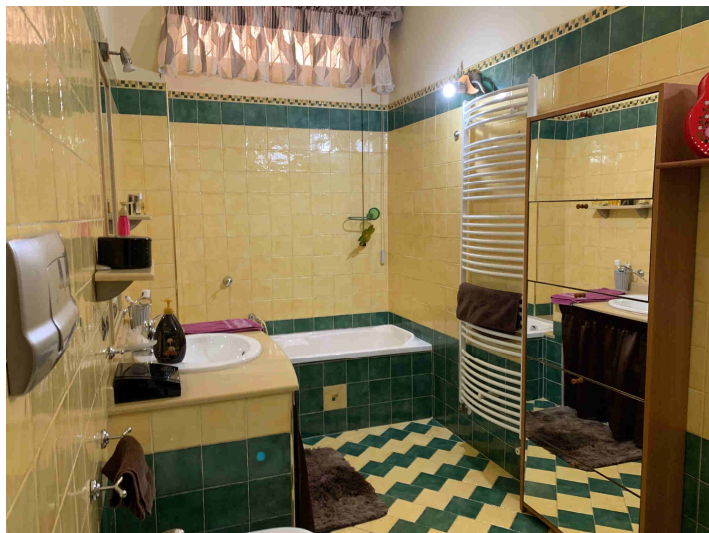
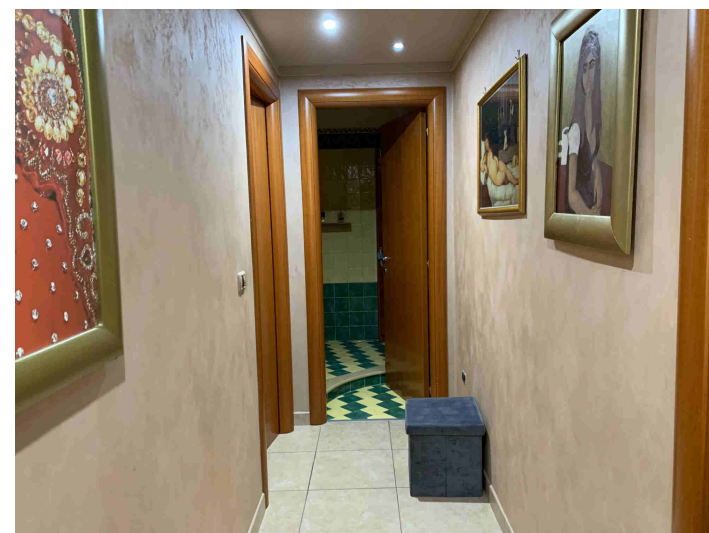
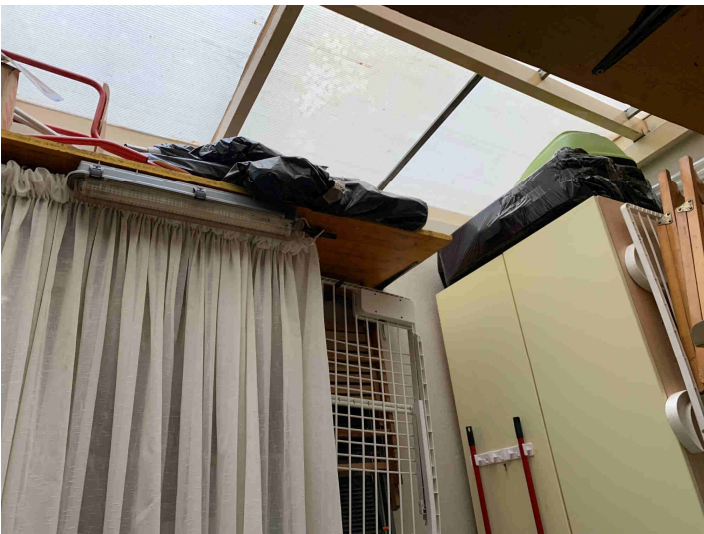
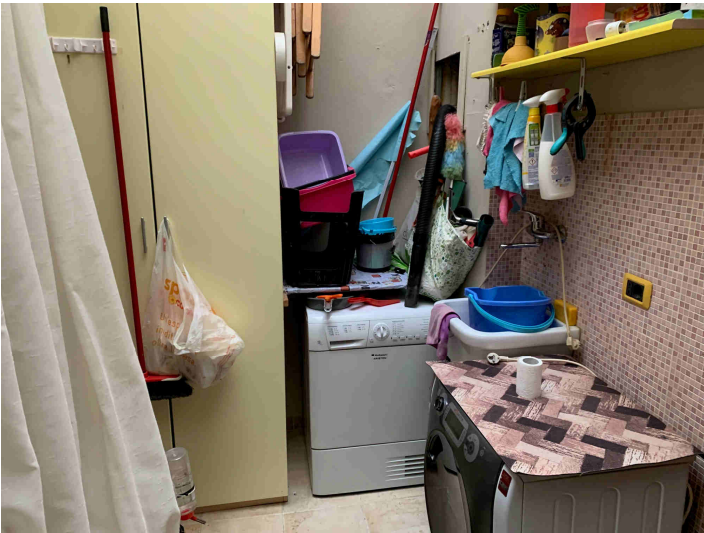
L'immobile oggetto di procedura esecutiva fa parte di un piccolo fabbricato di tipo condominiale, sito in San Severo, con accesso dal civico 50 di Via Palestrina. Nello specifico trattasi di abitazione posta al piano rialzato (catastalmente piano terra), con accesso dalla porta posta a sinistra salendo il pianerottolo condominiale, distinto dall'interno 1, composto da due camere, cucina – soggiorno pranzo, disimpegno e n.2 bagni. L'altezza interna netta è pari a circa 3,00 m, il tutto come meglio descritto e specificato nella planimetria dello stato dei luoghi allegata alla presente relazione. Le facciate del fabbricato, di cui fa parte l'immobile pignorato, sono intonacate e tinteggiate ed in parte rivestite con piastrelle in ceramica. All'interno dell'immobile tutte le pareti sono intonacate e tinteggiate ad eccezione di quelle dei bagni e della zona cucina che sono rivestite con piastrelle in ceramica. La pavimentazione è in ceramica, gli infissi sono in PVC con doppi vetri, risultano installati cancelli in ferro a protezione degli infissi. L'immobile è provvisto di impianti tecnologici di acqua, fogna, luce, allacciati alle reti pubbliche, risulta esistente una caldaia a gas metano che tuttavia viene utilizzata solo per la produzione di acqua calda sanitaria, come dichiarato dalla parte esecutata presente al momento del sopralluogo. Difatti il sig. ████████ dichiarava che l'impianto di riscaldamento non risultava funzionante e difatti al momento del sopralluogo non tutti gli ambienti erano dotati di termosifoni. Si riferisce che risultava installata una stufa a pellet ed un condizionatore nella zona soggiorno pranzo. Non risultano esistenti, come dichiarato dal sig. ████████, libretto di impianto termico e condizionatori con ultima revisione eseguita. L'immobile allo stato attuale risulta in uno stato di conservazione buono. Si segnala la presenza di opere edilizie realizzate in assenza di titoli edilizi, oltre a segnalare che le parti eseguite risultano in possesso della chiostrina comune condominiale all'interno della quale hanno realizzato un ripostiglio mediante la posa in opera di una copertura con struttura in ferro e plexiglass. Sono stati previsti i costi per la demolizione di tali opere, realizzate in assenza di autorizzazione condominiale e di titoli edilizi, necessarie per il ripristino dello stato dei luoghi, visto che sono opere che non potranno essere sanate. Si segnala che il bagno principale e il vano camere risultano dotati di due aperture che non sono delle finestre bensì delle "luci".
