TRIBUNALE di TEMPIO PAUSANIA

Esecuzioni Immobiliari

RELAZIONE DI CONSULENZA TECNICA

- Gli immobili oggetto di stima sono costituiti da un immobile costituito da un locale seminterrato ed un Piano primo con giardino di competenza, situato in Via Sandro Pertini n°12 in località Porto San Paolo in Comune di Loiri.

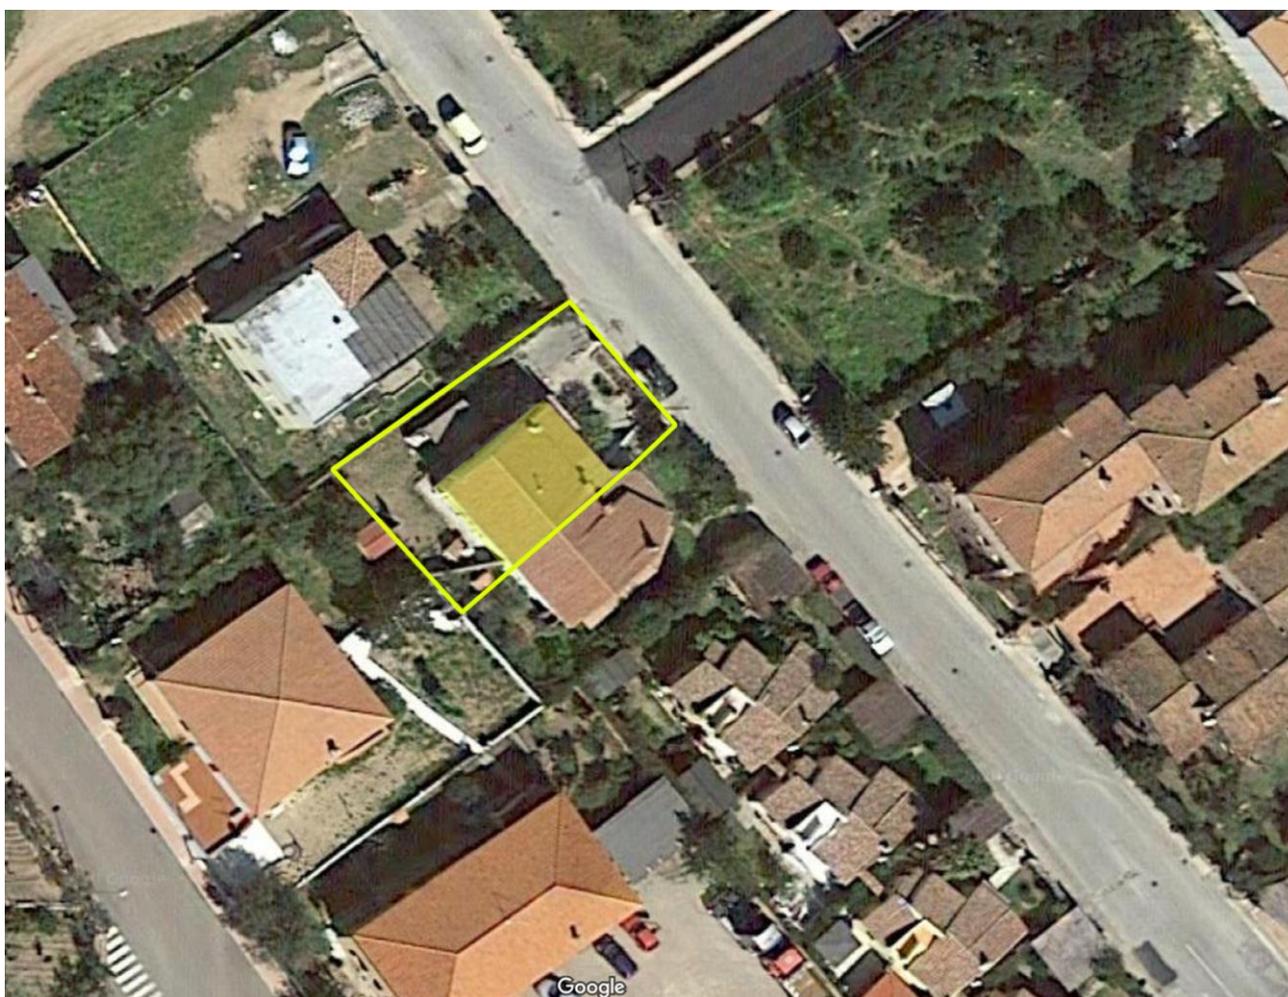
Foto aerea con indicato l'immobile in oggetto

Esternamente l'edificio si presenta in un buon stato di conservazione, non sono presenti tracce di umidità o lesioni dovuti a problemi strutturali.

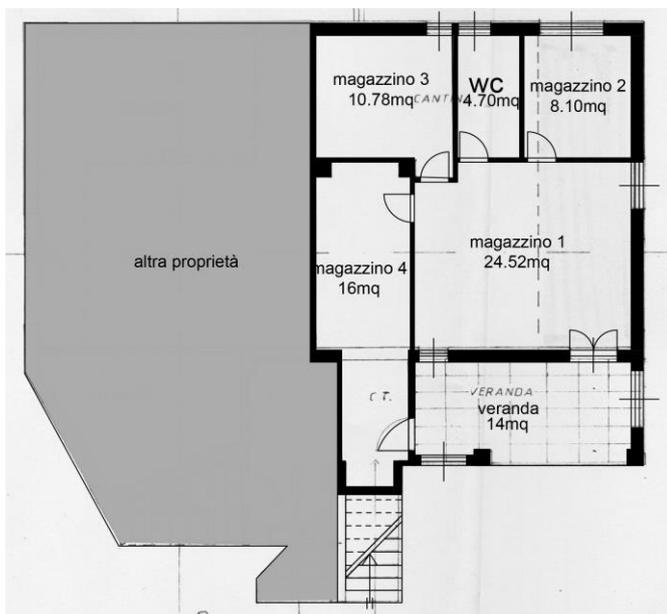
Pianta piano seminterrato

La pianta ha una forma regolare, lo stato di conservazione è discreto si sono riscontrate tracce di umidità nella parte bassa delle pareti del magazzino 1

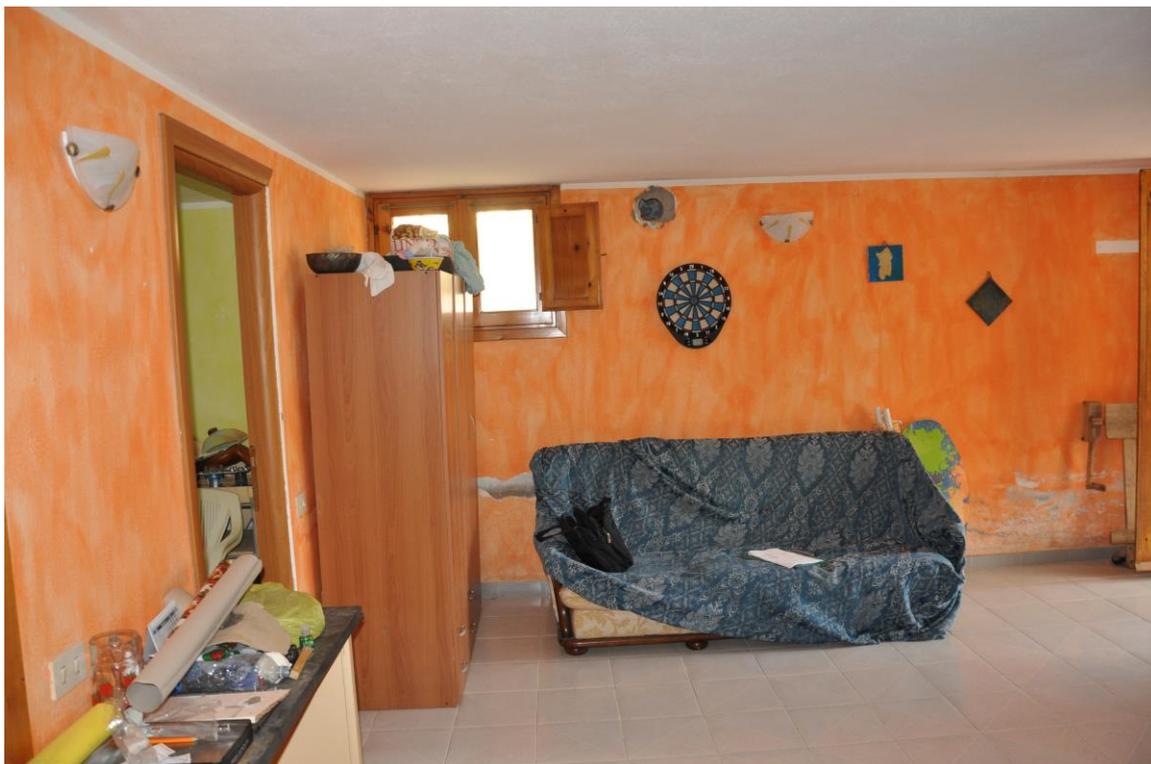
Foto interna del magazzino 1 con evidenti segni di umidità nella parte inferiore della parete

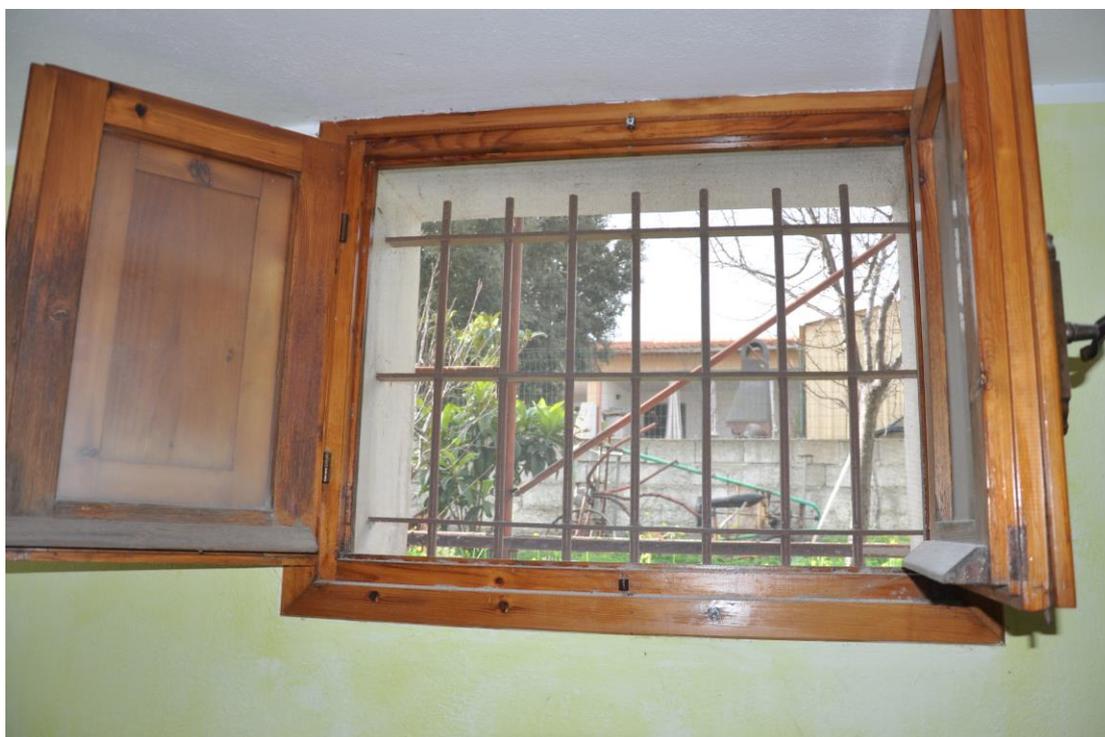
Gli infissi interni ed esterni sono in legno di buona qualità ed in buono stato di conservazione.

Foto interna particolare dell'infisso interno

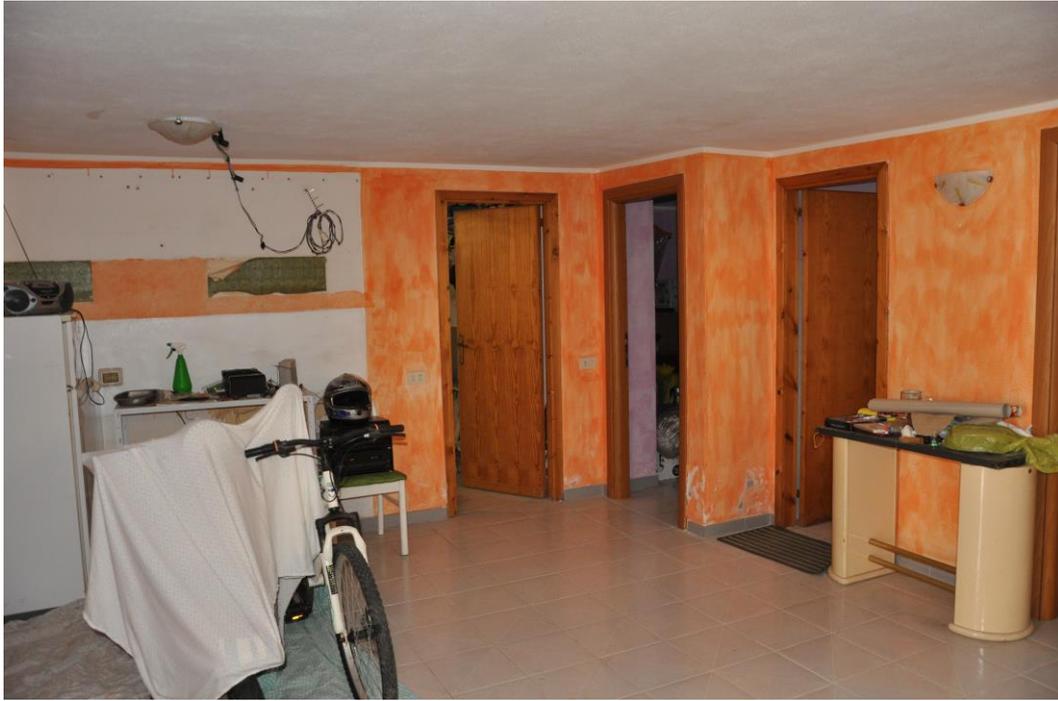
Il pavimento, in tutti gli ambienti ad eccezione di gran parte del magazzino 4, è costituito da mattonelle in gres di color chiaro in buono stato. Gli ambienti, nonostante sia un seminterrato, risultano sufficientemente areati ed illuminati per la presenza di aperture ben dimensionate.

Foto interna particolare del pavimento in mattonelle

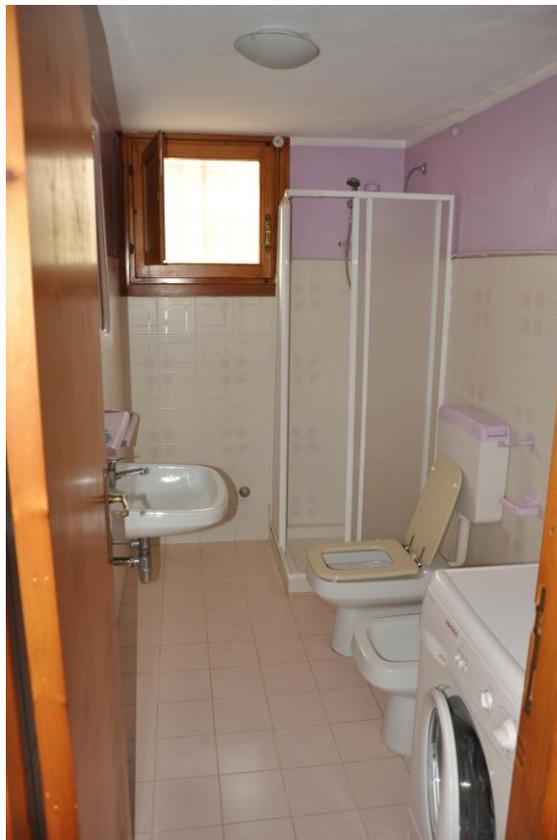
Il wc è completo di tutti i sanitari, lavatrice, rubinetteria funzionanti ed in buono stato, il placcaggio in mattonelle di gres per un'altezza di circa 1.60 m, anche questo in buono stato di conservazione. L'impianto elettrico è sottotraccia e funzionante, non è presente nessun impianto di riscaldamento/rinfrescamento.

Vista del Wc piano seminterrato

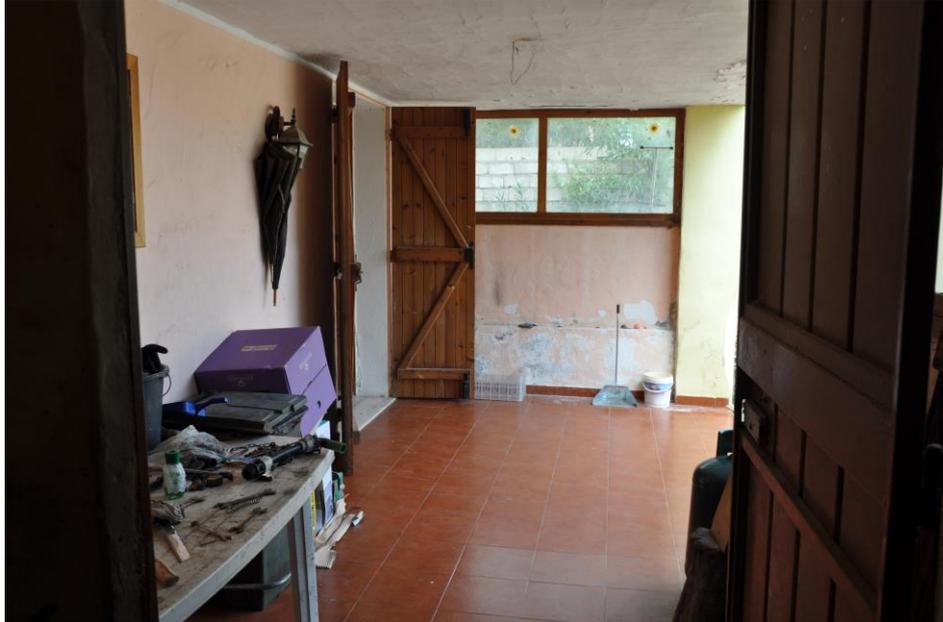
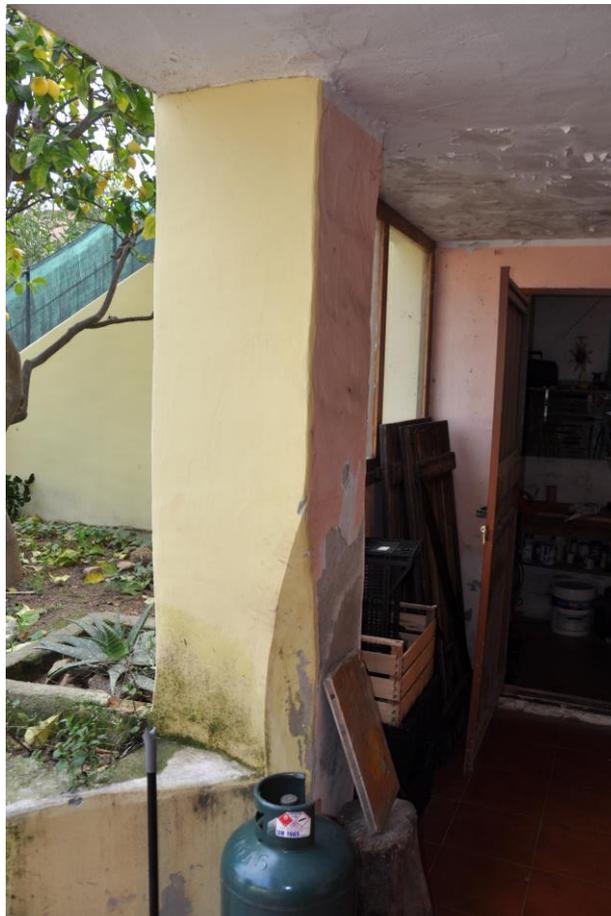
La veranda esterna ha una dimensione di c.a. 14mq e necessita di alcuni interventi di risanamento nella parte bassa delle pareti e nel soffitto dove si possono notare dei distacchi della tinta superficiale dovuto sicuramente a delle infiltrazioni di acqua provenienti dalla veranda del piano primo.

Vista della veranda piano seminterrato

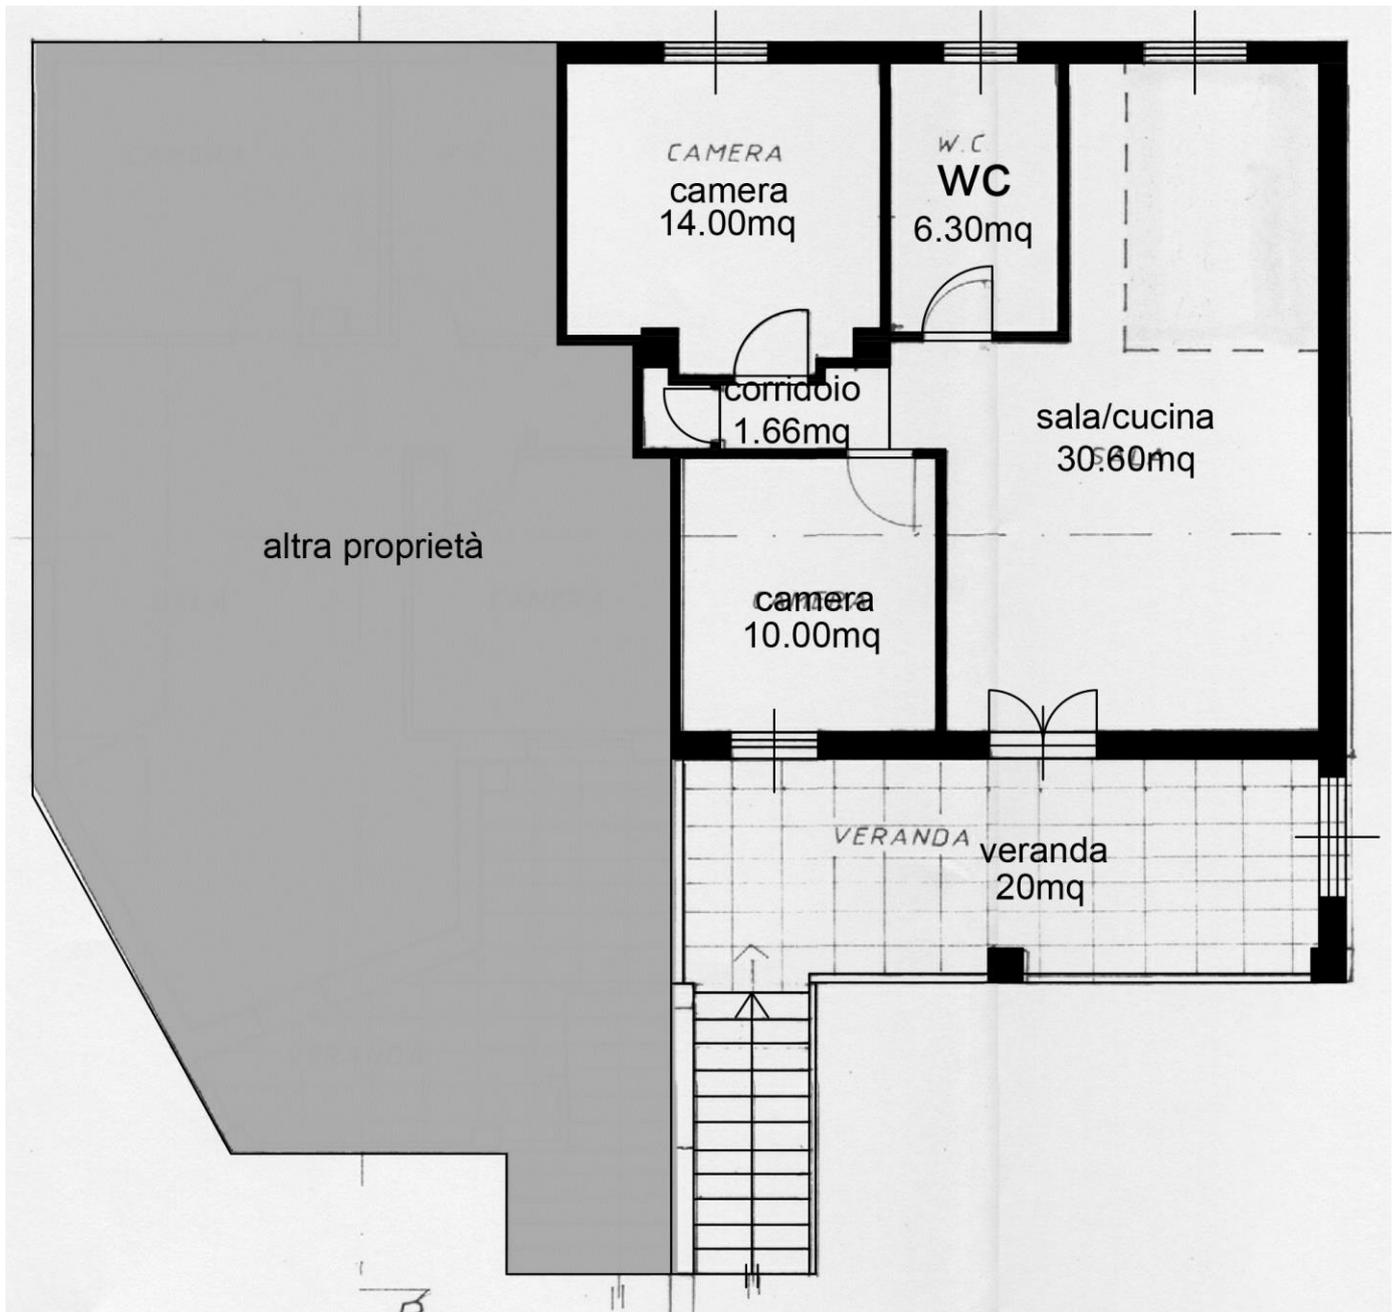
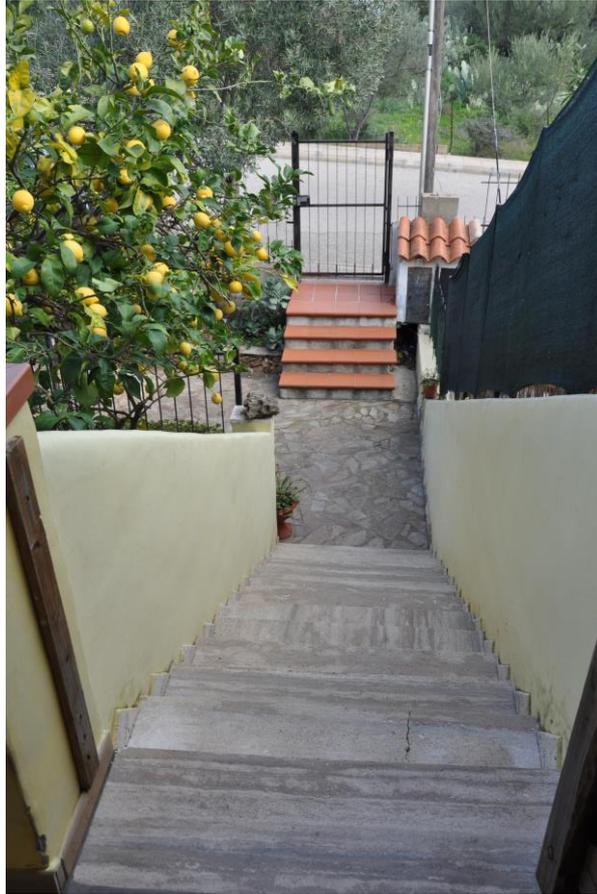
Vista dell'collegamento verticale

La scala di collegamento esterna, è in buono stato così come la veranda esterna, ha una dimensione di c.a 20mq, non presenta nessun segno di infiltrazione ha una pavimentazione in mattonelle di gres ed è dotata di illuminazione esterna sotto traccia.

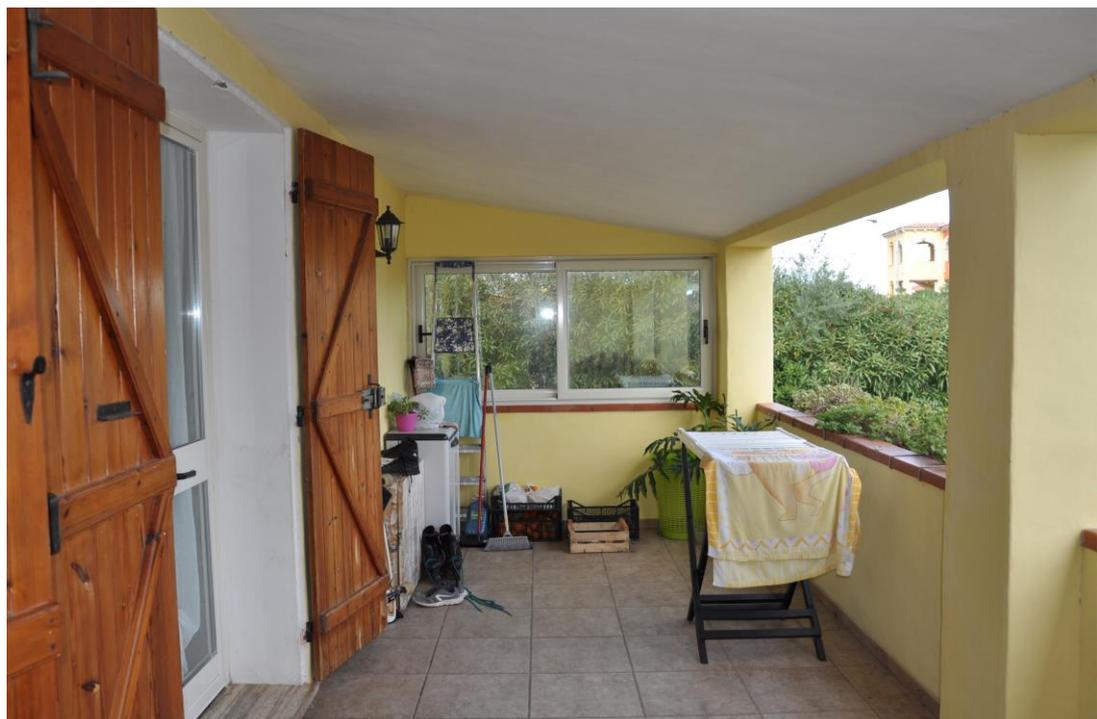
Vista della veranda esterna

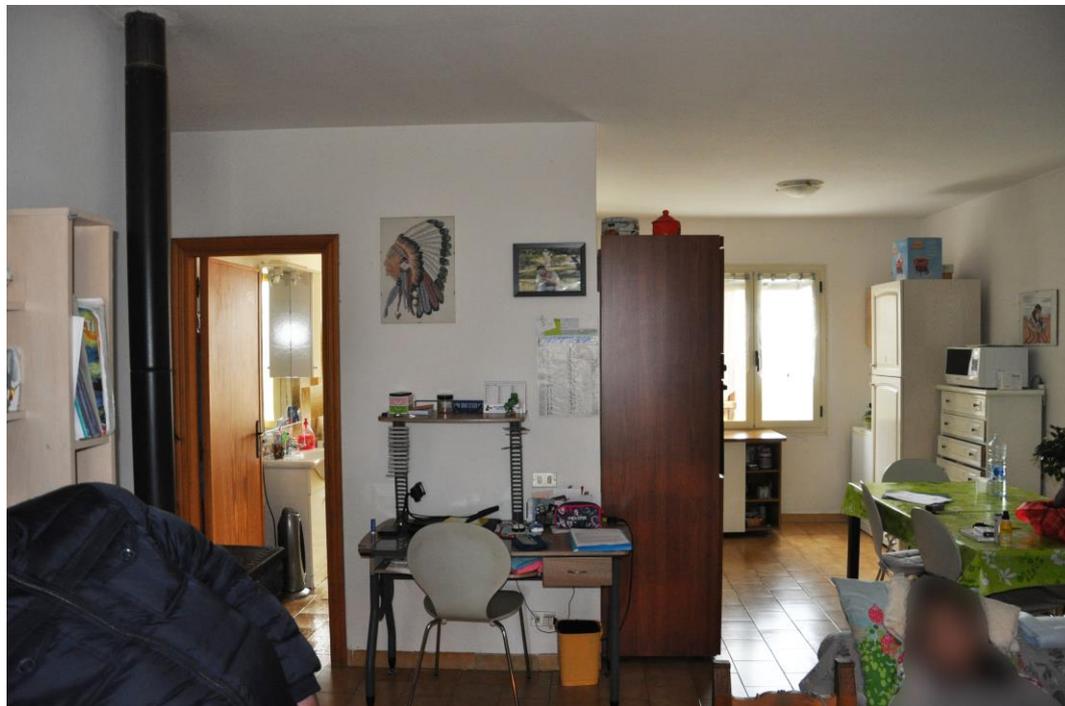
L'interno del piano primo è ben illuminato e le altezze sono conformi, gli infissi interni sono in legno mentre quelli esterni in pvc, gli scuri esterni sono in legno. La suddivisione interna non è ottimale in quanto il locale wc si affaccia direttamente sulla zona giorno, non è presente nessun antibagno come prevederebbe la normativa. la pavimentazione è in mattonelle di gres marron scuro, in discrete condizioni.

Vista del soggiorno/cucina

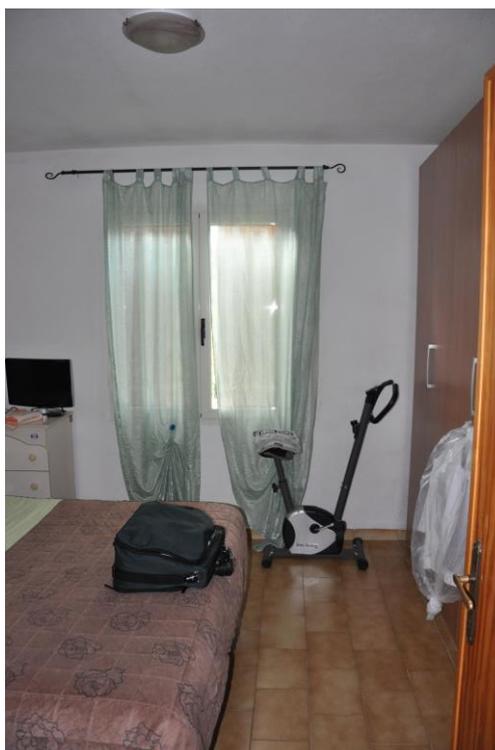
Le camere da letto sono ben illuminate ed areate, dotate di aperture ben dimensionate, è presente, l'impianto elettrico, sottotraccia e funzionante

Vista di una delle camere

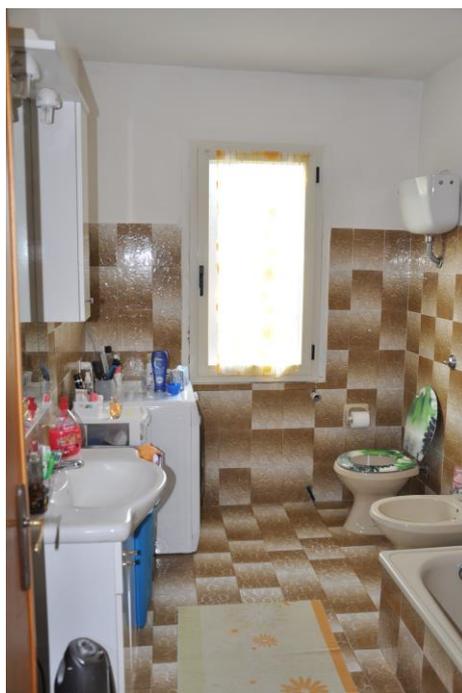
Il bagno è costituito da mattonelle in gres, il placcaggio ha un'altezza di circa 1.60m, il Wc è completo di tutti i sanitari e della rubinetteria, l'impianto elettrico è presente e sottotraccia.

Wc piano superiore

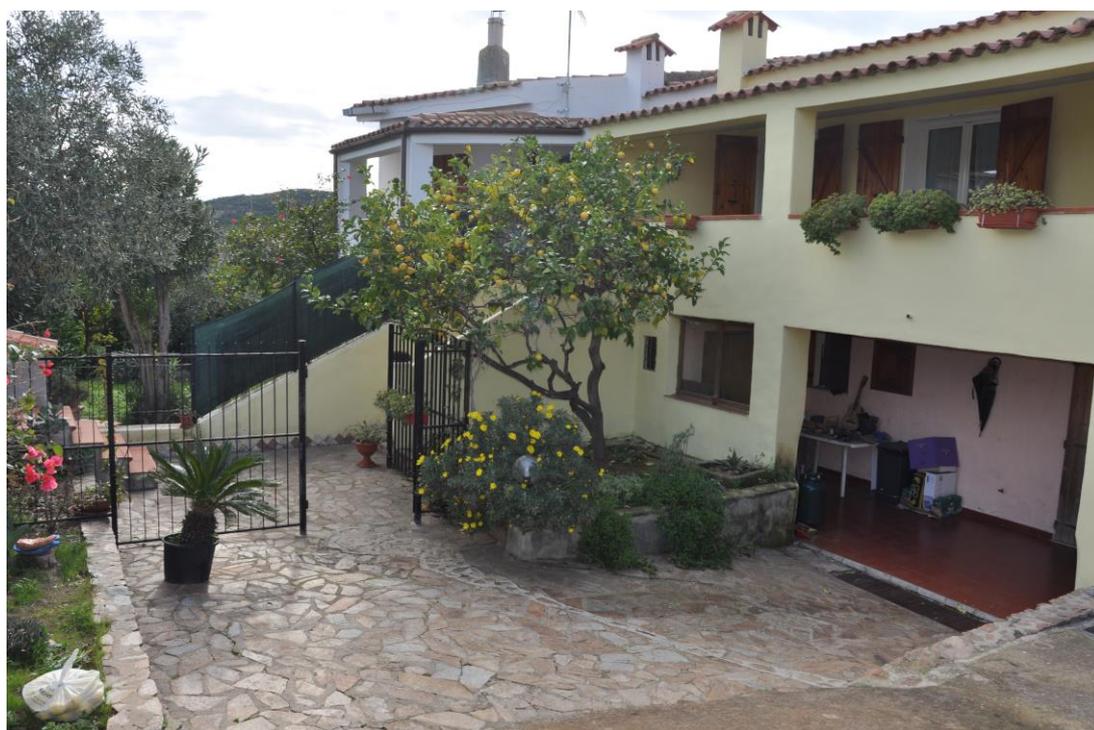
All'esterno il fronte si presenta in buone condizioni, lo spazio esterno è dotato di pavimentazione sul fronte principale sul lato lungo, dove è presente una piccola veranda in legno, il piano è in cemento.

Vista del fronte principale e della pavimentazione esterna

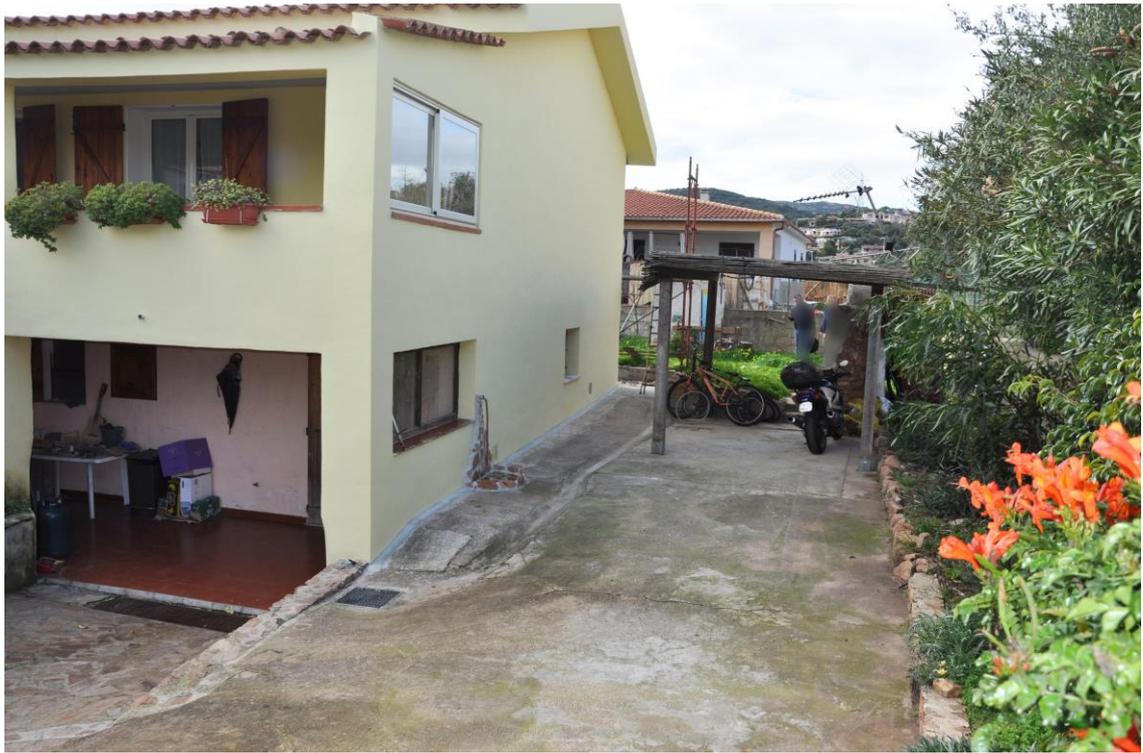
Vista del lato corto con la pavimentazione in cemento

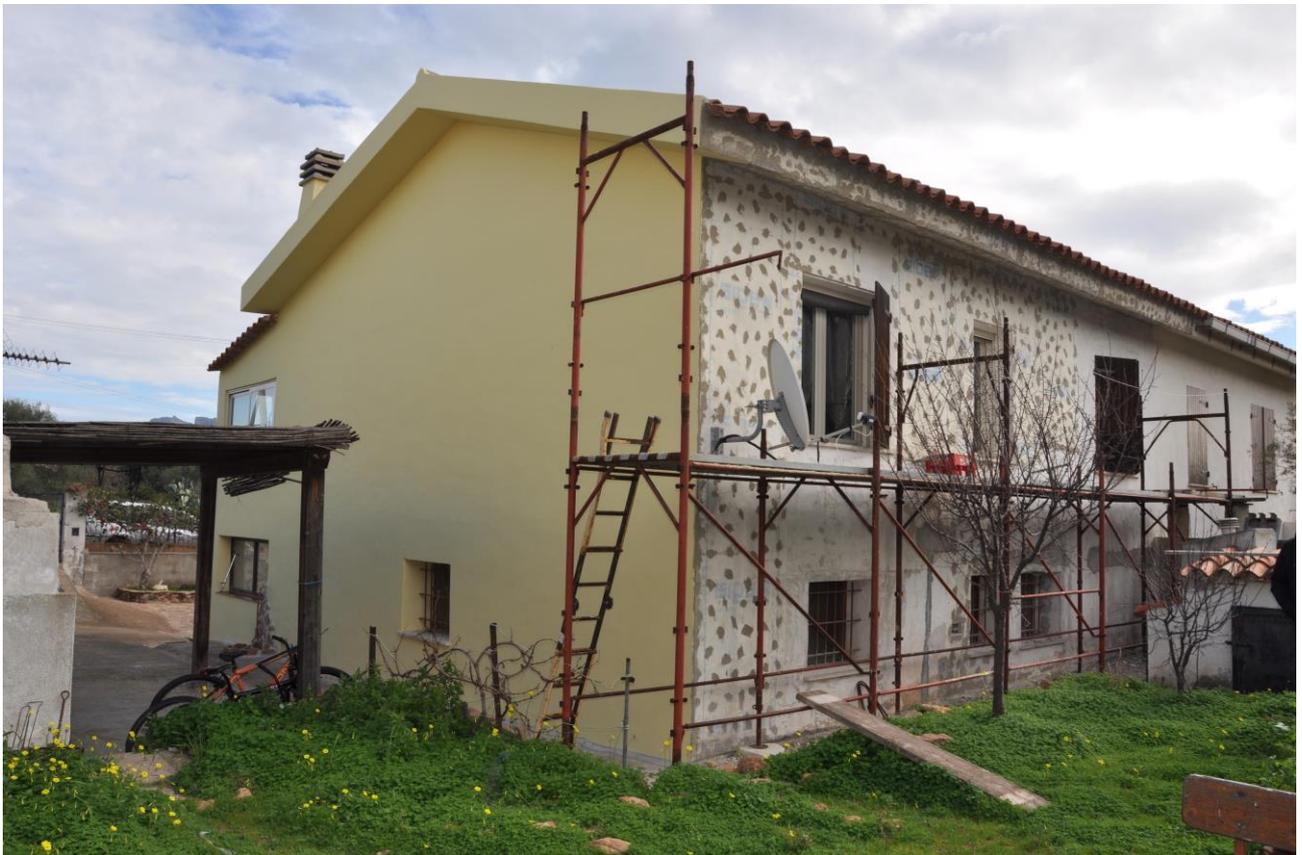
Sul retro dell'immobile allo stato attuale è presente un inizio di lavorazione, presumibilmente per la realizzazione di un "cappotto", non è stato presentato nessun progetto per questo intervento.

Vista del retro dell'edificio

Nell'adottare il suddetto prezzo di mercato si è tenuto conto, oltre ai fattori sopra citati, anche di quegli interventi necessari per riportare il bene al suo stato ottimale sia della reale appetibilità sul mercato del locale oggetto di stima. L'immobile necessita di alcuni interventi che riguardano: Risanamento da umidità pareti piano seminterrato, e soffitto veranda. Fronte posteriore l'immobile presenta un inizio di lavorazione, probabilmente un cappotto, da realizzare o da ripristinare lo stato precedente.

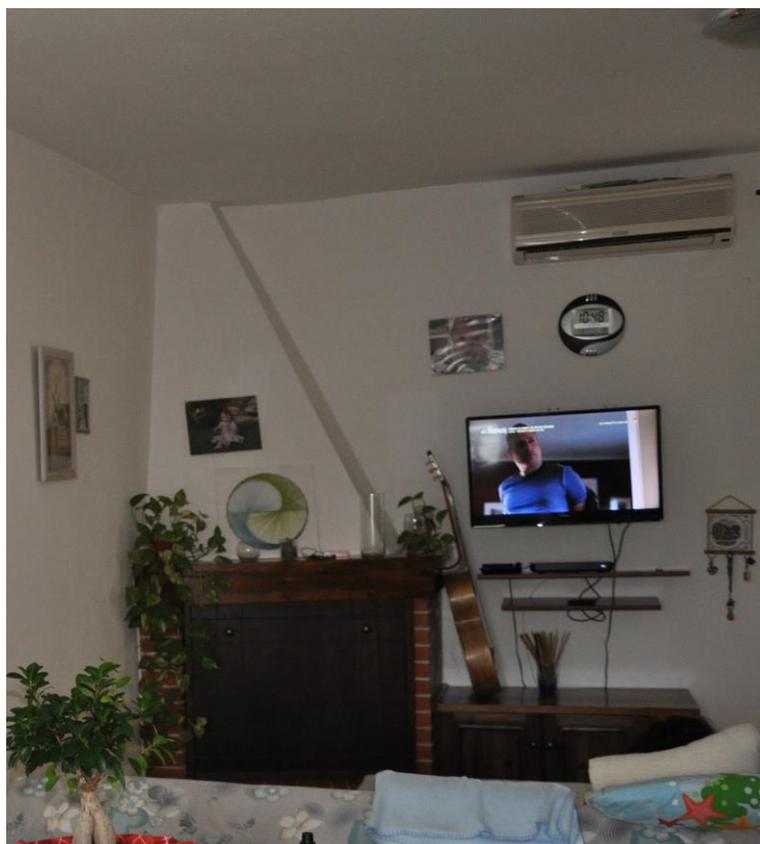
L'immobile è dotato al Piano primo di caminetto, stufa a legna e di impianto di condizionamento, al piano terra, come detto, non è presente nessun impianto di riscaldamento/rinfrescamento.

Vista del caminetto e del condizionatore

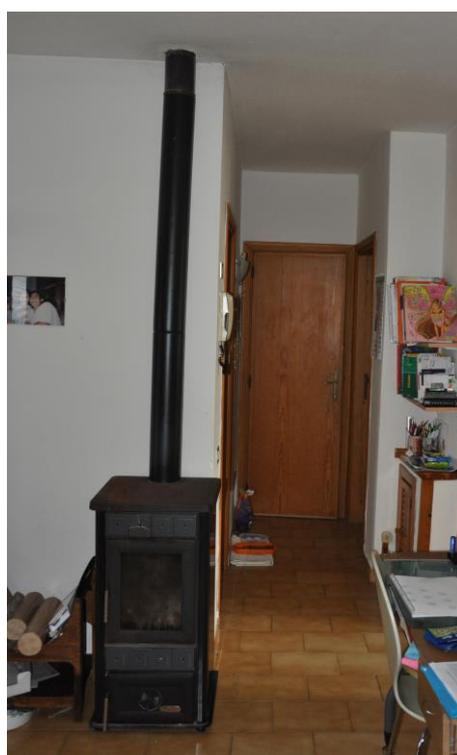
Vista della stufa a legna nella zona giorno del Piano primo

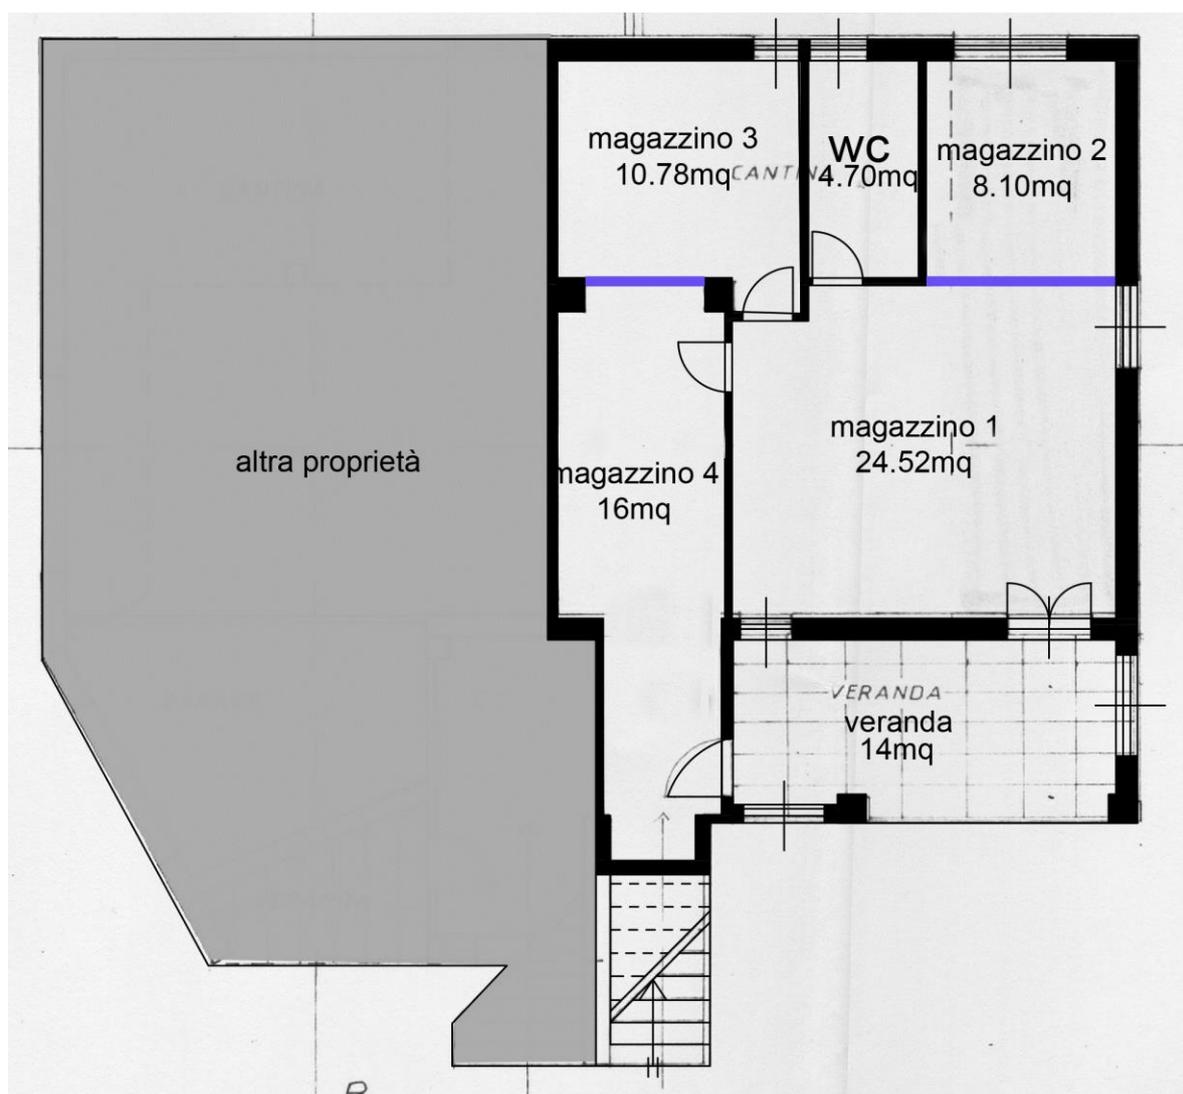
Esistono delle difformità dallo stato reale alle planimetrie catastali, quelle più importanti le riscontriamo al piano terra un altre di entità molto minore al piano primo. Si dovrà pertanto procedere ad un aggiornamento catastale.

Per quanto riguarda il piano primo l'unica difformità rilevata è il setto murario che chiude il lato lungo della veranda, non indicato nella planimetria catastale attuale. Diverso il discorso per il piano seminterrato, in quanto difforme dal progetto autorizzato. Bisognerà necessariamente risanare l'abuso, non solo da un punto di vista della sanzione, ma si dovrà intervenire con delle demolizioni, in quanto, le norme del comune di Loiri Porto San Paolo prevede che il piano contraddistinto come magazzino può prevedere al massimo 3 locali di cui uno deve essere un locale wc. Si dovranno pertanto demolire i setti murari indicati con il colore blu per ripristinare quanto previsto dal regolamento Comunale.

Planimetria piano seminterrato con i due setti da demolire per ripristinare i 3 locali autorizzabili

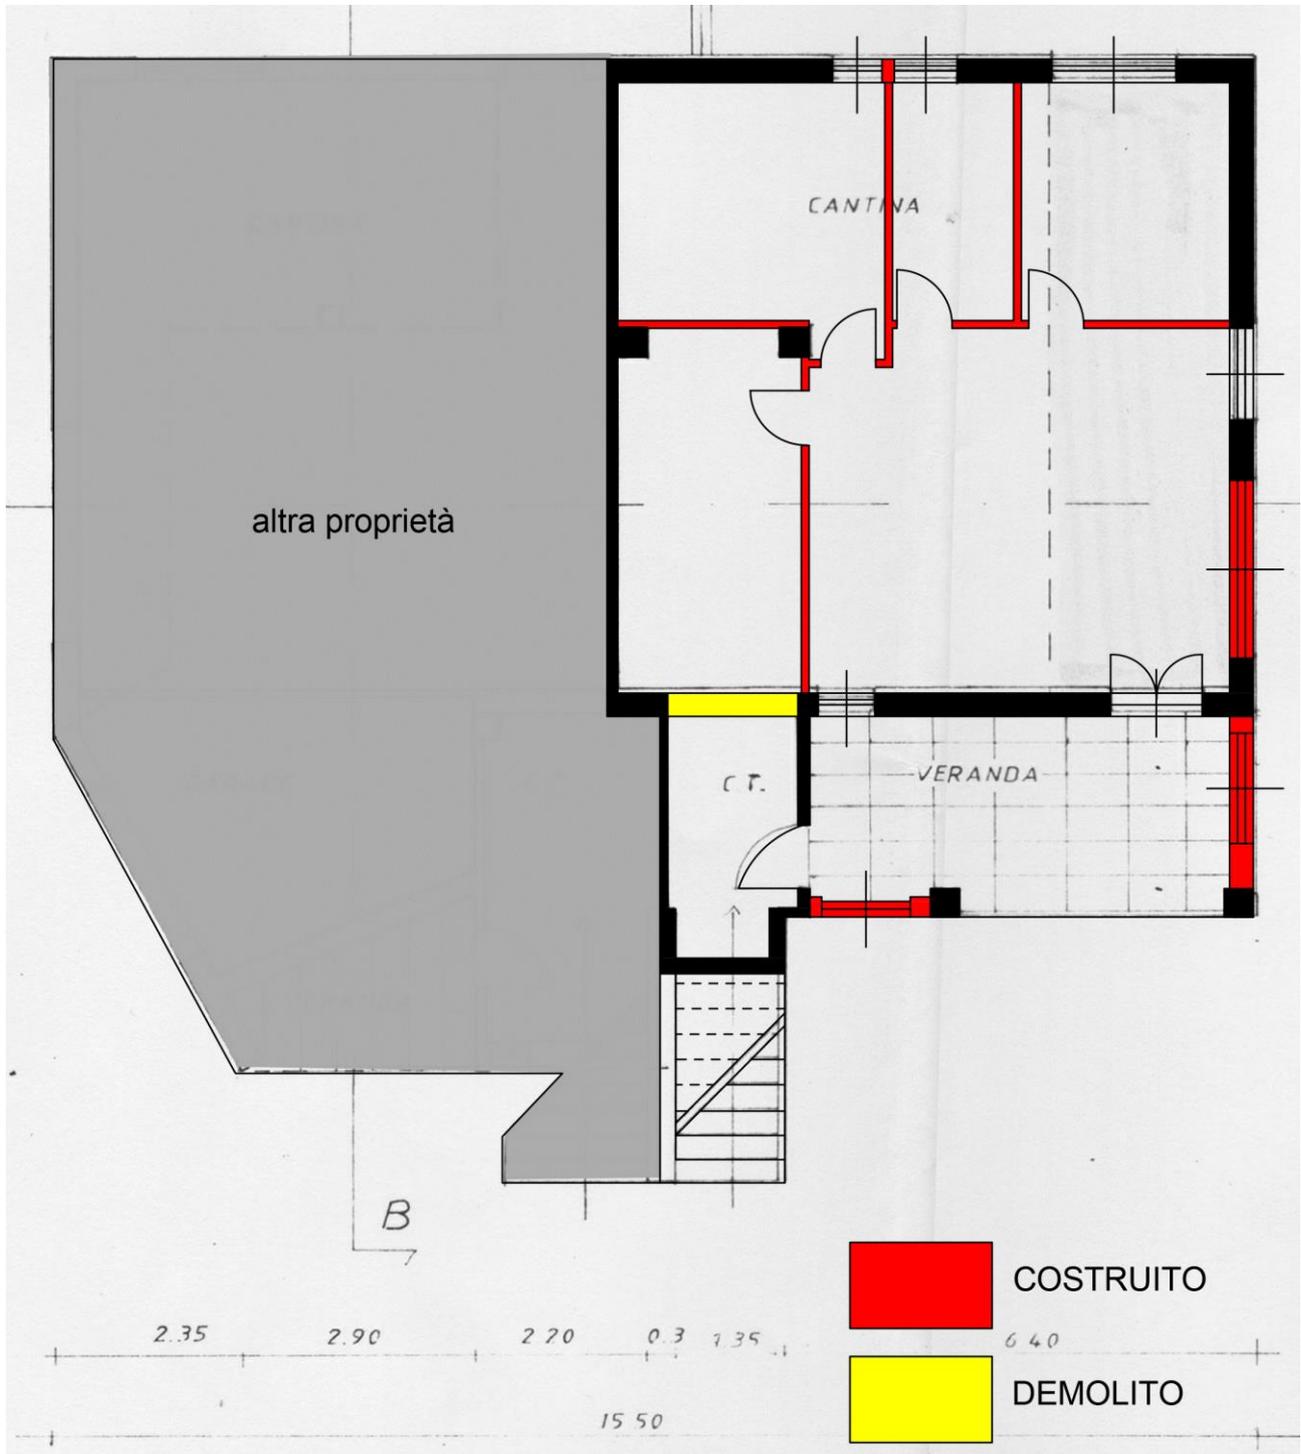
Allo stato attuale l'immobile oggetto di analisi presenta delle difformità sia dal primo progetto concessionato che dalla seconda sanatoria. Come già detto per la planimetria catastale gli abusi riguardano in maniera maggiore il piano terra in quanto sono state realizzate delle suddivisioni esterne ed interne non autorizzate.

Pianta Piano terra con indicato le parti realizzate senza autorizzazione (in rosso)

Ovviamente vanno sanate le opere eseguite in assenza di autorizzazione, e come già indicato in precedenza, demoliti i due setti murari al piano terra così come indicato dall'ufficio tecnico del Comune di Loiri Porto San Paolo, in quanto si tratta di un magazzino. La sanzione prevista, esclusa la parcella del professionista, come indicato nell'Art.8 legge regionale 23 Aprile 2015 n.8 riguarda l'esecuzione di opere in assenza di richiesta e quindi di autorizzazione e di 500 Euro.

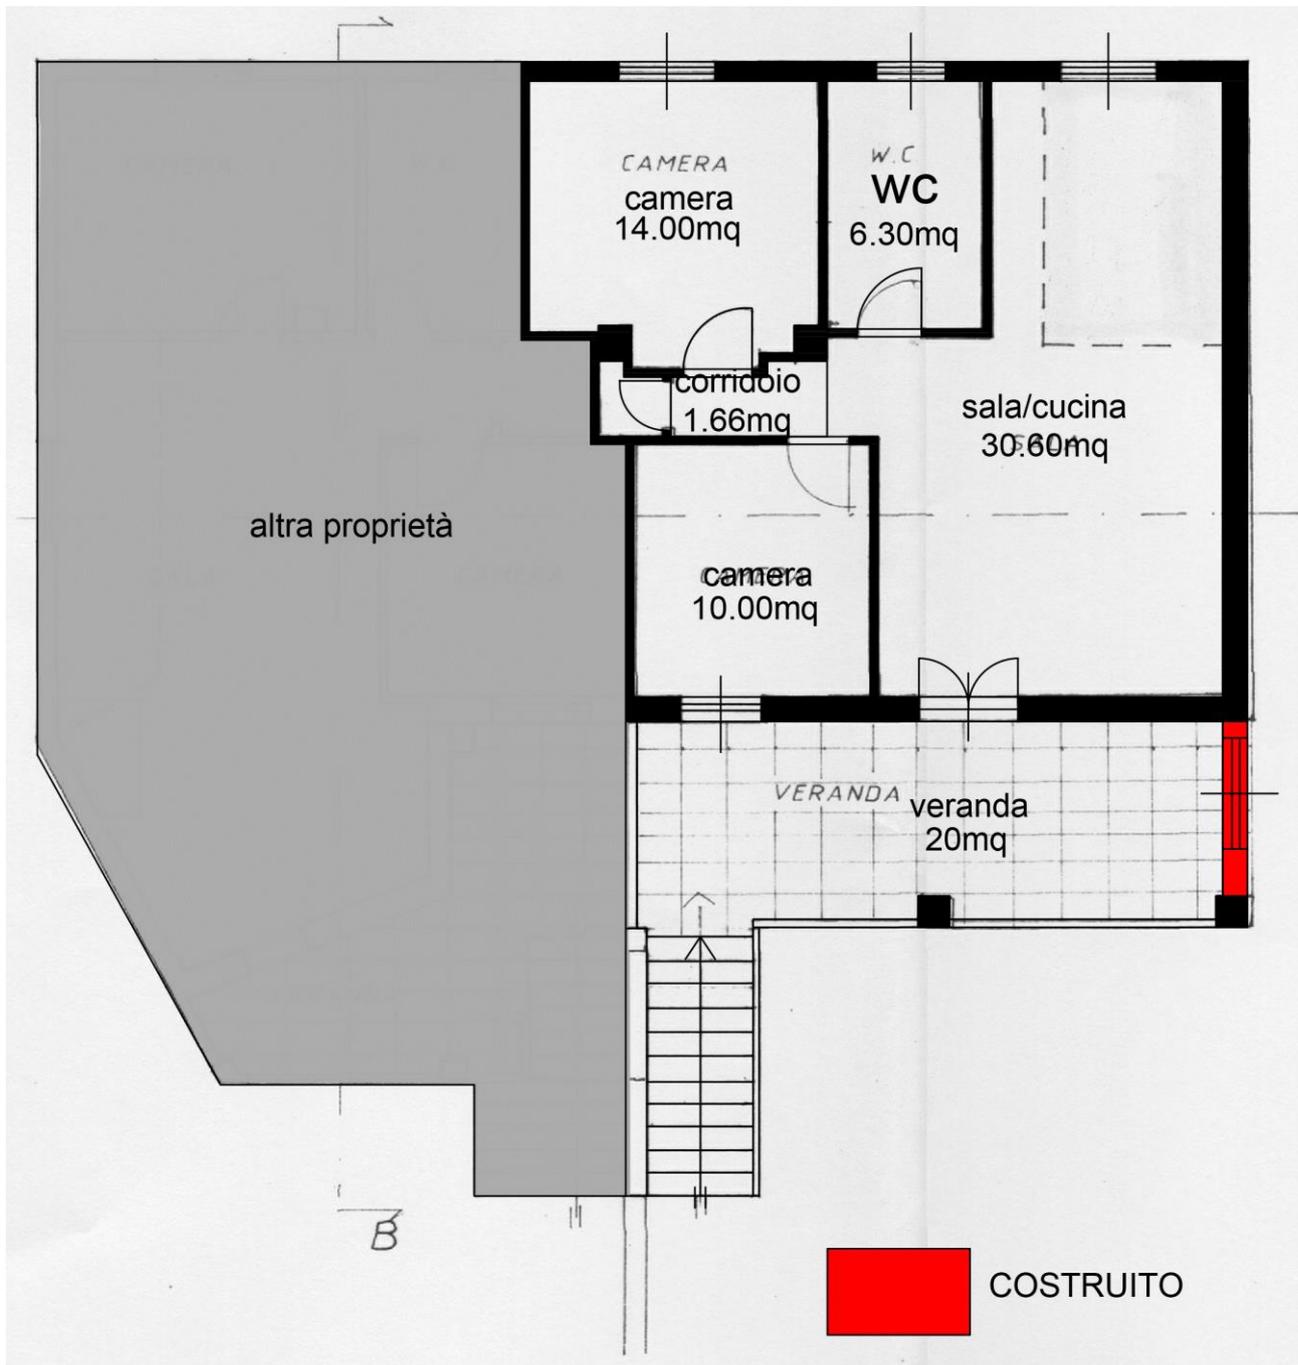
Pianta Piano primo con indicato le parti realizzate senza autorizzazione (in rosso)

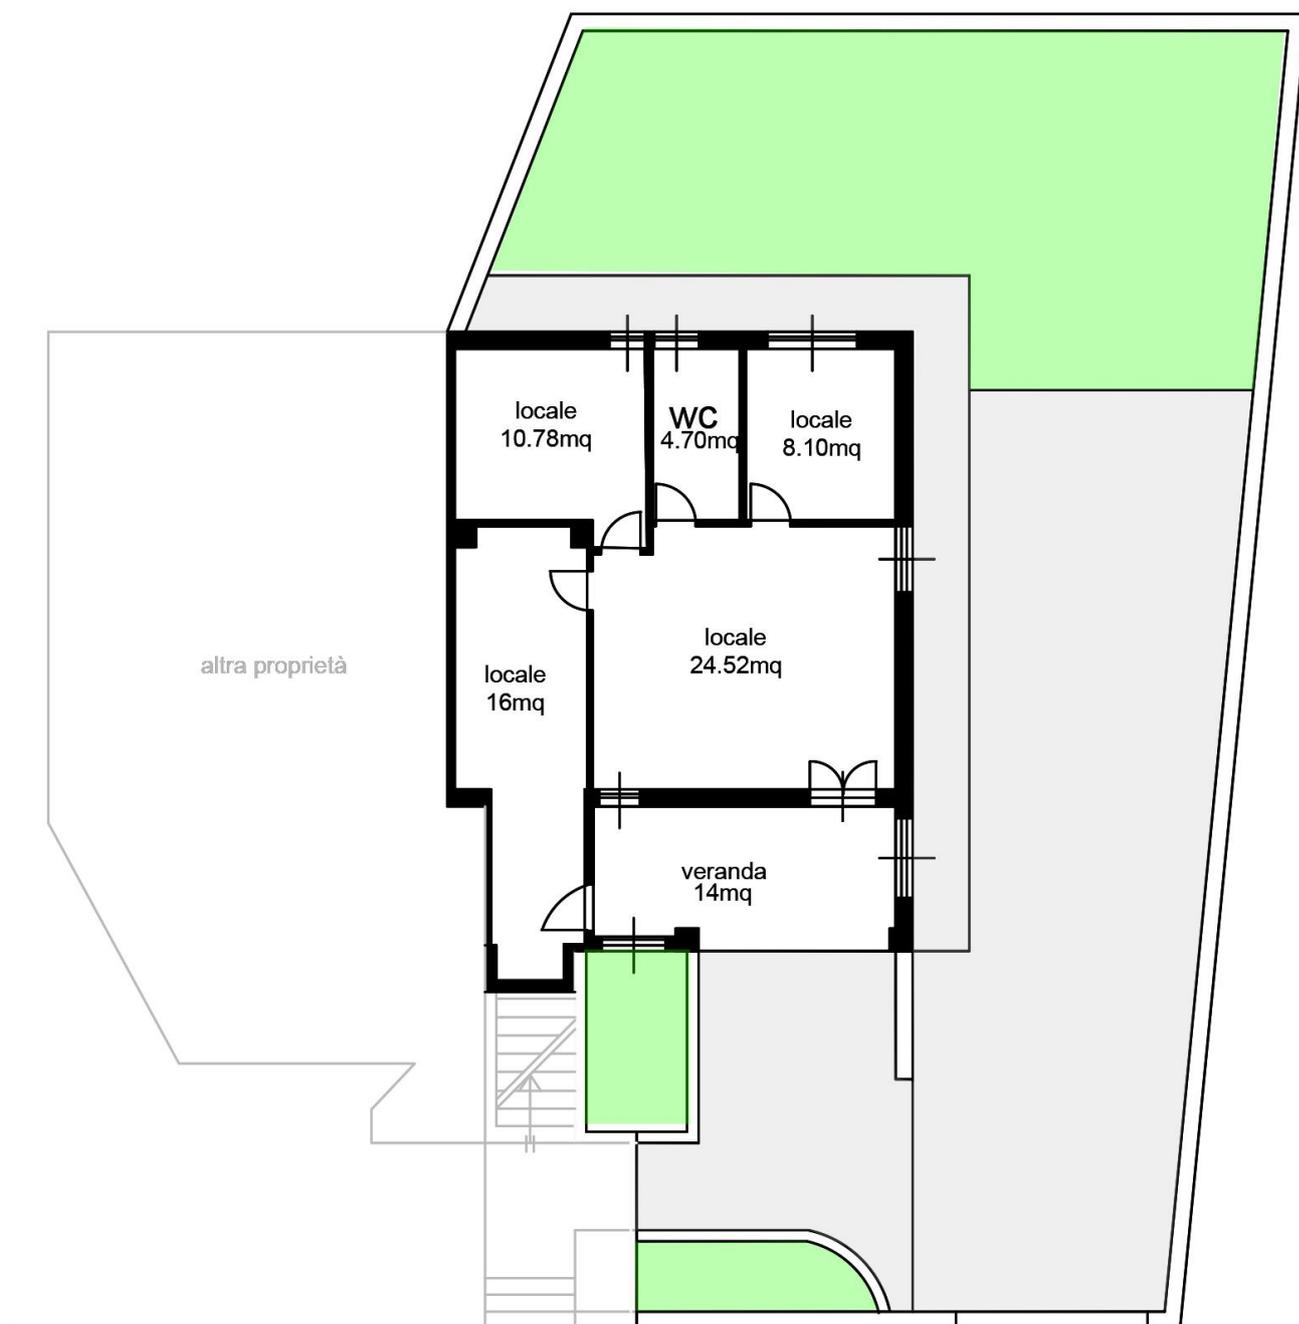
Pianta del piano terra allo stato attuale

Il primo lotto potrebbe essere costituito dallo spazio esterno (giardino e parti pavimentate) e dal Piano seminterrato – terra. Ovviamente allo stato attuale l'immobile risulta contraddistinto come magazzino, quindi il valore attribuito al bene sarà quello di un magazzino.

Si potrebbe ipotizzare un valore come se si trattasse di un abitazione, però oltre a presentare un progetto per cambio di destinazione d'uso da magazzino ad abitazione, che dovrà essere autorizzato dal Comune di Loiri, bisognerà intervenire con dei lavori di una certa entità, in quanto non essendo presenti le altezze minime per l'abitabilità, si dovrà abbassare il piano di calpestio di almeno 60cm.
