TRIBUNALE di TEMPIO PAUSANIA

Esecuzioni Immobiliari

RELAZIONE DI CONSULENZA TECNICA

- Gli immobili oggetto di stima sono costituiti da un immobile costituito da un locale seminterrato ed un Piano primo con giardino di competenza, situato in Via Sandro Pertini n°12 in località Porto San Paolo in Comune di Loiri.

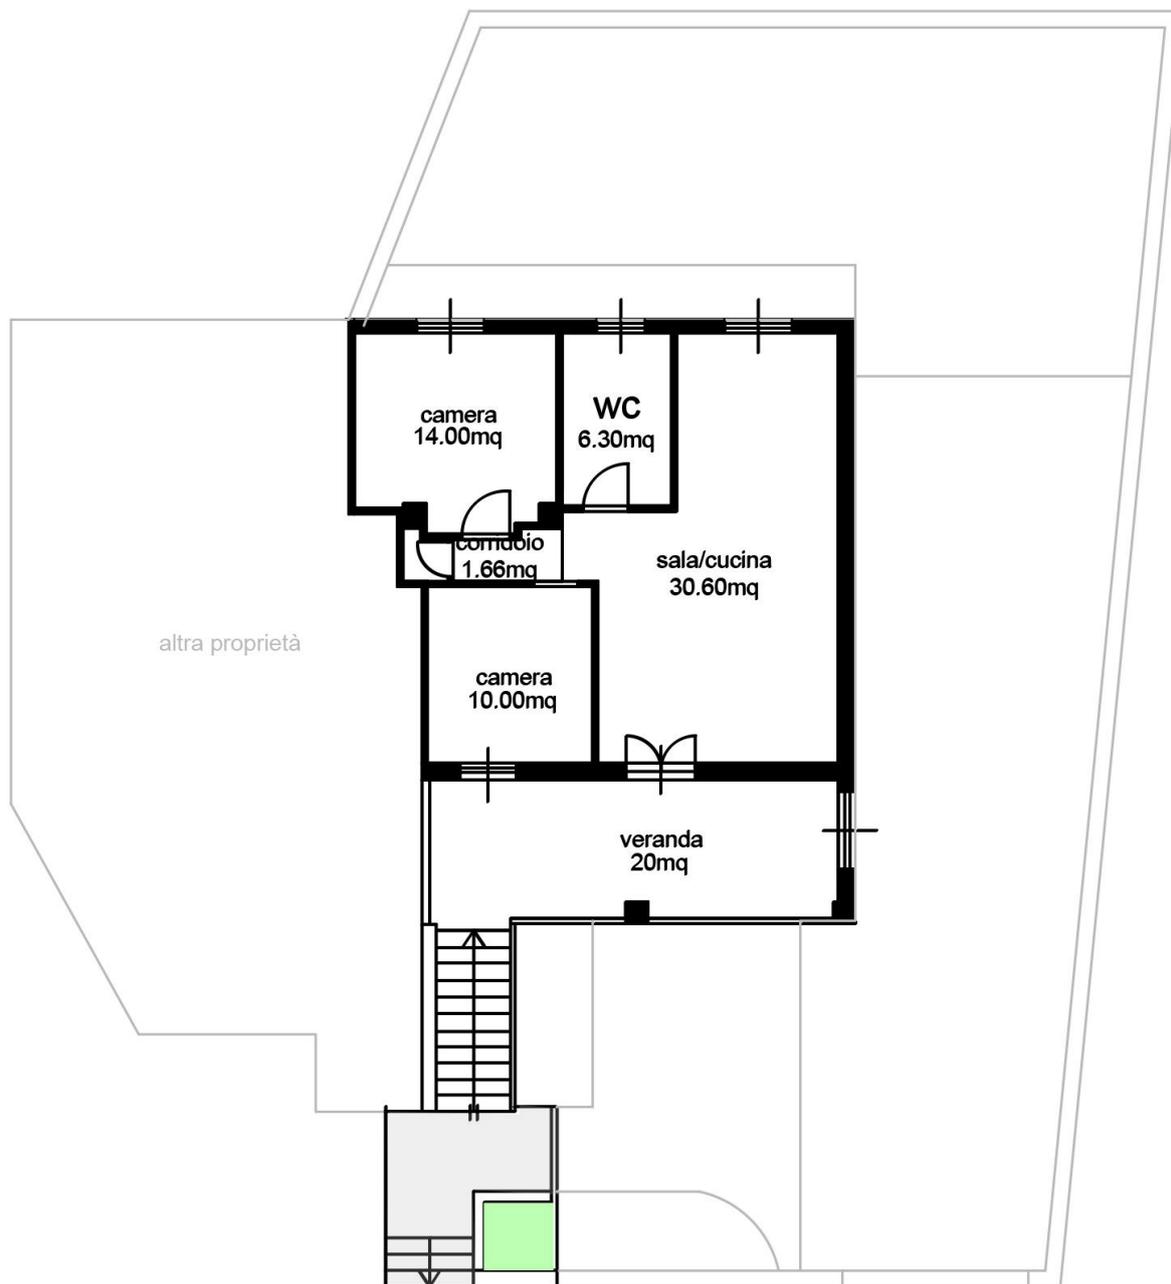
Pianta del Piano primo allo stato attuale

Il secondo lotto potrebbe essere costituito dal Piano primo, ha un ingresso completamente autonomo dal resto della proprietà e quindi potrebbe essere venduto come un immobile indipendente.
