TRIBUNALE DI SANTA MARIA CAPUA VETERE

MA.T.OIL DI MADONNA UMBERTO E MADONNA MASSIMO & C. s.a.s. n. 47/2016

RELAZIONE DI STIMA

LOTTO 5 – QUOTA DI 2/6 DI APPARTAMENTO AL PIANO SECONDO
UBICATO IN VILLA LITERNO IN VIA PROV.LE AVERSA – VILLA LITERNO

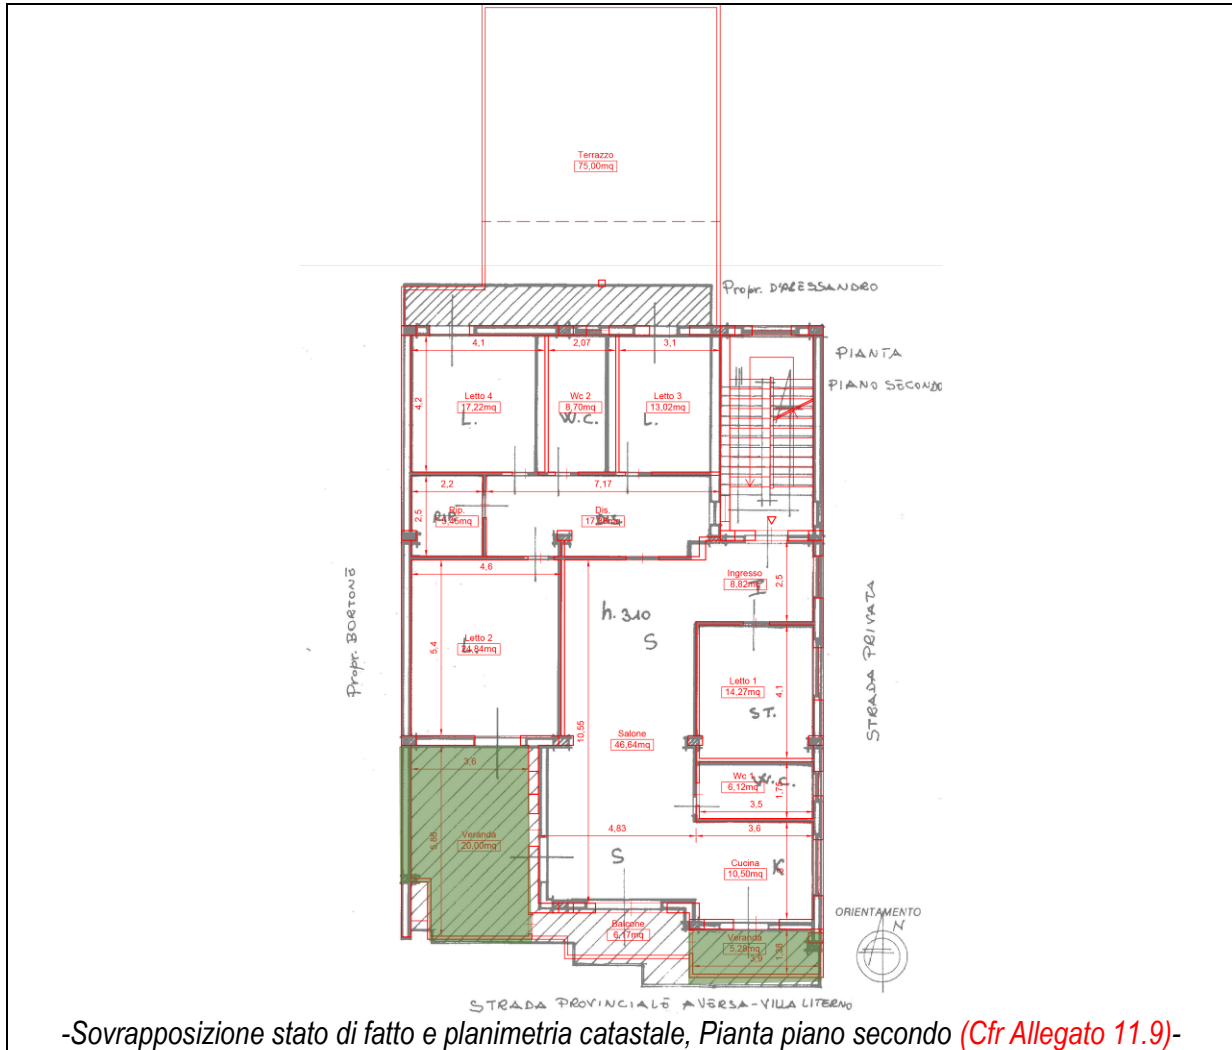
L'esperto inoltre ha sovrapposto le planimetrie catastali *-tratto nero-* (Cfr. Allegato 24), con il rilievo dello stato di fatto *-tratto rosso-*, in modo da rilevarne facilmente le eventuali difformità (Cfr. Allegato 11.9). Dal confronto tra i rilievi effettuati dal sottoscritto e le planimetrie catastali delle unità in oggetto, reperite presso l'Agenzia delle Entrate di Caserta (ex Catasto), è emerso che, lo stato di fatto non è conforme alle planimetrie catastali agli atti in ordine alla chiusura a veranda del terrazzo antistante il salone e del balcone antistante la cucina (campitura verde), nonché della realizzazione di un terrazzo lungo il lato nord (tale terrazzo risulta essere la copertura dell'appartamento ampliato al piano primo realizzato abusivamente nella prima metà degli anni 2000, il quale non risulta sanabile e/o condonabile e se ne prevede l'abbattimento).

A valle dell'abbattimento del terrazzo e delle due verande la situazione catastale risulterebbe sostanzialmente conforme ai rilievi grafici effettuati dal sottoscritto.

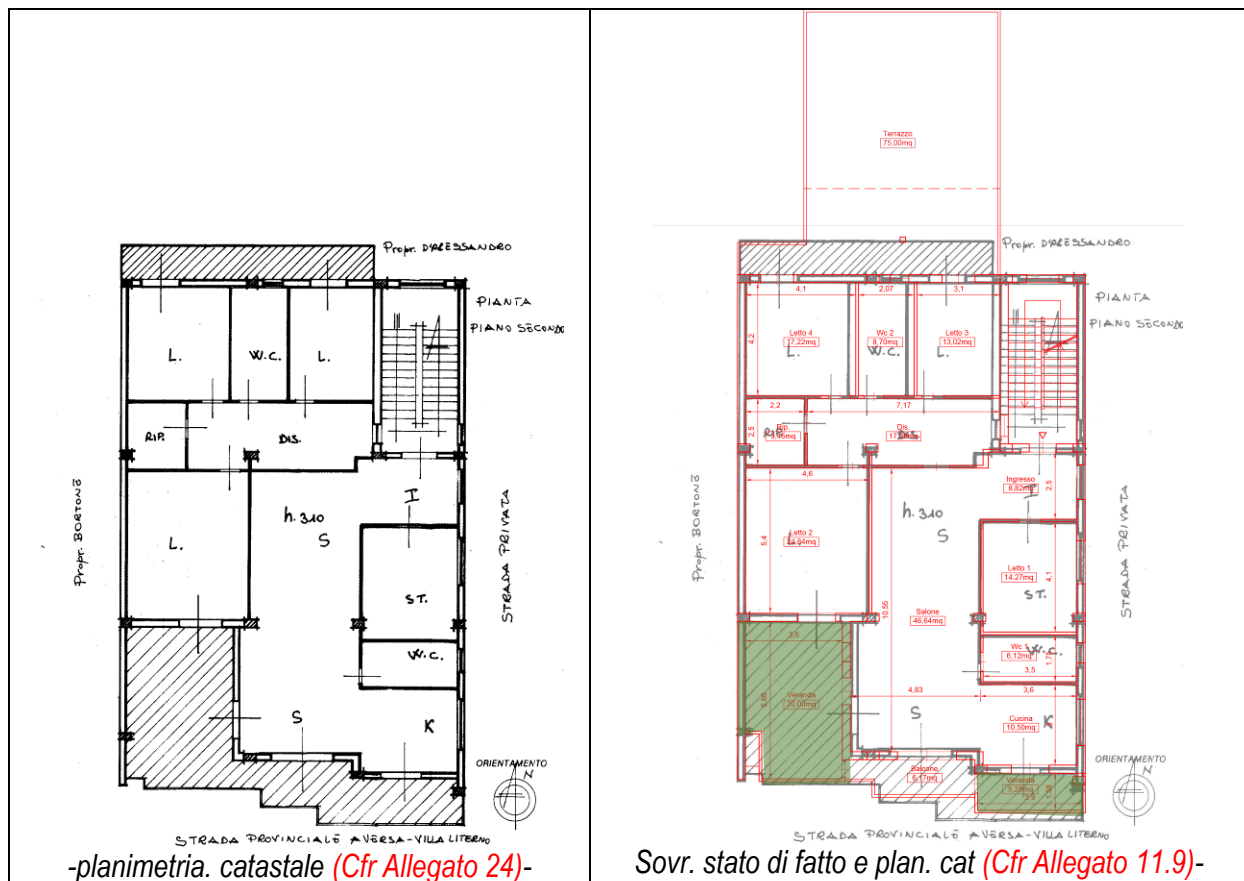
Per avere un'indicazione della situazione pre-ampliamento bisogna far riferimento alla planimetria catastale dell'unità immobiliare in oggetto che risale al 1994 e, cioè, dopo la presentazione della richiesta di condono del 1986 e prima degli ampliamenti degli inizi degli anni 2000.

La superficie utile dell'appartamento prima degli ampliamenti (terrazzo lato nord e n.2 verande), così come rappresentati nella planimetria catastale risulta essere di 172,94 sostanzialmente conforme a quella oggetto di richiesta di sanatoria (171,43 mq, oltre accessori).

Pertanto, a parere dello scrivente, il terrazzo a nord e le due verande non possono essere sanati in alcun modo in quanto, non rispettano le distanze minime tra le costruzioni prescritta dal D.M. 1444/1968.
