TRIBUNALE ORDINARIO - TORINO

ESPROPRIAZIONI IMMOBILIARI 282/2023

CONSULENZA ESTIMATIVA GIUDIZIARIA

A a MONCALIERI VIA SOMALIA 35/B, quartiere BORG SAN PIETRO, della superficie commerciale di **62,15** mq per la quota di 1/1 di piena proprietà (*** DATO OSCURATO ***)

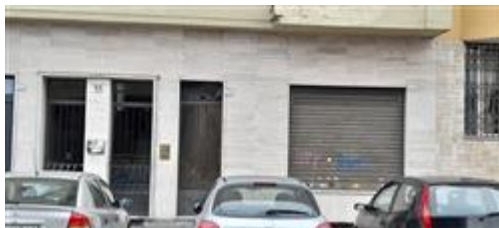
vista su strada

All'atto del sopralluogo, tuttavia, è stato rilevato uno stato di conservazione e manutenzione mediocre, indicando altresì che i vetri, dei serramenti esterni lato strada e del serramento di accesso al cortile, risultavano rotti e/o mancanti pregiudicando l'utilizzo del bene.
