# **PERIZIA ESTIMATIVA**

DI UN COMPENDIO IMMOBILIARE

SITI NEL COMUNE DI OLBIA E NEL COMUNE DI GOLFO ARANCI

Procedura n. 198/18 R.G.E.

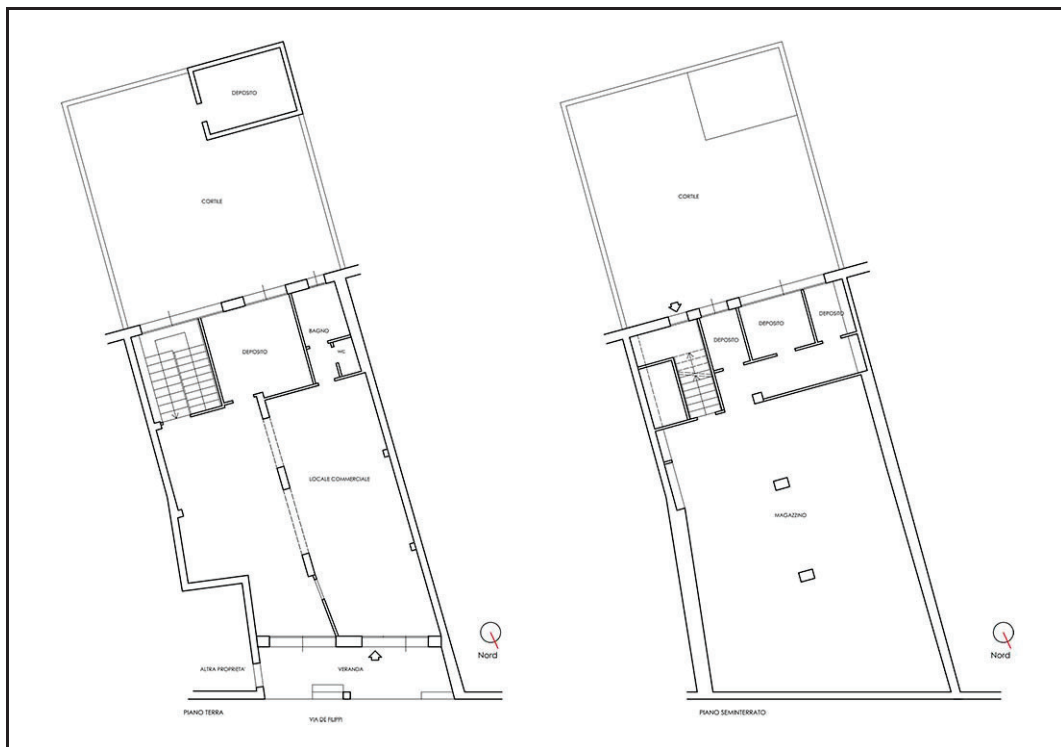
Pianta piano terra e seminterrato.

Con una superficie lorda complessiva di circa 322 mq distribuita in ca. 144 mq al piano terra più una veranda di ca. 17.30 mq e ca. 178 mq al piano interrato; la superficie calpestabile dell'area posta al piano terra è di circa 122 mq mentre quella del piano seminterrato è di ca. 136 mq.

L'interno del locale è occupato prevalentemente da un ampio spazio di circa 90.50 mq suddiviso longitudinalmente in due ambienti secondo un asse nord - sud da una parete diaframmata composta da archi e finestre.
