## TRIBUNALE ORDINARIO DI FIRENZE

Procedimento n° 283/2021

OGGETTO: PERIZIA E STIMA DI QUATTRO UNITÀ IMMOBILIARI BENI POSTI NEL COMUNE DI FIRENZE DI CUI LOCALI E MAGAZZINI PER VENDITA ALL'INGROSSO (C/2 ) IN VIA LIPPI E MACIA ,49 A E B E LOCALI COMMERCIALI (C/1 ) IN VIA MUGELLO 7,9 E 11 ( EX VIA DELLA VILLA 2 )

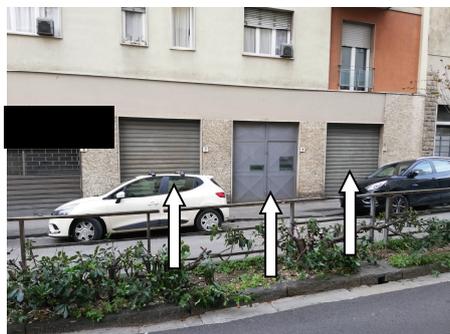
Vista degli accessi beni posti sulla via Mugello

Frecce ai civici 7, 9, 11

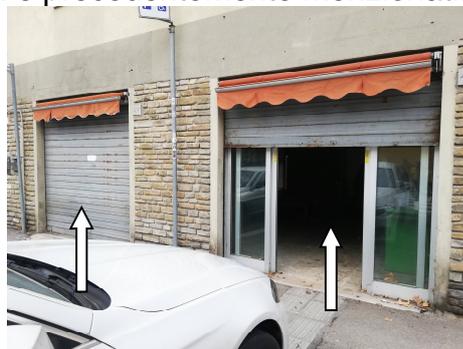
Vista degli accessi dalla via Lippi e Macia

Frecce civici 49 A e 49B

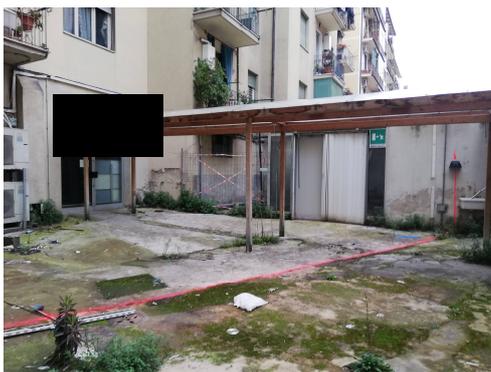
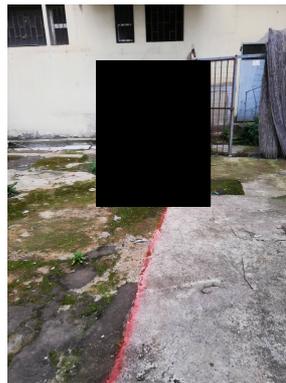
In data 04.07.1987 ha fatto seguito un'di pertinenza del sub.6 (ora 503) altro perfezionamento di frazionamento n. 145668/87 di cui lo scrivente ha estratto copia presso gli archivi catastali e che allega alla presente ( allegato 18). Detto frazionamento definisce esattamente i confini della corte di pertinenza del sub.6 (ora 503) che sono stati riportati sui luoghi dallo scrivente . Di seguito si riportano due foto esplicative dei confini con le verifiche effettuate e la divisione della corte con campitura rossa .

la linea rossa individua il confine

Secondo i disposti del Giudice lo scrivente ha aggiornato la mappa depositando la variazione mappale con la graficizzazione della corte suddetta e della tettoia .
