TRIBUNALE ORDINARIO DI CASSINO
R.G.E. 98/2022
G.E. Dott. L. Sandulli

RELAZIONE TECNICA ASSEVERATA SULLO STATO DEI LUOGHI DELL'IMMOBILE
SITO NEL COMUNE DI PIEDIMONTE SAN GERMANO, INDIVIDUATO AL NCEU AL
F.4, PART. 52, SUB 7

ALLEGATO ALLA SCIA A SANATORIA ART. 37 DPR 380/2001

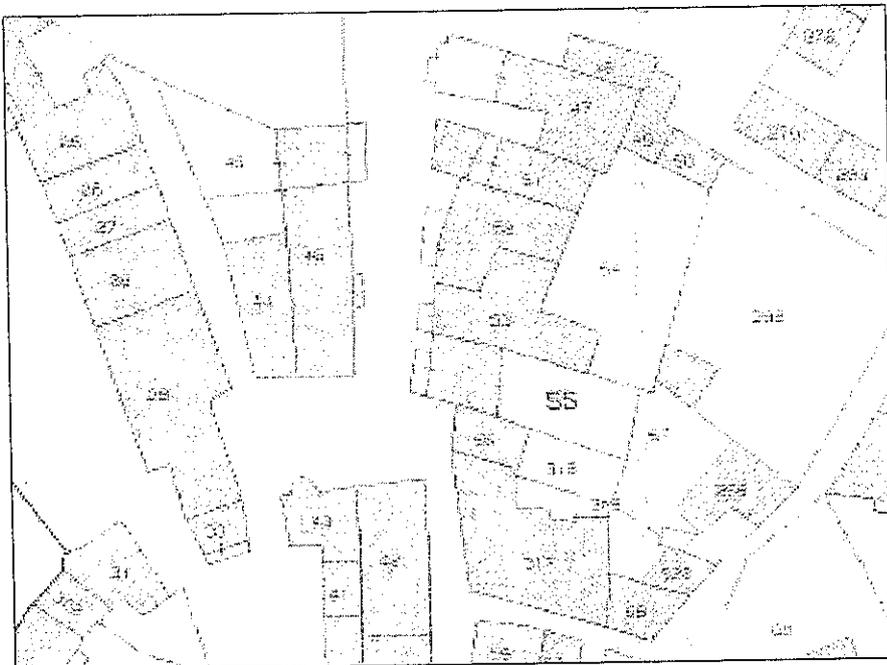
Imm. 1. L'estratto di mappa catastale. Viene indicata la part. 55.

La **prima e più importante problematica** riguarda l'estratto di mappa catastale (imm. 1): gli immobili, indicati nelle vecchie visure con la particella 55, ricadono, secondo la ricostruzione dello scrivente rappresentata nelle immagini 2 e 3, nella particella 52 (si sottolinea che anche le particelle adiacenti presentano nell'estratto di mappa delle incongruenze con lo stato dei luoghi, vedere imm. 3).

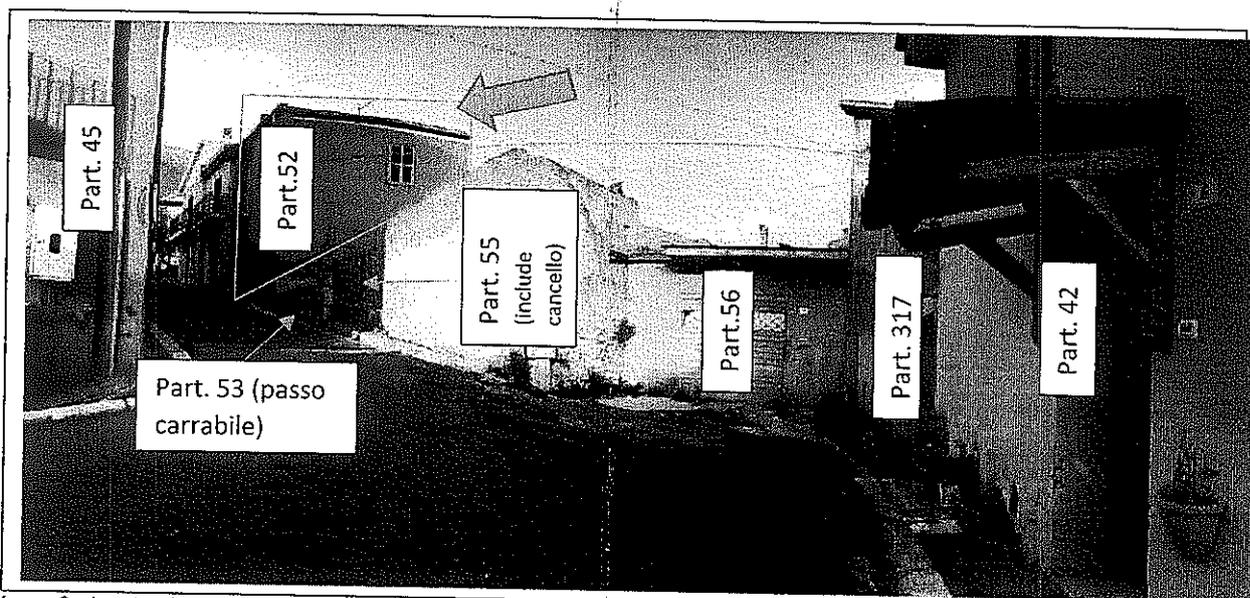
Imm. 2: ricostruzione delle particelle sulla base delle indicazioni dell'estratto di mappa. La part. 55 è in realtà un manufatto con annesso cancello di accesso alla proprietà. La part. 53 non è un edificio ma un passo carrabile dotato di cancello che conduce ad un terreno. L'immobile oggetto di esecuzione immobiliare risulta essere la part. 52 e non la 55.

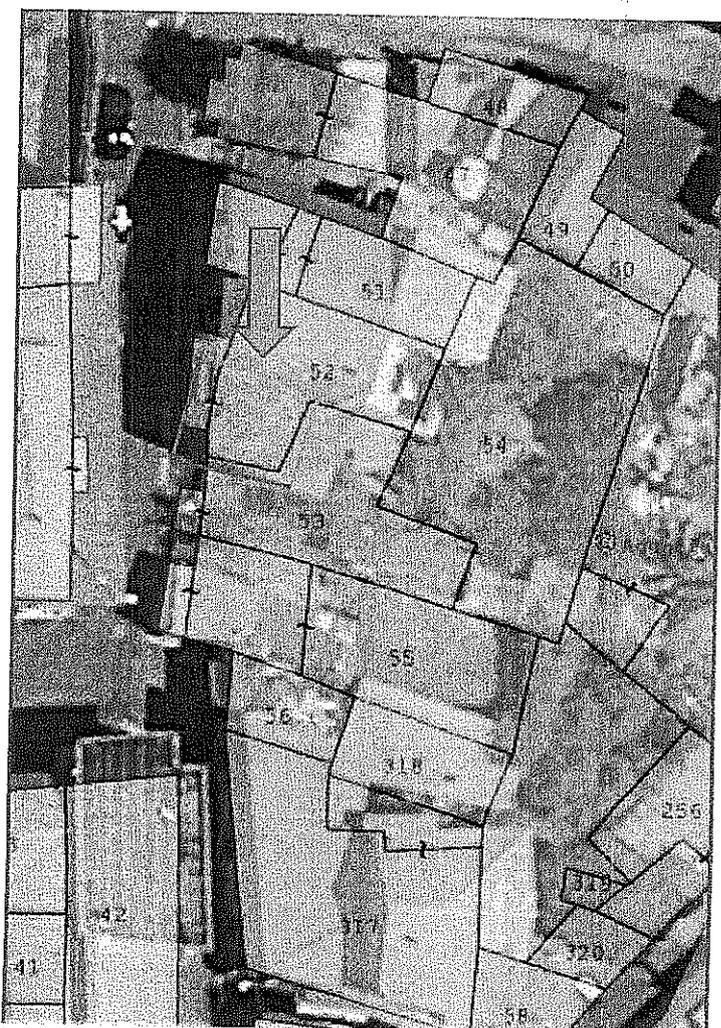
Imm. 3: sovrapposizione tra Google Maps e Foglio catastale. I sub risultano ricadere nella porzione della part.52 riquadrata in blu.

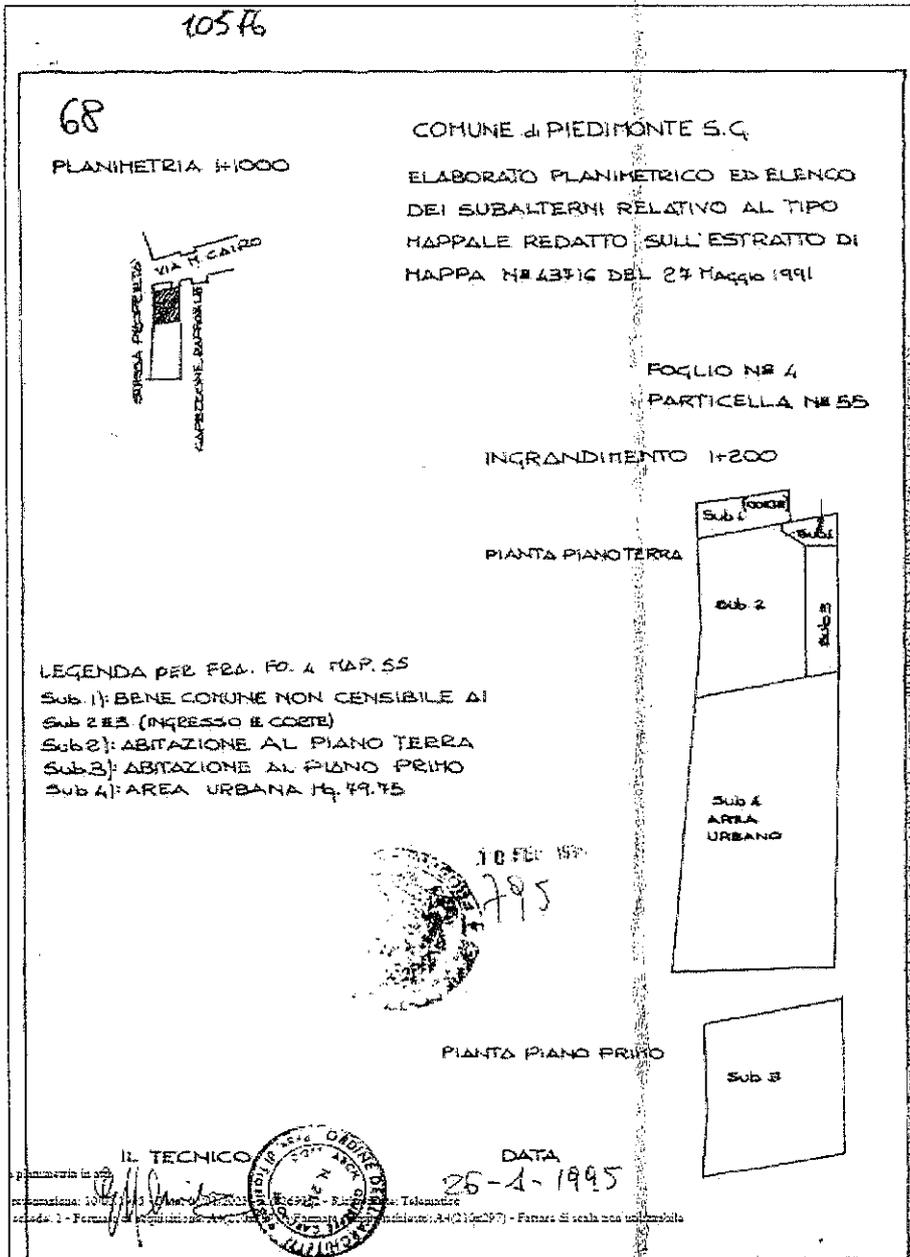
Imm. 4: elaborato planimetrico relativo al frazionamento.

Tramite il frazionamento l'immobile viene diviso in 4 sub:

- sub 1 composto da corte (inesistente, si accede all'immobile direttamente da strada) e da ingresso (bene comune non censibile ai sub 2 e 3);
- sub 2 abitazione al piano terra;
- sub 3 abitazione al piano primo;
- sub 4 area urbana (avendo abbinato erroneamente gli immobili alla part. 55, il sub 4 in realtà sarebbe parte della part. 53, attualmente un terreno non edificato: comunque questo sub non è oggetto di compravendita).

La seconda problematica riscontrata è relativa ad un frazionamento del 1995 di cui si allega l'elaborato planimetrico (imm. 4).

Risoluzione dei problemi. Analizzati tutti gli documenti messi a disposizione, analizzati gli aspetti tecnici della questione con il supporto dei tecnici d'ufficio e riconosciuto quindi con questi ultimi anche un problema d'ufficio, la questione è stata risolta tramite il deposito di nuovo accatastamento dove il nuovo sub viene riassociato alla part. 52, con soppressione quindi di quanto depositato ed accettato nel 1995 sulla part. 55.

C'è da considerare che il frazionamento del 1995 individua al sub 1 un'area esterna oggi non più esistente ed un'area comune interna alla abitazione stessa (Area Comune Non Censibile) che è praticamente impossibile scindere dai sub 2 e 3, essendone parte integrante. Dovendosi necessariamente vendere insieme i sub 2 e 3, si è presentato un unico accatastamento che riaccorpa il sub 1 ai sub 2 e 3, accorpamento che ha generato un sub unico, il 7 (all.7).

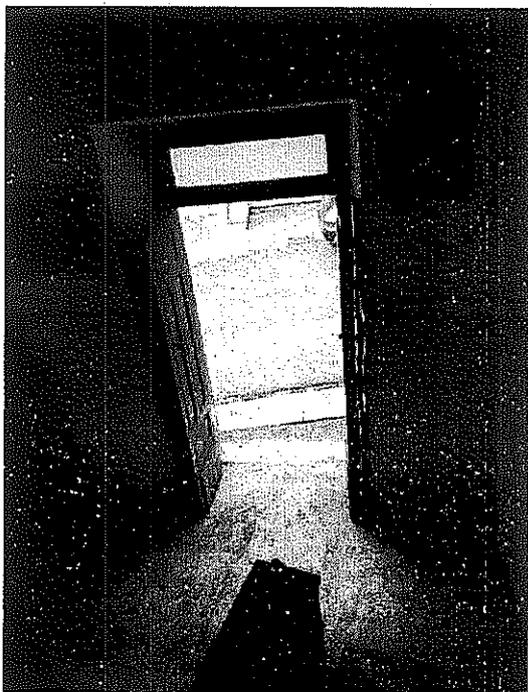
Imm. 5: L'ingresso all'abitazione: si scorge sulla sinistra il camino della cucina e si intravede in basso il primo gradino della scala ed il suo parapetto.

debba essere indicato nell'elaborato planimetrico come correttamente fatto) è nello stato dei luoghi un ambiente direttamente e imprescindibilmente collegato agli ex sub 2 e sub 3 (imm. 5, 6,7,8) ed è a loro esclusivo uso.
Se ne deduce che lo stato dei luoghi non fosse conforme alle vecchie planimetrie catastali.

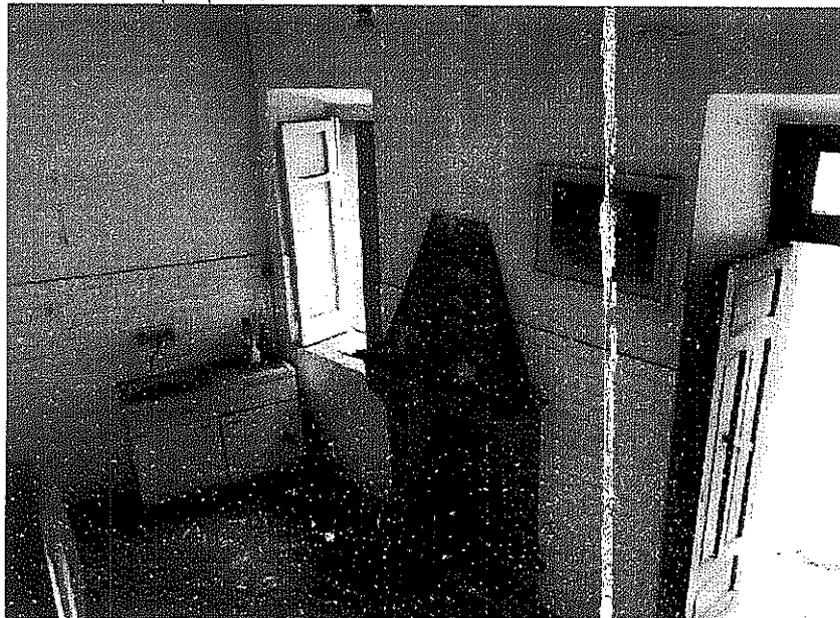
Imm. 6: L'ingresso all'abitazione direttamente collegato ad un ambiente del sub 2, ovvero la cucina.

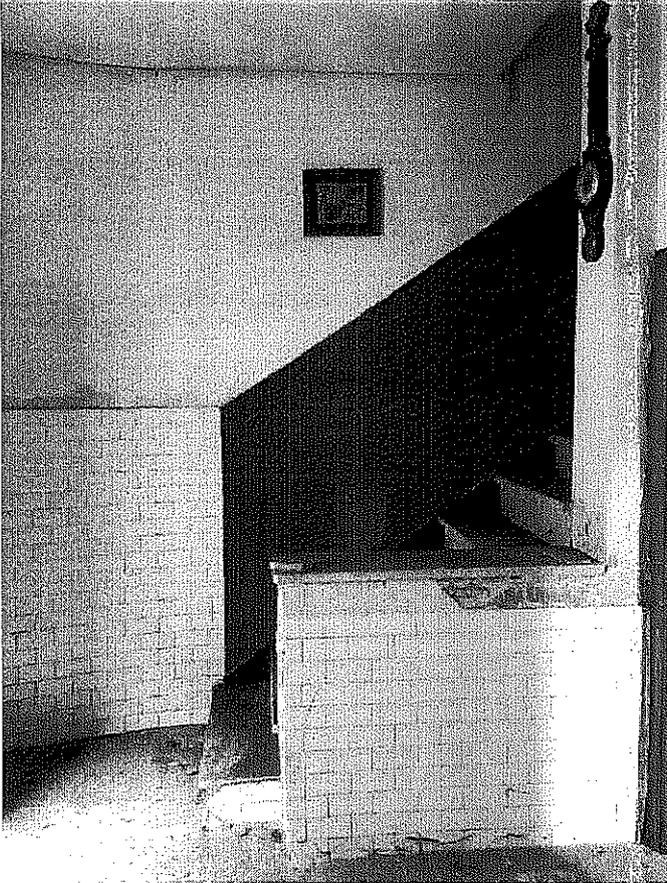
Imm. 7: il disimpegno (sub 1) e la scala (sub3)

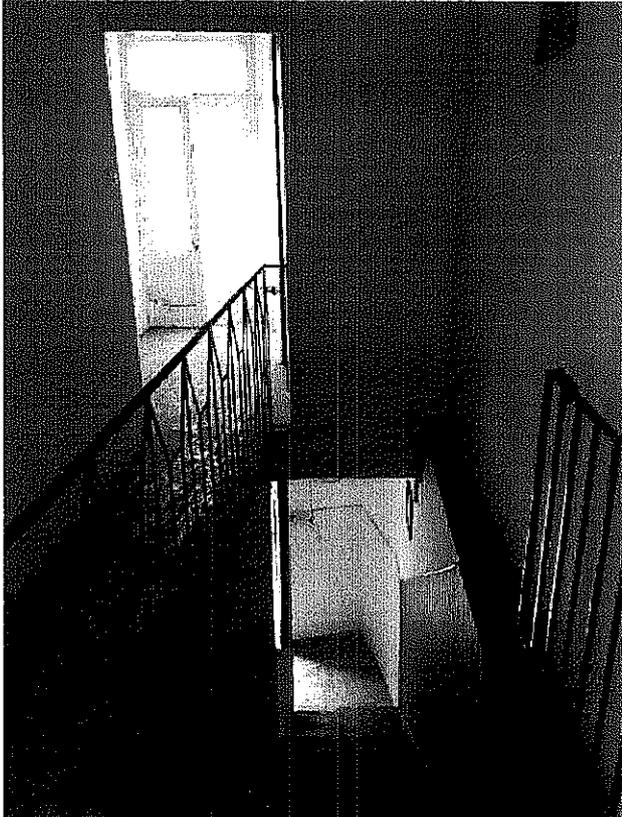
Imm. 8: foto scattata dal pianerottolo del sub 3 che inquadra la scala ed il sub 1, il disimpegno.

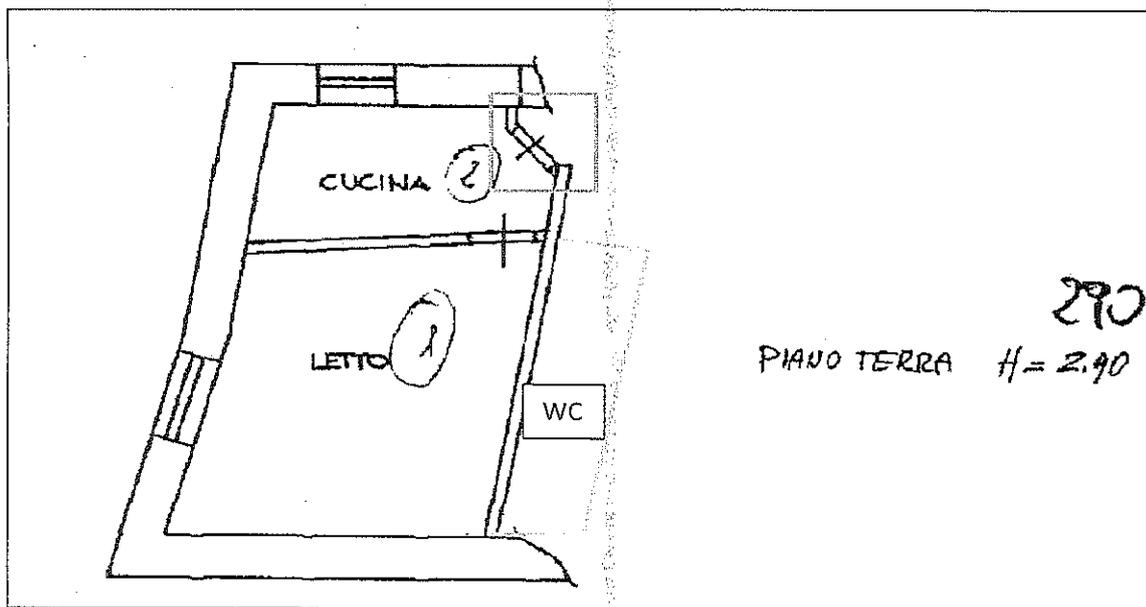
Imm. 9: rappresentazione catastale dell'immobile al piano terra, il sub 2. Il tramezzo con porta riquadrato in verde (che nello stato dei luoghi non esiste) delimita il sub 2 ed il sub 1 (quest'ultimo non soggetto ad essere rappresentato da planimetria catastale). In giallo la posizione del bagno ricavato dal sottoscala.

La **terza problematica** è relativa ad un ampliamento dell'ex sub 2 che presenta una porta (più o meno di fronte la finestra dell'ambiente "letto" dell'imm. 9) che conduce ad un bagno ricavato dal sottoscala dell'ex sub 3 (imm.10 e 11).

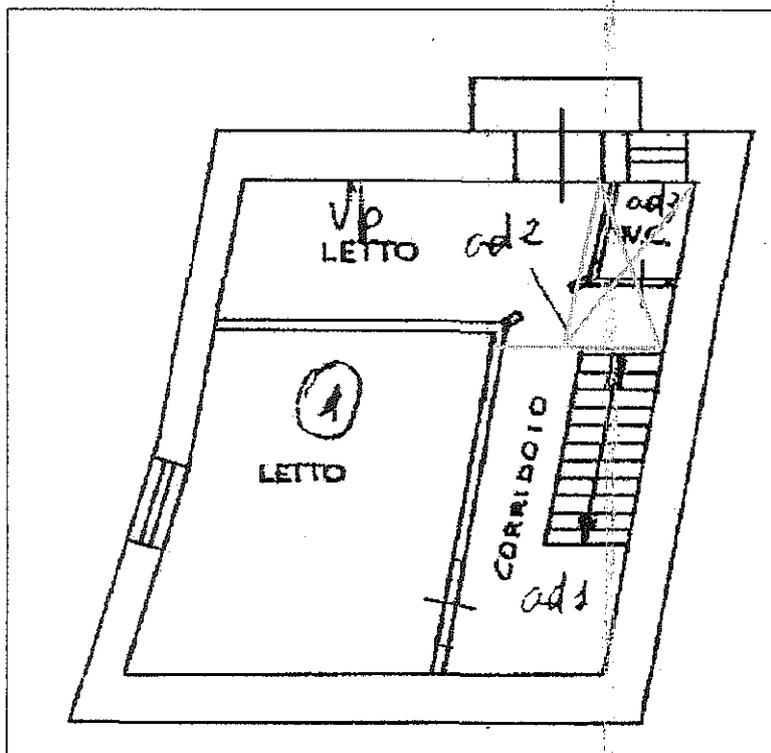
Imm. 12

La quarta problematica riguarda l'esatta rappresentazione grafica del bagno dell'ex sub 3 al secondo piano: vi si accede non dal pianerottolo ma dalla stanza da letto, è in realtà più ampio ed ingloba la porzione di ballatoio che in planimetria catastale si affaccia sulle scale (imm. 12: il bagno è indicato con una X in arancione).

La terza e la quarta problematica riguardano la distribuzione interna degli ambienti, problematiche risolvibili tramite presentazione di SCIA a sanatoria.
