# **TRIBUNALE ORDINARIO DI NOLA**

Procedura Esecutiva: **R.G.E. n. 59/2023**

## **PERIZIA IMMOBILIARE**

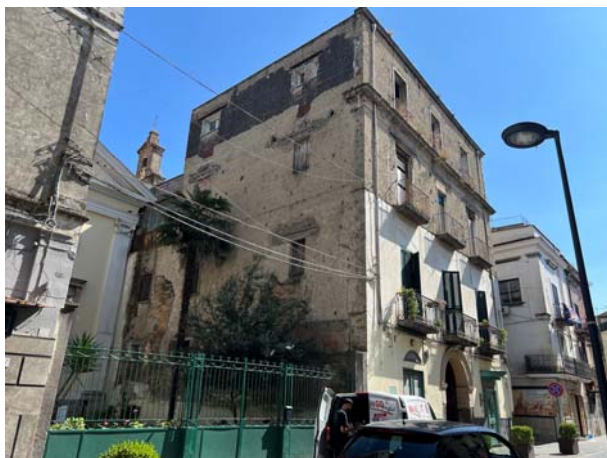
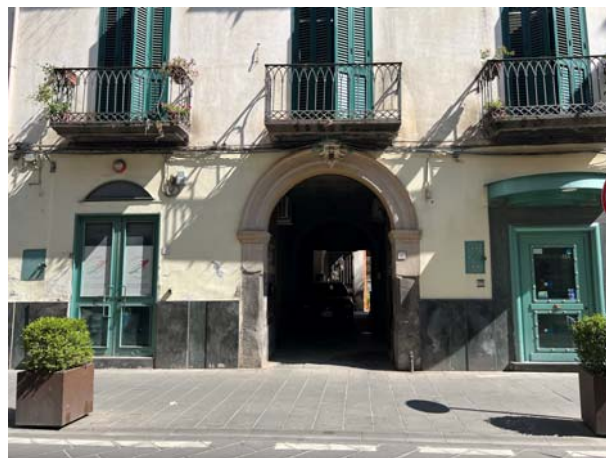
L'accesso al complesso, in particolare, avviene dal civico n. 18 della predetta via Annunziata, dove un portone modanato immette nell'androne e da questi, successivamente, nel cortile interno su cui si aprono i varchi di ingresso alle unità terranee ivi allocate nonché al corpo scala che conduce ai piani superiori del manufatto.

*Vista della facciata principale del fabbricato e dettaglio del portone di accesso*

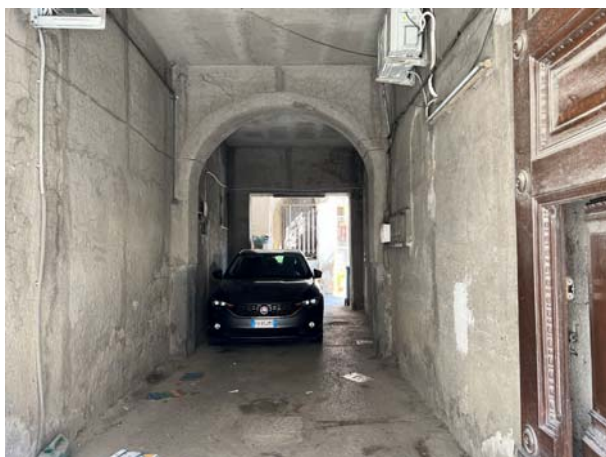
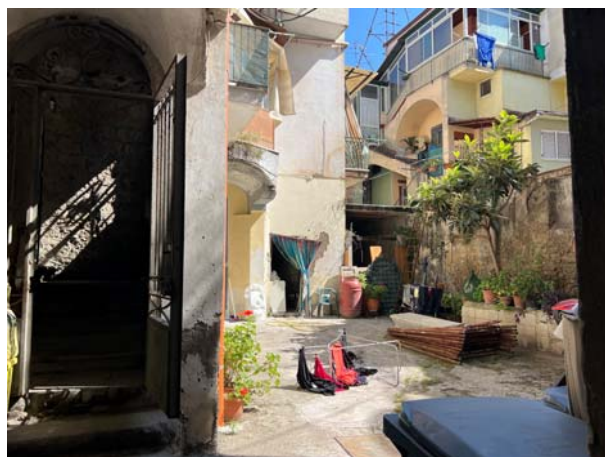
*Vista di androne e cortile interno*

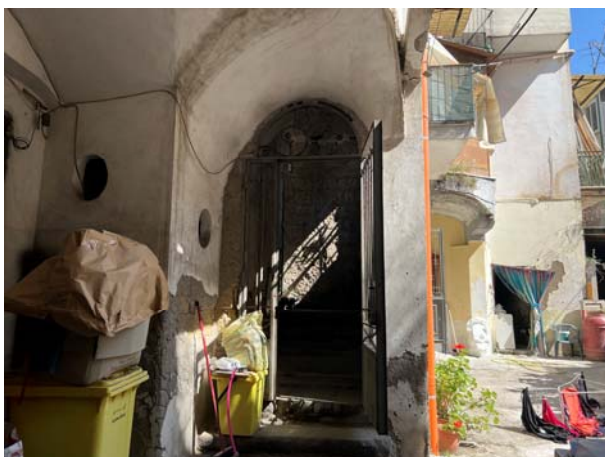
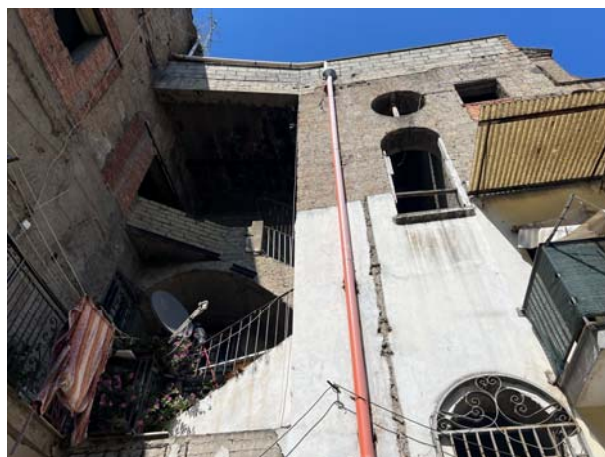
*Vista di androne e cortile interno*

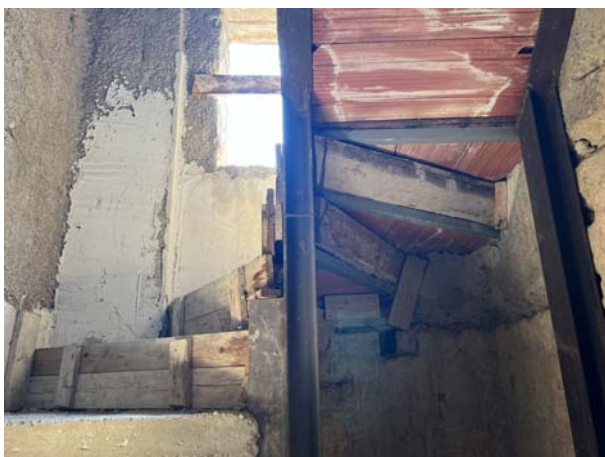
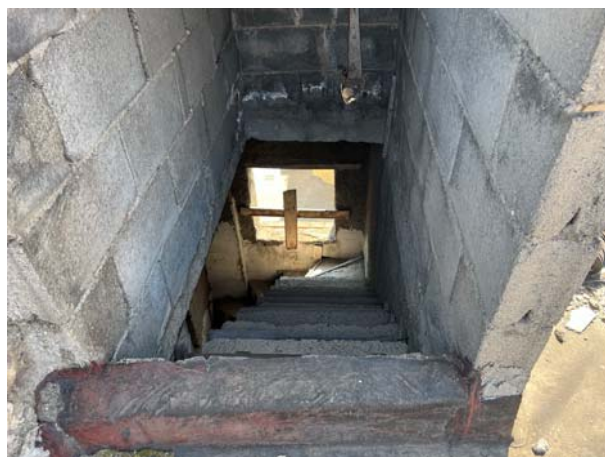
Il detto corpo scala, in cattive condizioni di conservazione, disimpegna i piani primo e secondo attraverso dei ballatoi; in corrispondenza del secondo livello, giacché il terzo piano è una sopraelevazione postuma ancorché analogamente vetusta, la scala, che relativamente a detto tratto ha subito un rifacimento incompiuto, muta assetto e dimensioni, divenendo decisamente poco agevole, per poi smontare presso un terrazzo da cui, a sua volta, si accede all'unità staggita.

*Dettagli delle rampe di accesso al terzo livello*

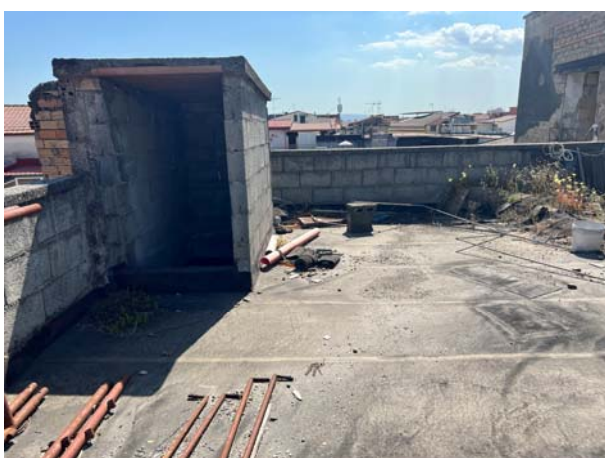
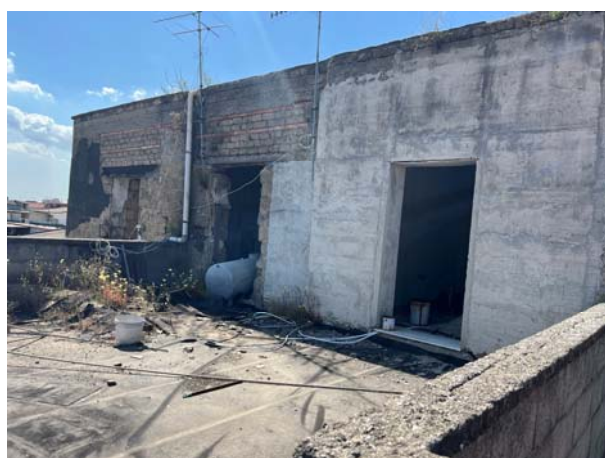
*Vista del torrino di smonto della scala e del lastrico che offre accesso all'unità staggita*

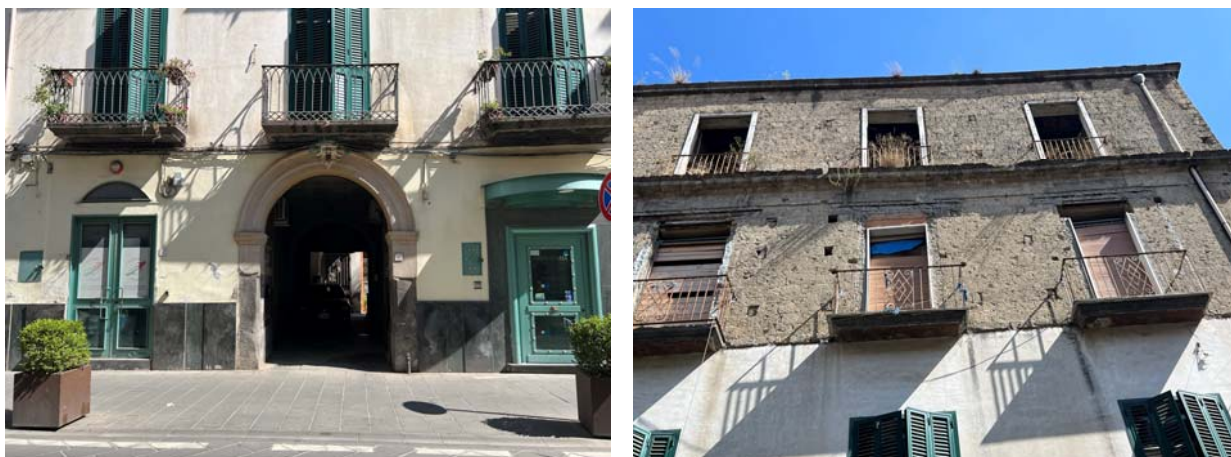
Il fabbricato di afferenza, come anticipato, è di vetusto impianto originario e, pertanto, risulta caratterizzato da tipiche modalità morfologiche e tecnologiche dei tempi (struttura portante in

muratura, orizzontamenti su volte e/o solai in legno o ferro, ecc.); in particolare, è un manufatto risalente ai primi anni del '900 che è stato sopraelevato successivamente alla edificazione originaria, ma pur sempre in tempi remoti (vi è traccia del piano terzo già nel 1935, come meglio si dirà nei paragrafi relativi alle provenienze e alla regolarità edilizia). Il fabbricato si presenta in un generale stato di degrado che, in vero, aumenta dai piani bassi verso quelli alti. Se, infatti, i piani terra e primo, almeno relativamente alla facciata su strada, si presentano in sufficienti condizioni manutentive, il retro dello stesso e, in particolare, i livelli secondo e terzo giacciono in stato di abbandono e in cattive condizioni di conservazione.

*Vista dei piani terra e primo, a sinistra, e secondo e terzo, a destra*

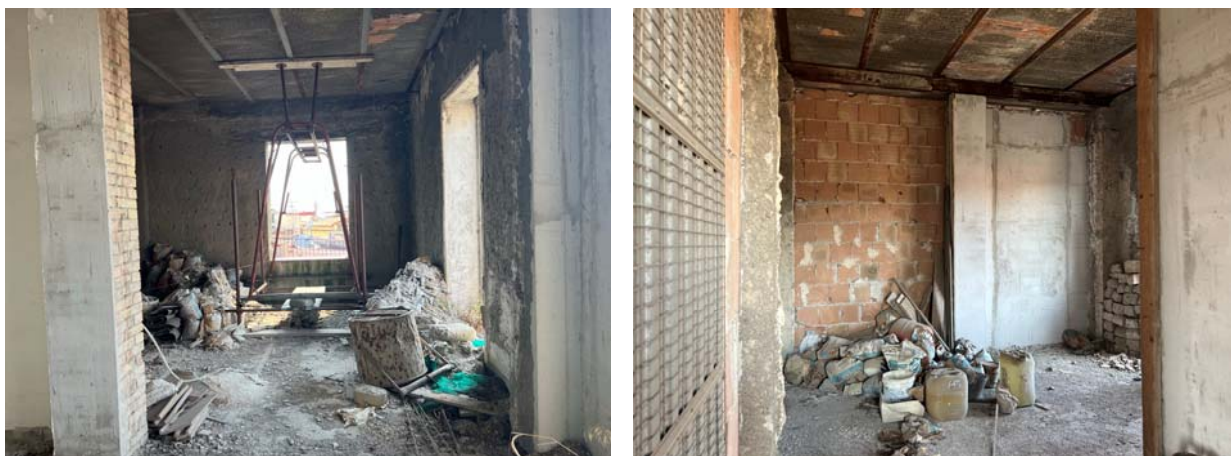
L'unità, che ha versato in cattive condizioni per molteplici anni, al punto da essere dichiarata inagibile a seguito degli ulteriori danni subiti in occasioni del sisma del 1980, diviene oggetto di lavori di ristrutturazione nel 2008, anno in cui gli esecutari ne vengono in possesso. I lavori apportano modifiche sensibili, anche alle strutture, con la totale rimozione delle vetuste finiture e delle dotazioni impiantistiche e con il totale ridisegno della distribuzione degli spazi interni; gli stessi restano incompiuti, lasciando i luoghi privi di impianti, se non nelle prime predisposizioni, e di qualsivoglia finitura, ivi inclusi gli infissi, sia interni che esterni, così che, allo stato, ci si trova al cospetto di un cantiere in stato di abbandono, che risente in maniera sensibile dell'assenza di completamento, manutenzione e di ogni attività di controllo e custodia.

*Dettagli interni dell'unità*

Orbene, sebbene l'assetto distributivo dell'unità appaia, nonostante non pienamente compiuto, pressoché conforme allo stato di progetto della detta DIA del 2008, sia perché i lavori non sono stati ultimati, sia perché sono stati eseguiti anche interventi di natura strutturale (vedasi, ad

esempio, le piattabande dei nuovi vani) senza la necessaria autorizzazione sismica del competente G.C., sia ancora perché, atteso lo stato in cui versa l'immobile, ulteriori lavori dovranno essere eseguiti per riattare, strutturalmente e funzionalmente, lo stesso, non può che prospettarsi per il futuro acquirente la necessità di presentare un Accertamento di Conformità ai sensi del DPR n. 380/2001, con relativa pratica presso il competente Genio Civile, con cui conformare ed integrare quanto eseguito.

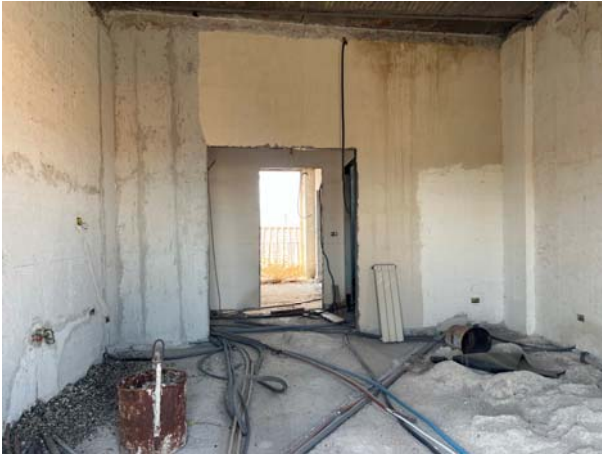
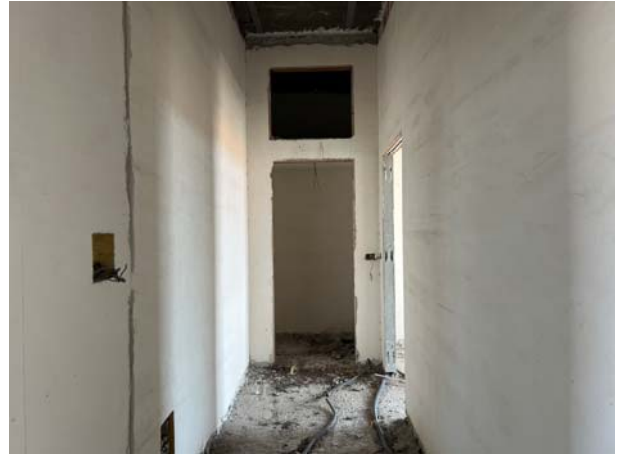
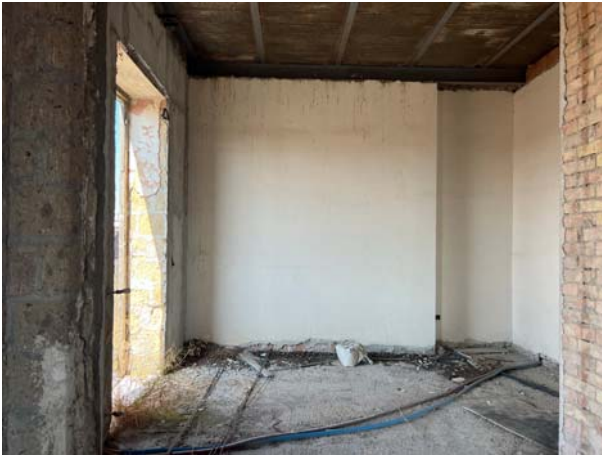
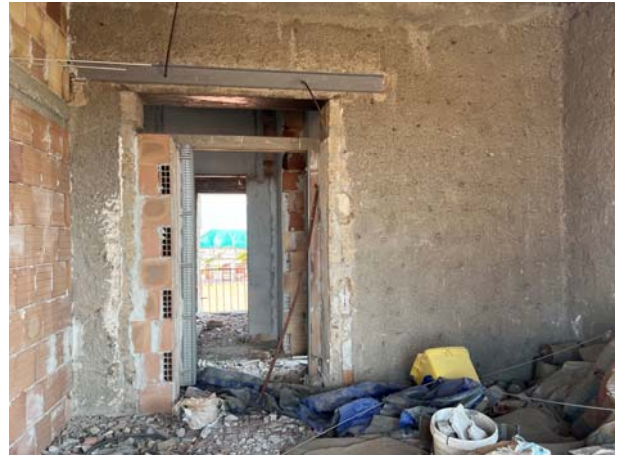
*Dettagli interni dell'unità*

L'unità è priva di occupazione, versando in totale stato di abbandono. I luoghi, presso i quali erano in atto lavori di ristrutturazione mai ultimati, risultano privi di impianti e finiture (ivi inclusi gli infissi, sia interni che esterni) e in generali cattive condizioni di conservazione e manutenzione.
