TRIBUNALE ORDINARIO di VELLETRI
G. E. DOTT. ENRICO COLOGNESI
E.I. N. 380/19

CONSULENZA TECNICA D'UFFICIO
DETERMINAZIONE DEL PREZZO A BASE D'ASTA

LOTTO UNICO

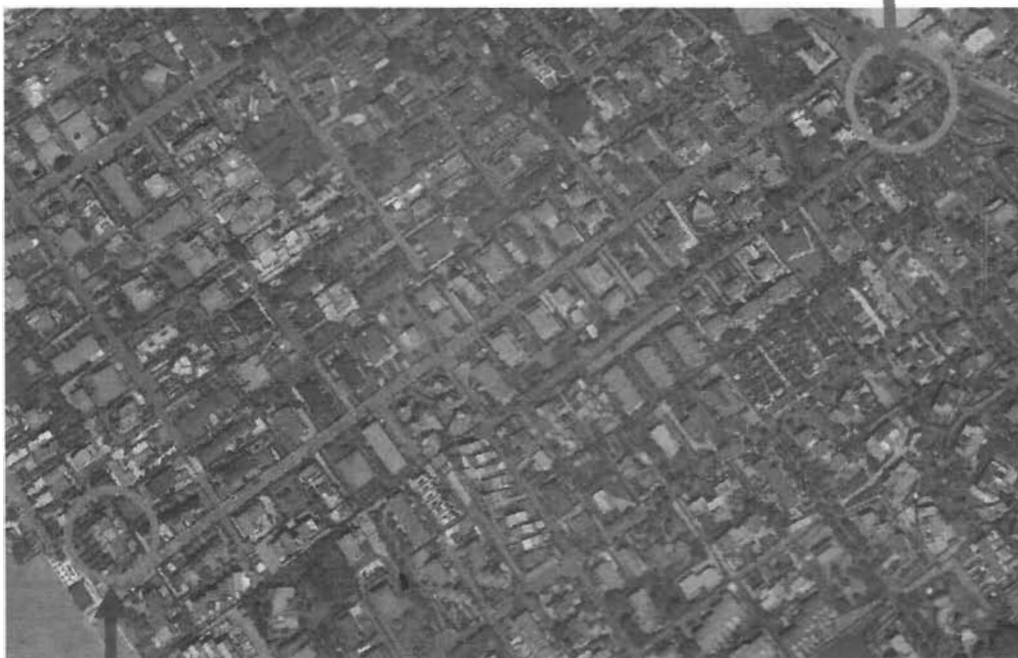
Particella edificata e **pignorata, Ardea F. 55** in NCT già n. 1114, ed in EU 1075

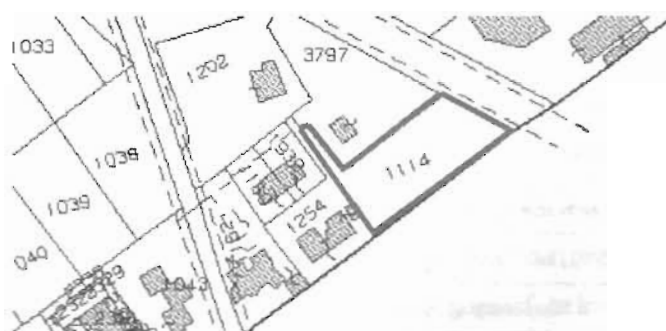
Il terreno distinto nel NCT di Ardea, al F. 55, p.lla n. 1114, appare non edificato, per omissione dell'inserimento in mappa della palazzina di cui è parte l'immobile esecutato, accatastata al solo NCEU .

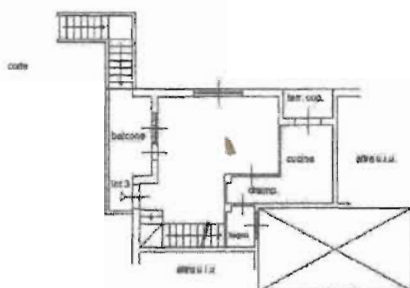
Planimetria catastale dell'abitazione ai piani T, 1° e 2°, post CTU

Con l'attuale aggiornamento catastale prodotto dal CTU, rispetto alla precedente visura, l'appartamento in villino pignorato in particolare, presenta:

- 1) modeste differenze delle Superfici;
- 2) toponomastica corretta;

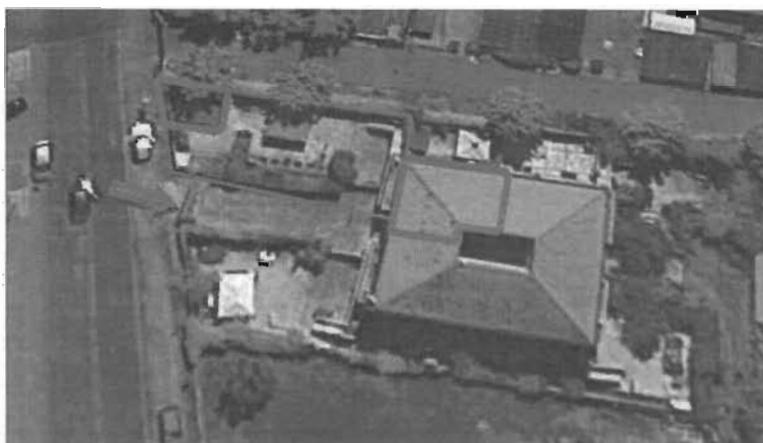
Foto aerea dell'immobile: a sinistra in angolo è il box, al centro la corte confinante col viale comune di accesso posto più in basso, indicato con freccia ed a destra l'ingombro dell'abitazione in villino.

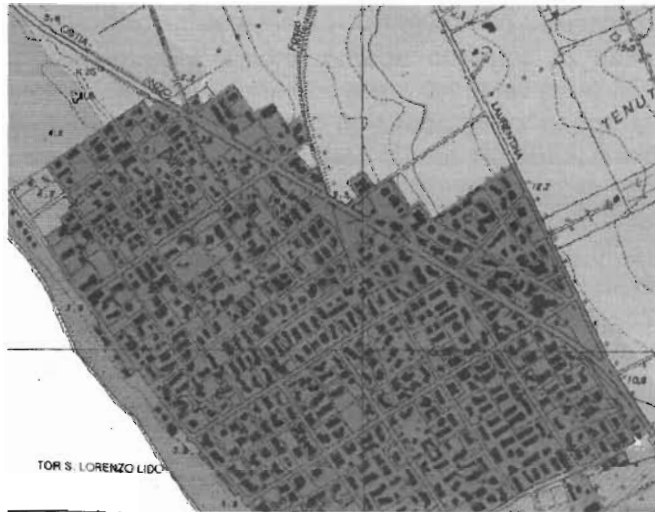
Tav. A :

Stralcio della tav. A del PTPR
Paesaggi degli insediamenti urbani

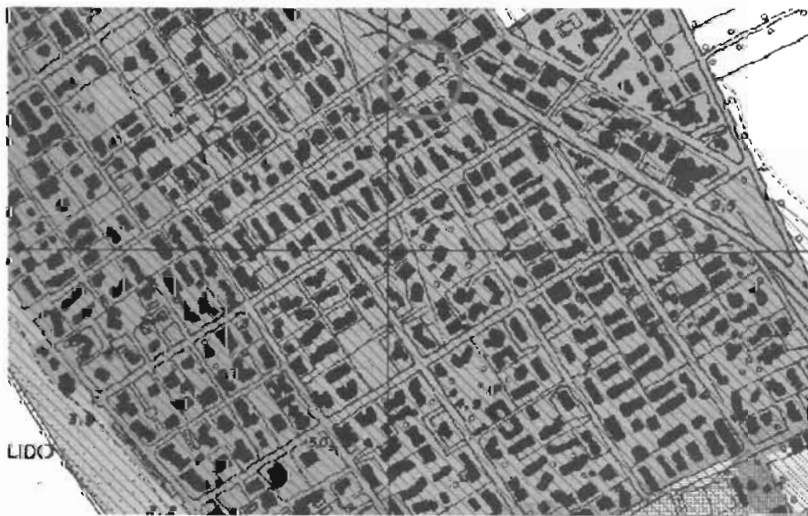
Tav. B:

Stralcio della tav. B del PTPR

Aree urbanizzate del PTPR – individuazione degli immobili e delle aree tipizzati dal piano paesaggistico, art. 134 c1 lett. c D.Lgs. 42/04.
