# TRIBUNALE DI TERMINI IMERESE

Perizia dell'Esperto ex art. 568 c.p.c. Ing. Giannone Maria Rosa, nell'Esecuzione Immobiliare 64/2021 del R.G.E.

- **Bene N° 1** - Appartamento ubicato a Casteldaccia (PA) - Via Monfalcone n. 9, interno sx, piano 1

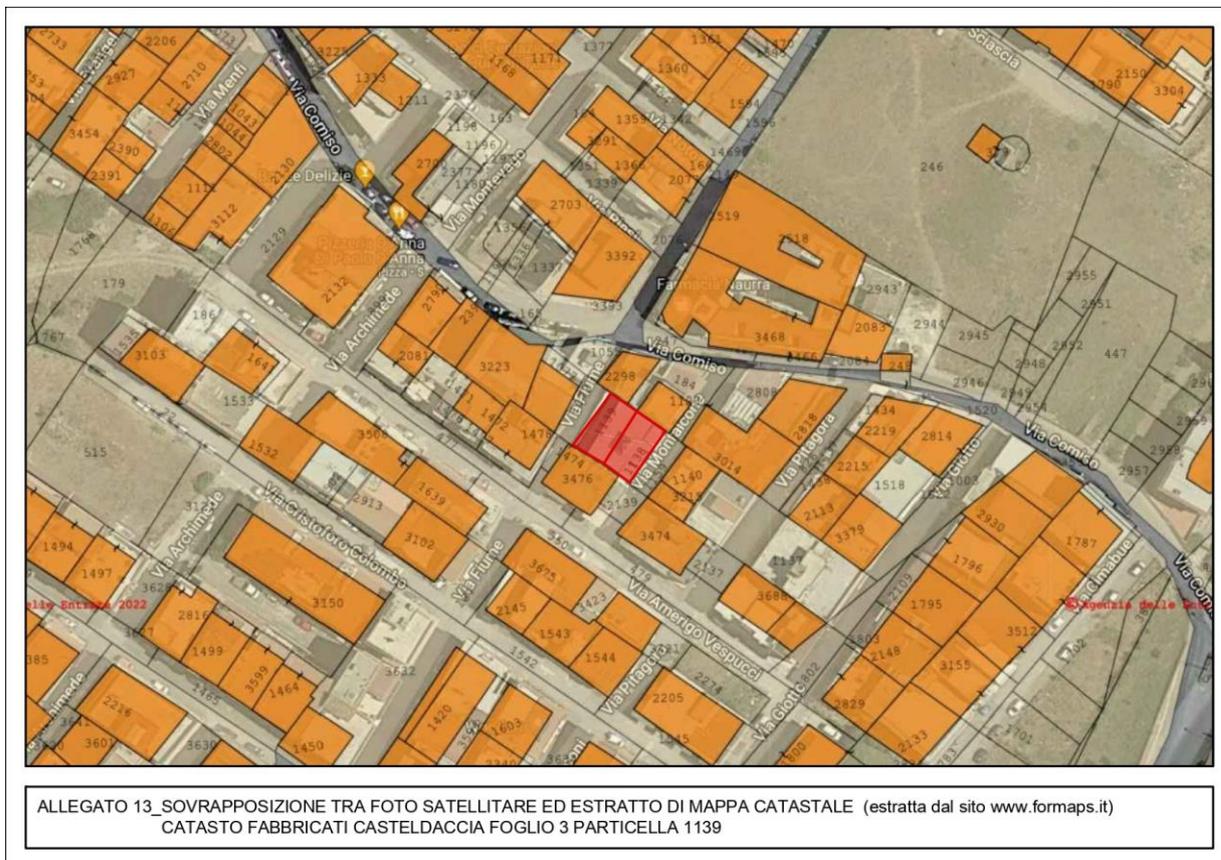
Ai fini dell'esatta individuazione del bene immobile oggetto di pignoramento, di seguito si riporta una sovrapposizione della foto satellitare e dell'estratto di mappa catastale (sovrapposizione estratta dal sito [www.formaps.it](http://www.formaps.it)) (cfr. Allegato 13).

Da tale sovrapposizione, è emerso che il fabbricato di cui fa parte l'unità immobiliare pignorata non risulta inserito in mappa. Si è ritenuto opportuno, a tal proposito, acquisire il tipo mappale presso il competente Ufficio. Occorrerà, pertanto, presentare un'istanza presso l'Agenzia delle Entrate - Ufficio Territorio di Palermo al fine di inserire il fabbricato in mappa.

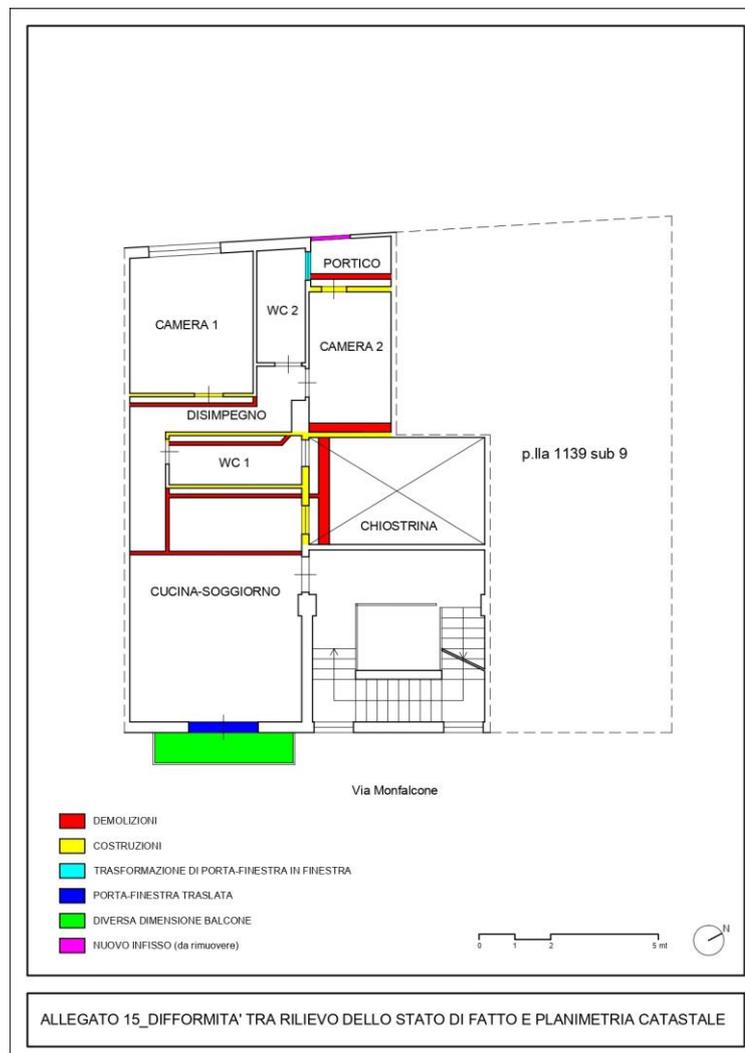
Inoltre, dal confronto tra l'elaborato grafico di rilievo predisposto in seguito al sopralluogo del 28.10.2021 e la planimetria catastale in atti dal 12.01.2007, la scrivente ha riscontrato alcune difformità (cfr. Allegato 15), consistenti in:

- lievi differenze nella posizione e nella dimensione di alcune aperture esterne, e diversa dimensione del balcone prospiciente su Via Monfalcone;
- diminuzione della superficie utile dell'appartamento, a favore del portico prospiciente su Via Fiume e della chiostrina;
- chiusura del portico mediante un infisso;
- diversa distribuzione degli spazi interni.

In riferimento alle suddette difformità catastali riscontrate, da regolarizzare con l'aggiornamento della planimetria catastale e con la variazione di toponomastica, si stima un costo pari ad euro 500,00, che sarà detratto dal valore di stima.

Per quanto riguarda la chiusura del portico, invece, si prevederà la dismissione dell'infisso nella sezione relativa alla regolarità edilizia.

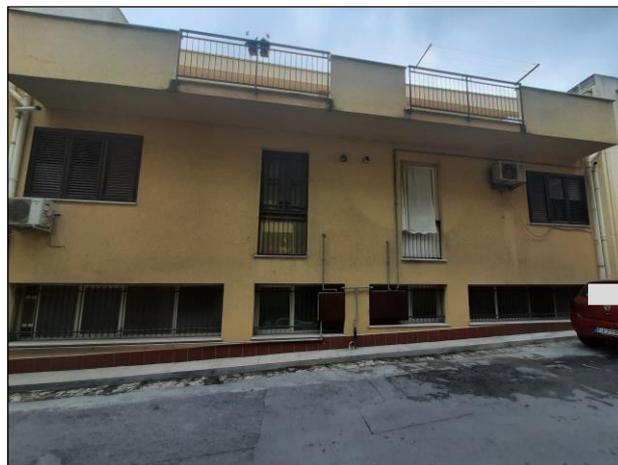
2. Prospetto Via Fiume

E' presente, inoltre, un balcone prospiciente su Via Monfalcone, di mq. 3,27 ed un portico prospiciente su Via Fiume, di mq. 3,03.

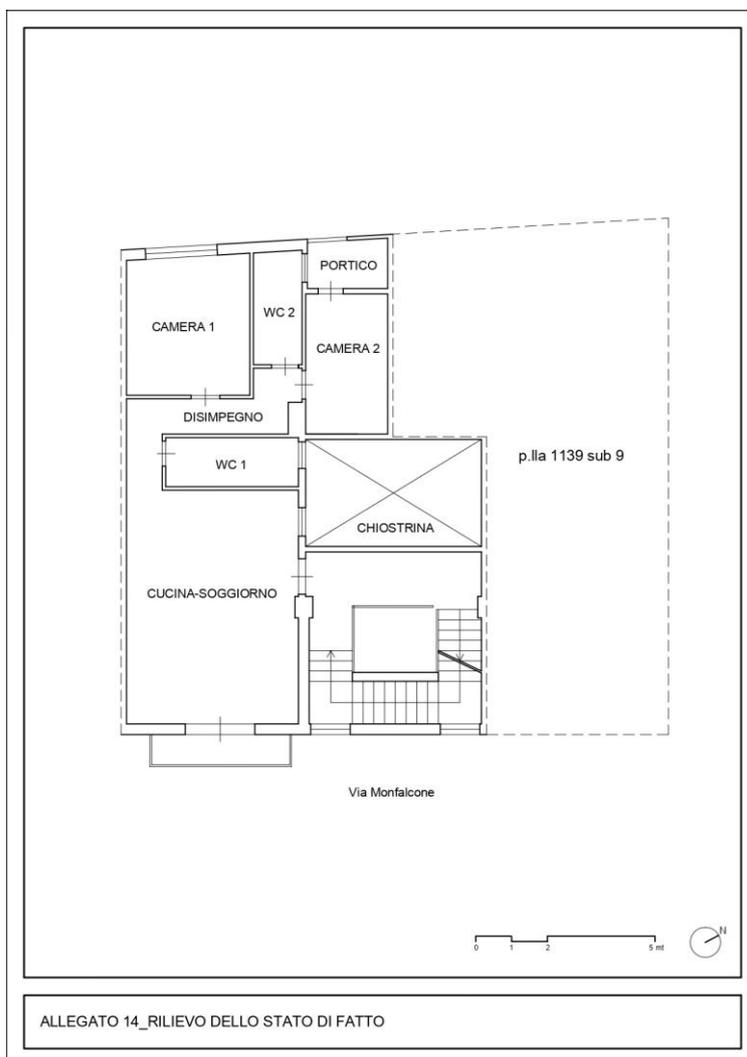
L'edificio di cui fa parte il bene pignorato ha una struttura in cemento armato del tipo intelaiata. Lo strato di finitura del prospetto esterno dell'intero fabbricato è definito con intonaco civile. Le pareti interne sono rifinite con idropittura lavabile per interni. Le porte interne sono in legno tamburato. Gli infissi esterni sono in alluminio, e sono dotati di persiane. L'immobile è dotato di impianto elettrico, idrico-sanitario e di riscaldamento autonomo con caldaia e piastre radianti. Sono, inoltre, presenti due condizionatori, in cucina e in una delle due camere. Di seguito si riporta la planimetria dello stato reale dei luoghi, predisposta dalla scrivente in seguito al sopralluogo del 28.10.2021 (cfr. Allegato 14).

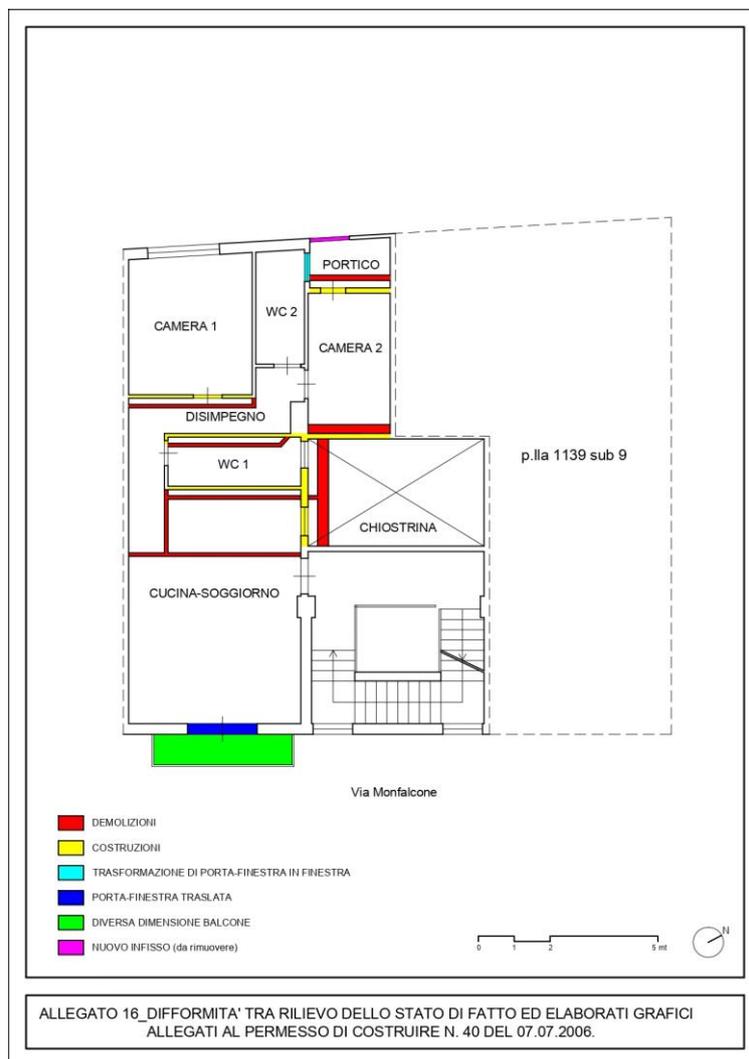
Da un confronto tra la planimetria predisposta a seguito del sopralluogo del 28.10.2021 e gli elaborati grafici allegati al Permesso n. 40 del 07.07.2006 (cfr. Allegato 16), la scrivente ha riscontrato alcune difformità, consistenti in:

- lievi differenze nella posizione e nella dimensione di alcune aperture esterne, e diversa dimensione del balcone prospiciente su Via Monfalcone;
- diminuzione della superficie utile dell'appartamento, a favore del portico prospiciente su Via Fiume e della chiostrina;
- chiusura del portico mediante un infisso;
- diversa distribuzione degli spazi interni.

A seguito di un confronto con l'U.T.C. di Casteldaccia, le opere relative a diversa distribuzione degli spazi interni possono essere regolarizzate ai sensi dell'art. 6 comma 2 del D.P.R. 380/2001, recepito con modifiche dall'art. 3 della L.R. 16/2016, mediante la presentazione di una CILA (Comunicazione di Inizio Lavori Asseverata) tardiva. Contestualmente, ai sensi dell'art. 23 del D.P.R. 380/2001, come sostituito dall'art. 3, comma 1, lettera g) del D. Lgs. 222/2016, recepito dall'art. 1, comma 1 della L.R. 16/2016, mediante la presentazione di una SCIA (Segnalazione Certificata di Inizio Attività alternativa al Permesso di Costruire) tardiva, sarà possibile regolarizzare le differenze nella posizione e dimensione di alcune aperture esterne, la diversa dimensione del balcone, e la diminuzione di superficie utile per l'appartamento. Inoltre, sarà necessario presentare una SCIA (Segnalazione Certificata di Inizio Attività), ai sensi dell'art. 22 del D.P.R. 380/2001, recepito dall'art. 10 commi 1, 2, 3 della L.R. 16/2016, per la rimozione dell'infixo che ha comportato la chiusura del portico.

Infine, dovrà presentarsi una SCA (Segnalazione Certificata per l'Agibilità), ai sensi dell'art. 24 del D.P.R. 380/2001, come sostituito dall'art. 3, comma 1, lettera i) del D. Lgs. 222/2016, recepito dall'art. 1 della L.R. 16/2016, in quanto c'è stata una variazione della distribuzione interna ed una variazione della superficie utile.

Pertanto, alla luce delle suddette considerazioni, i costi stimati necessari per la regolarizzazione delle difformità riscontrate risultano essere pari ad euro 5.000,00. Tale importo sarà decurtato al valore di stima dell'immobile. Tale costo comprende:
