TRIBUNALE DI SANTA MARIA CAPUA VETERE (CE)

Procedimento n. 700/11 - G.E. dott.ssa Elmelinda Mercurio

RELAZIONE DI CONSULENZA TECNICA

Il lotto in argomento è costituito da una porzione di fabbricato a destinazione mista per attività artigianali e civili abitazioni, ubicato in Arienzo (CE) alla Via Cappella n. 13, composto dalle seguenti unità immobiliari:

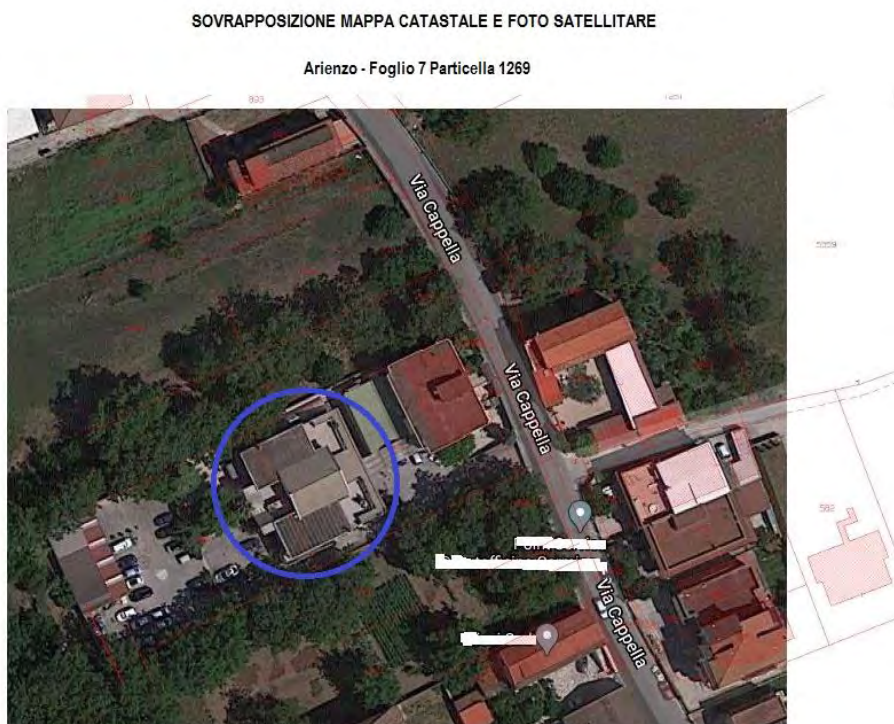
L'individuazione del fabbricato oggetto di pignoramento è stata effettuata dallo scrivente mediante sovrapposizione delle mappe catastali con le foto satellitari reperibili sul web, come di seguito illustrato e riportato anche nell'*Allegato N. 2*.

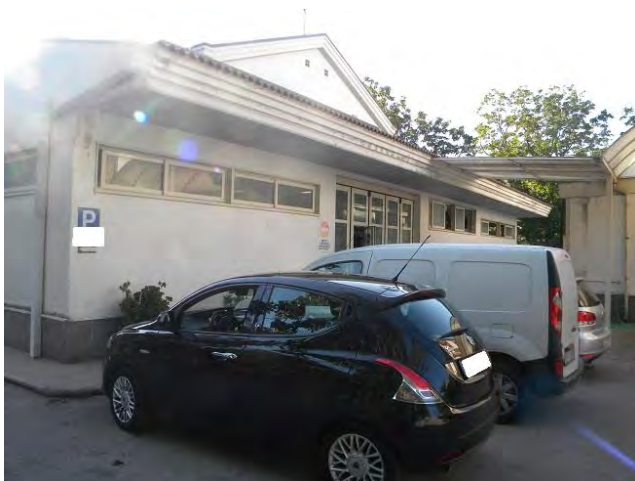
Vista d'insieme del fabbricato

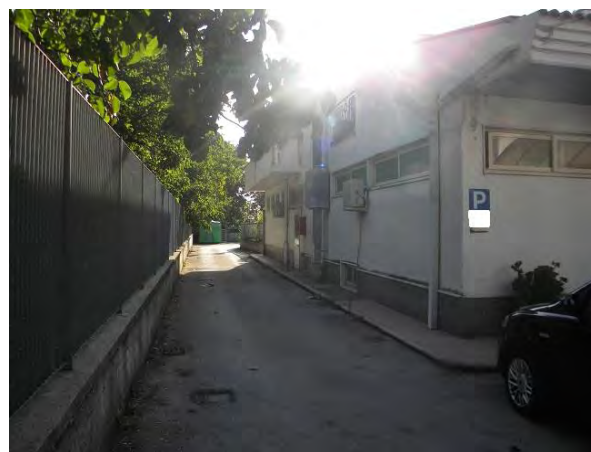
Area pertinenziale e prospetto Sud-Est

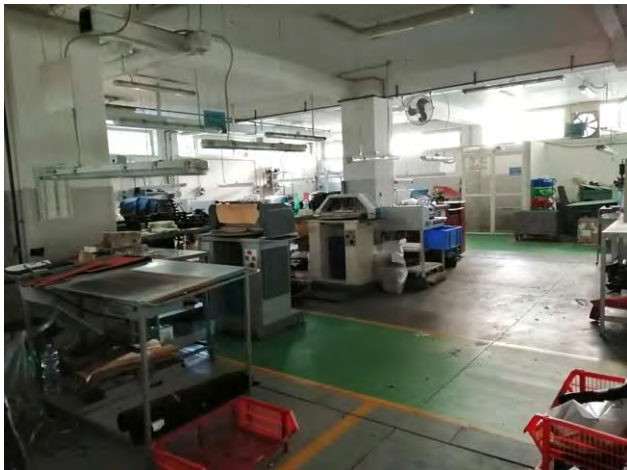
L'unità immobiliare ha altezza utile interna di m. 3,40 e presenta il tramezzo divisorio tra le due sale destinate alle lavorazioni artigianali realizzato in cartongesso.

Sala per le lavorazioni artigianali

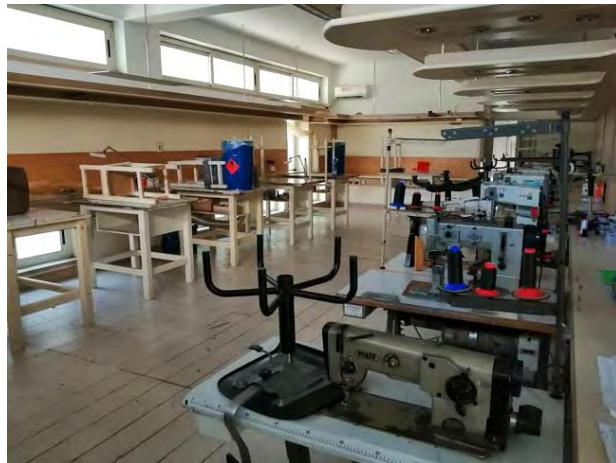
Altra sala per le lavorazioni artigianali

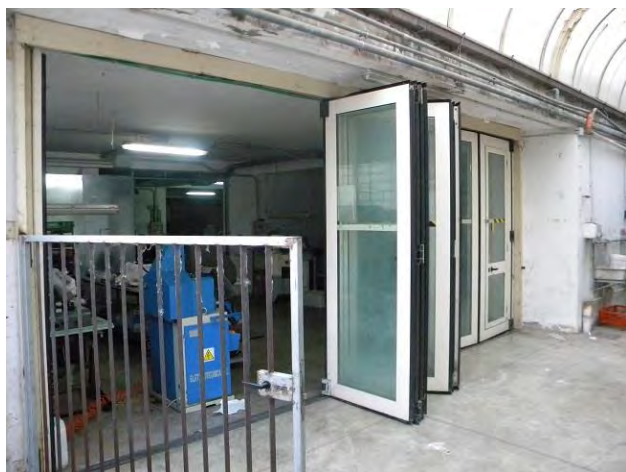
L'accesso all'unità immobiliare avviene direttamente dall'andito antistante già descritto, raggiungibile dalla rampa carrabile di discesa, mediante un portone con apertura a libro che immette nel primo vano, collegato internamente agli altri due; inoltre, vi è una porta secondaria per l'accesso alla rampa di scale di collegamento con il piano terra, che è a sua volta dotata di una porta di uscita verso l'area pertinenziale.

Ingresso del piano interrato

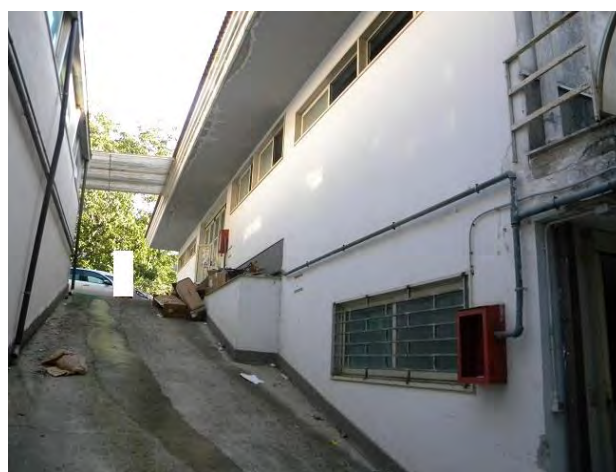
Il locale ad uso deposito è posto al piano interrato ed occupa interamente la superficie in pianta del fabbricato. L'accesso avviene da una rampa carrabile di discesa che ha origine dall'area pertinenziale comune, che giunge in un andito posto al livello dell'interrato, interamente pavimentato e coperto con struttura metallica a sostegno di pannelli di plexiglass.

Rampa carrabile di discesa

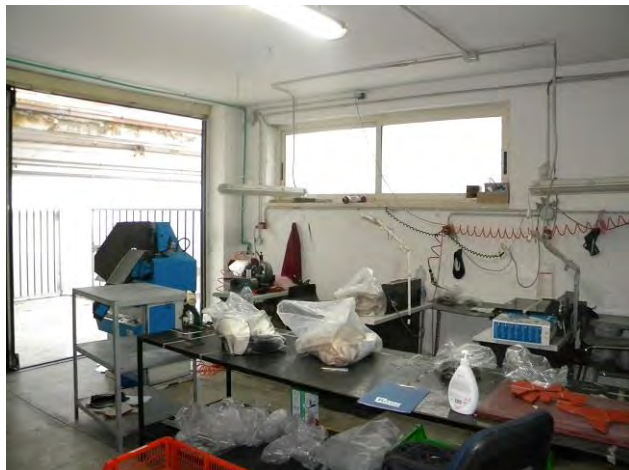
Il locale è suddiviso interamente in tre parti mediante pannelli in legno multistrato: il vano di ingresso di mq. 117,35 è destinato parzialmente a lavorazioni artigianali, mentre i restanti due, comunicanti tra loro, e aventi superficie rispettivamente di mq. 336,64 e mq. 35,14, sono utilizzati come deposito di materiali vari. L'altezza interna utile è di m. 2,90.

Vano deposito posto al piano interrato

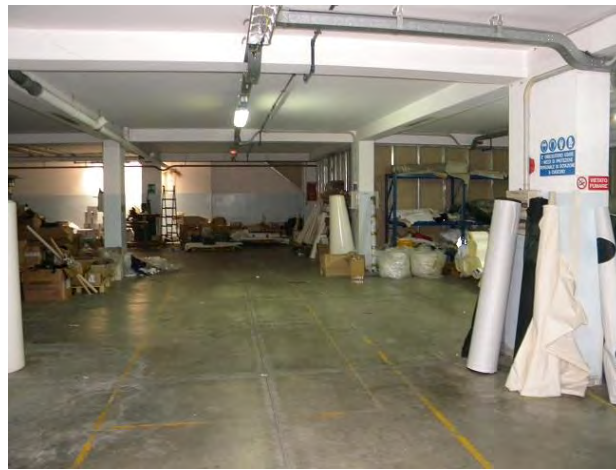
Altro vano deposito posto al piano interrato
