TRIBUNALE ORDINARIO TORINO

R.G.E. 431/2024

CONSULENZA ESTIMATIVA GIUDIZIARIA

Più precisamente sulla località: **Immobile N.C.E.U. Foglio 1186 p.lla 52 sub. 32 in Torino Corso Novara. 35/A:**

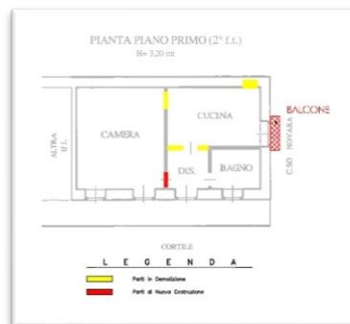
Errata rappresentazione grafica dell'«unità immobiliare» oggetto della procedura, per diversa distribuzione degli spazi interno e per mancata rappresentazione del balcone con affaccio su Corso Novara. (CFR. ALLEGATO C Consulenza Tecnica d'Ufficio).
L'immobile risulta non conforme, ma regolarizzabile.

C.I.L.L.A in sanatoria e pratica di aggiornamento catastale al netto di sanzioni e al netto di opere per la ricostruzione tramezzo tra antibagno e cucina

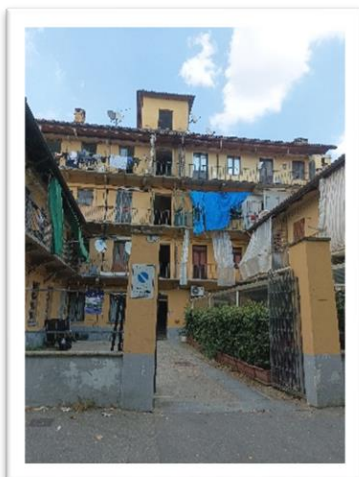
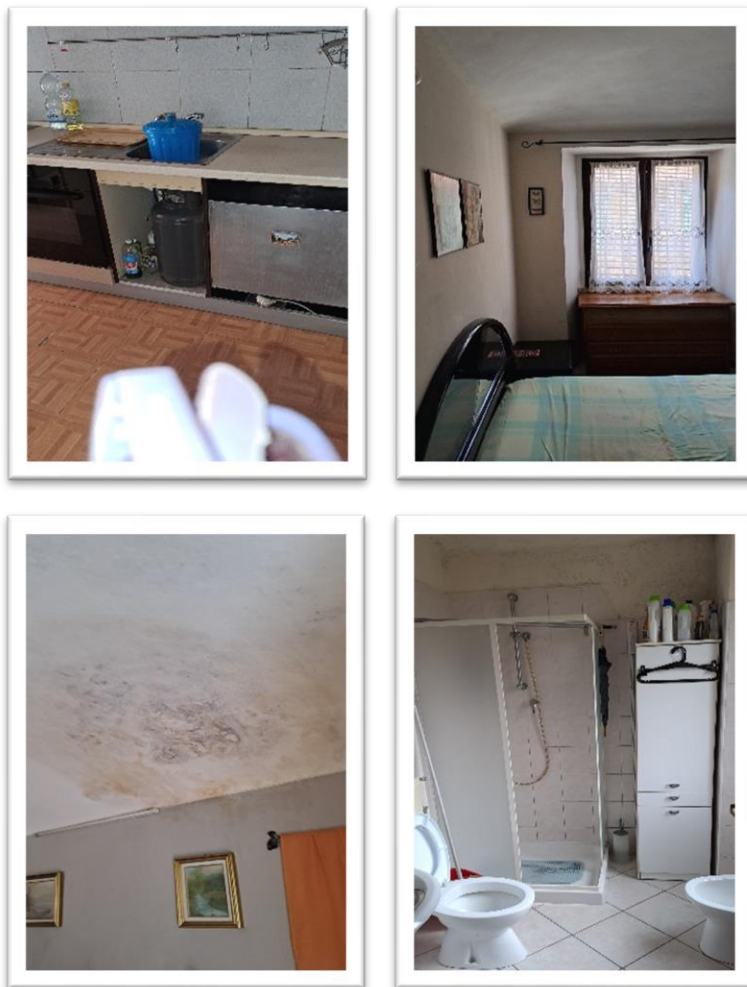
All'interno dell'appartamento si sono evidenziati diversi ponti termici in prossimità dei serramenti esterni in alluminio e sugli intradossi si sono individuate molteplici efflorescenze derivanti da infiltrazioni.
